# ДОМ М. Д. МАШТАКОВА В САМАРЕ

ИСТОРИЯ • АРХИТЕКТУРА • РЕСТАВРАЦИЯ

Д55 Дом М. Д. Маштакова в Самаре. История, архитектура, реставрация. Автор текста и составитель Бодэ А. Б. – М. : АНО «Традиция», 2022. – 64 с. : илл.  
ISBN 978-5-6045508-5-4

Проектирование и производство реставрационных работ выполняло ООО «Вега Групп Регион». Главный архитектор проекта А. В. Вязиков, конструктор Р. С. Филимонов, архитектор Е. Р. Владимирская, технолог А. С. Савинов, производитель работ С. Е. Савин, руководитель ООО «Вега Групп Регион» А. В. Матвеев.

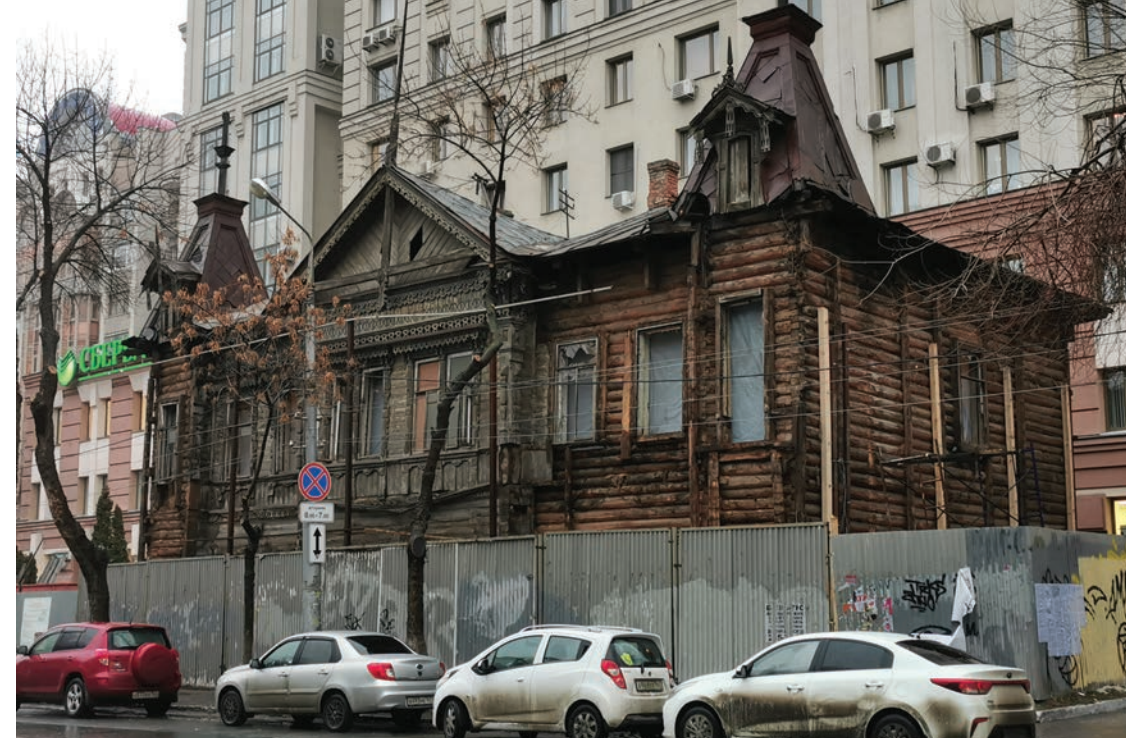
Дом Маштакова до реставрации, 2021 год

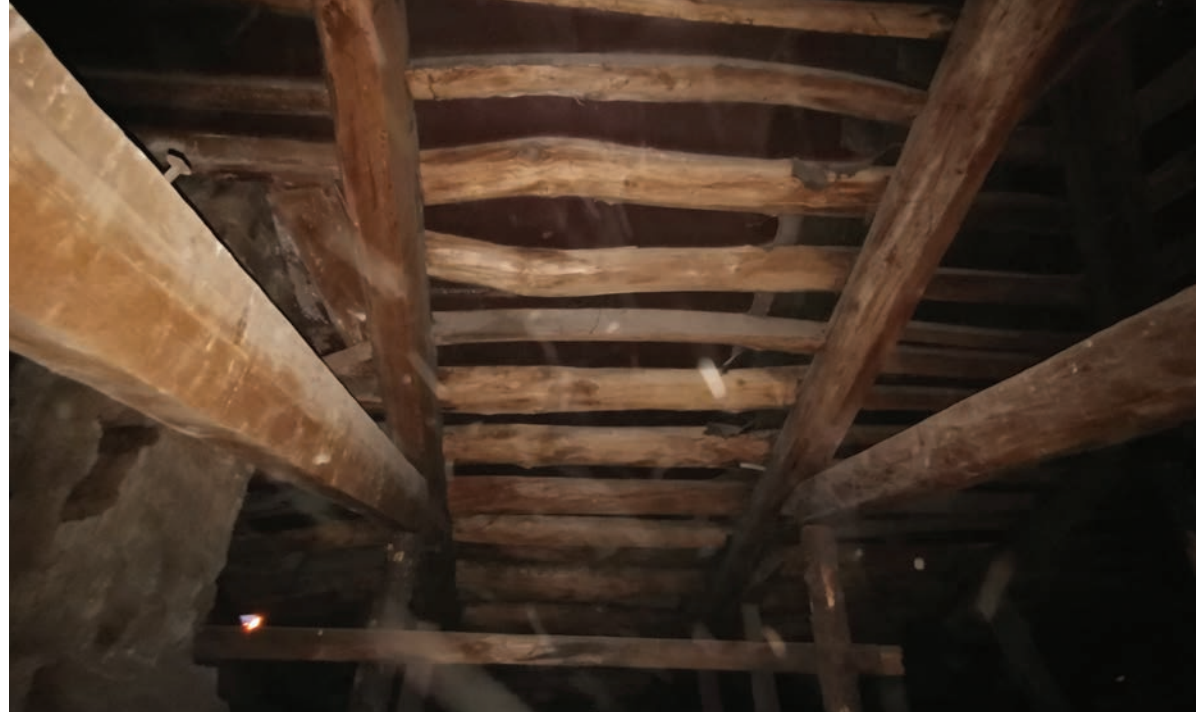
Чердак дома  
до реставрации

Обрешетка была сделана из половин и четвертей, напиленных тонкого леса

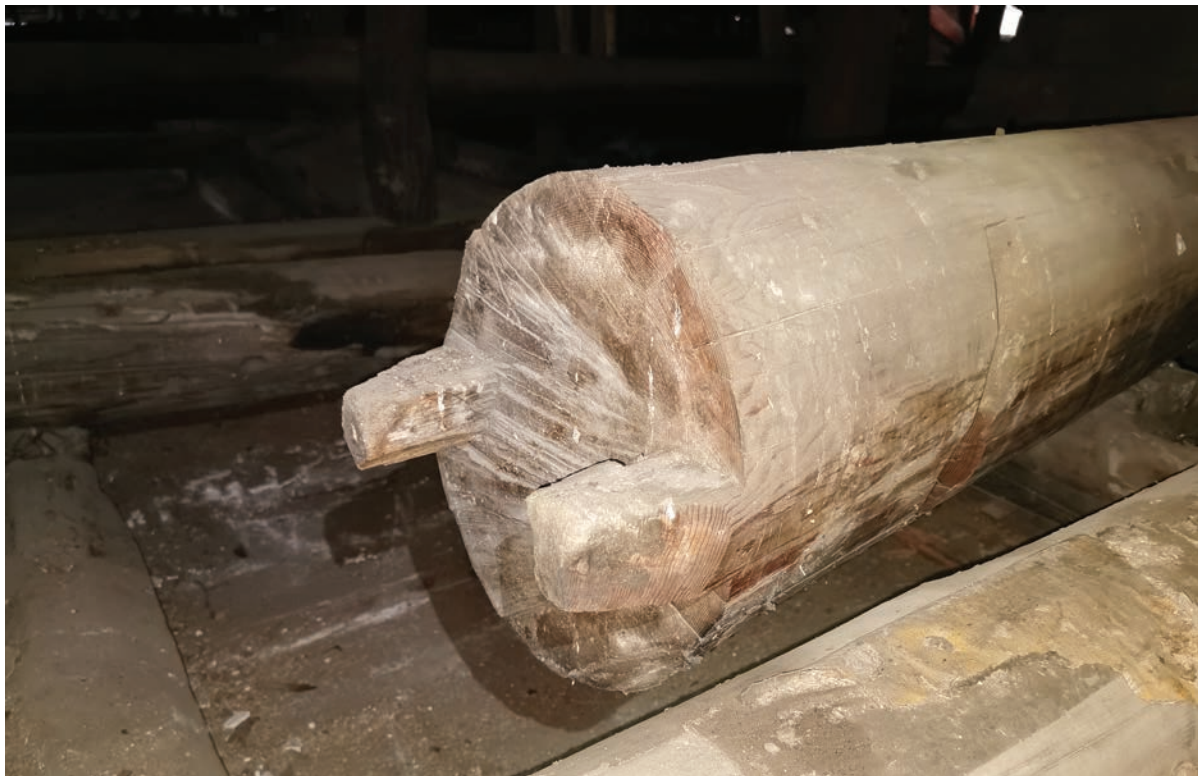
Конструкции стен и перекрытий в процессе реставрации

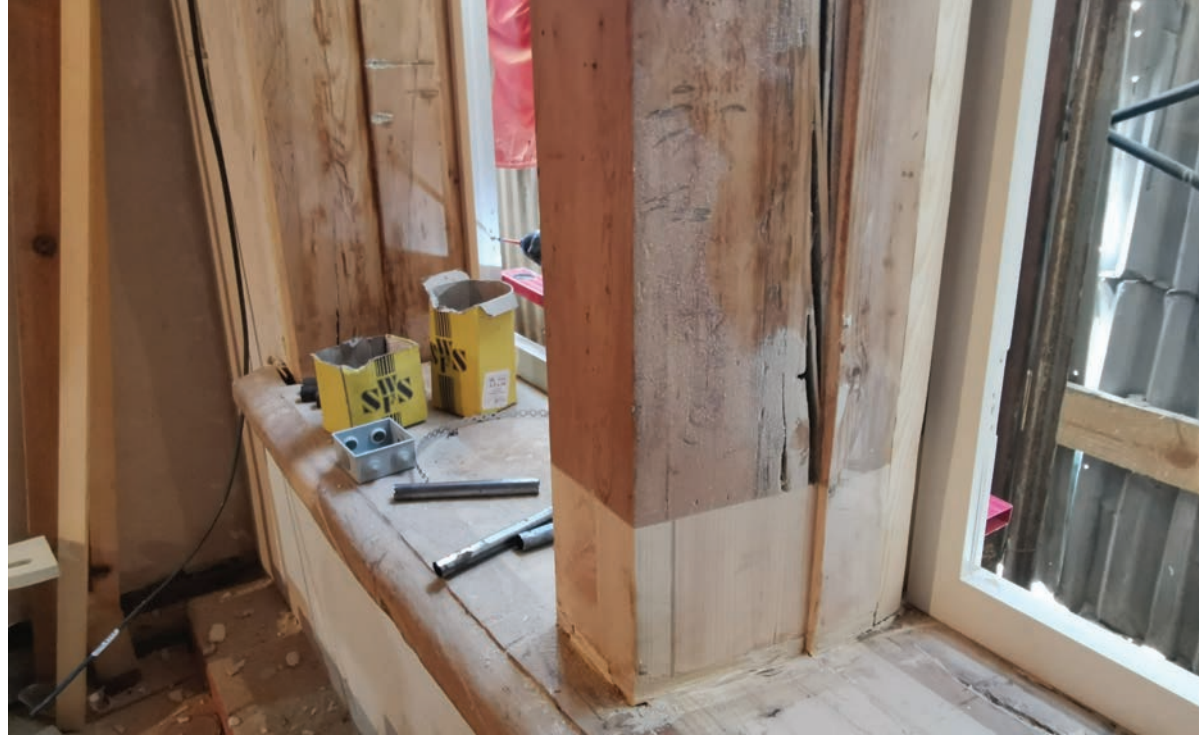
Оконные коробки  
максимально  
сохранены  
и реставрированы  
методом докомпоновки  
поврежденных частей

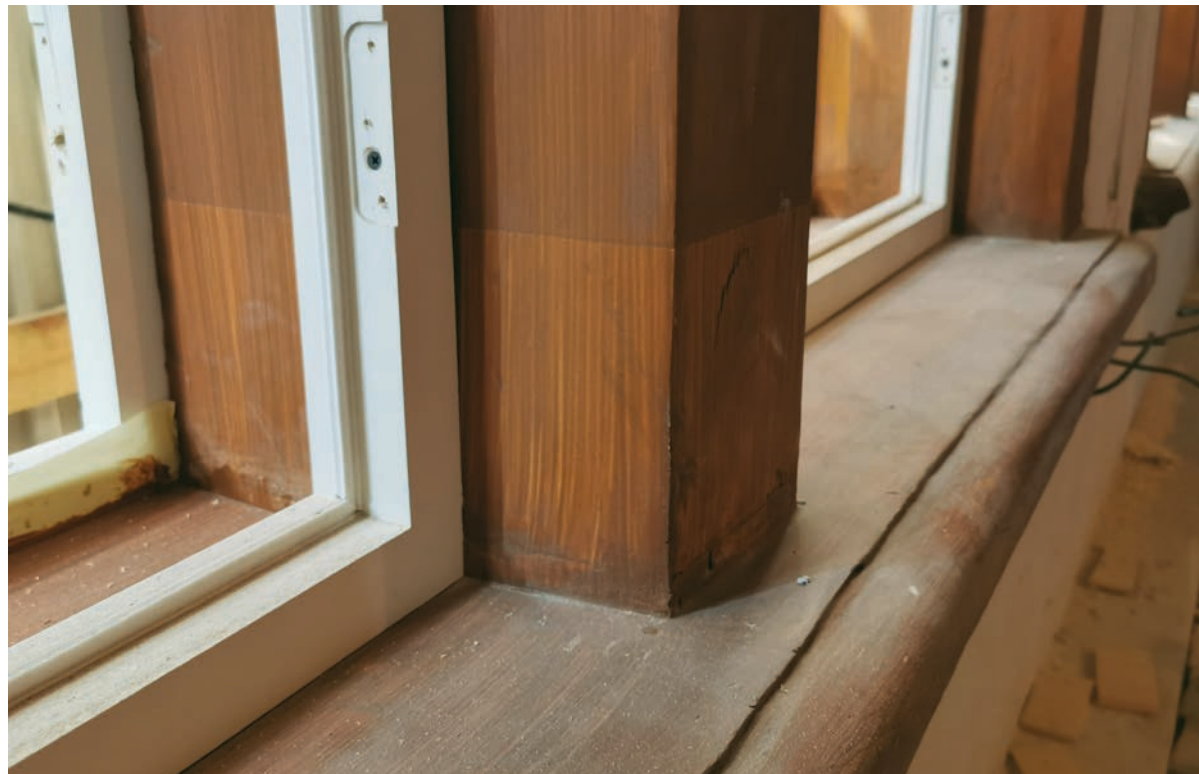
Оконные коробки  
после реставрации

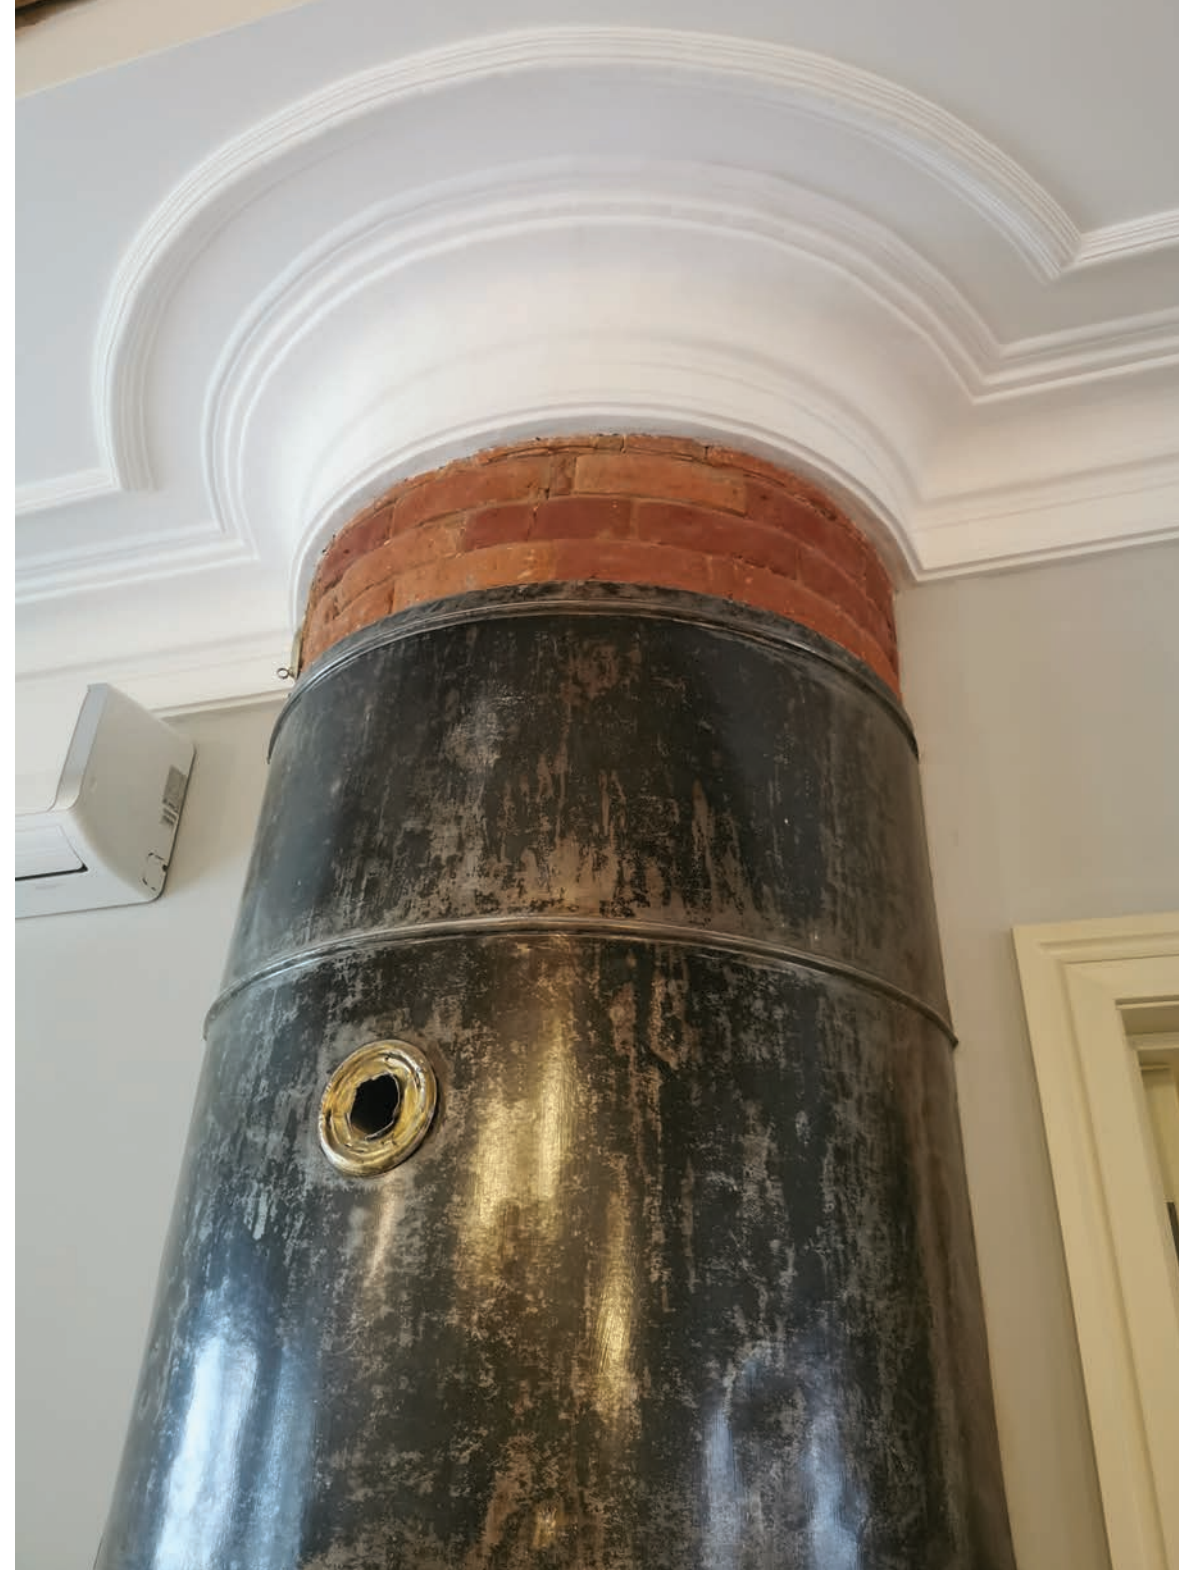
Металл печей очищен  
и покрыт прозрачной  
эмалью, сохранены  
латунные детали. Печи  
сохранены практически  
полностью в подлинности

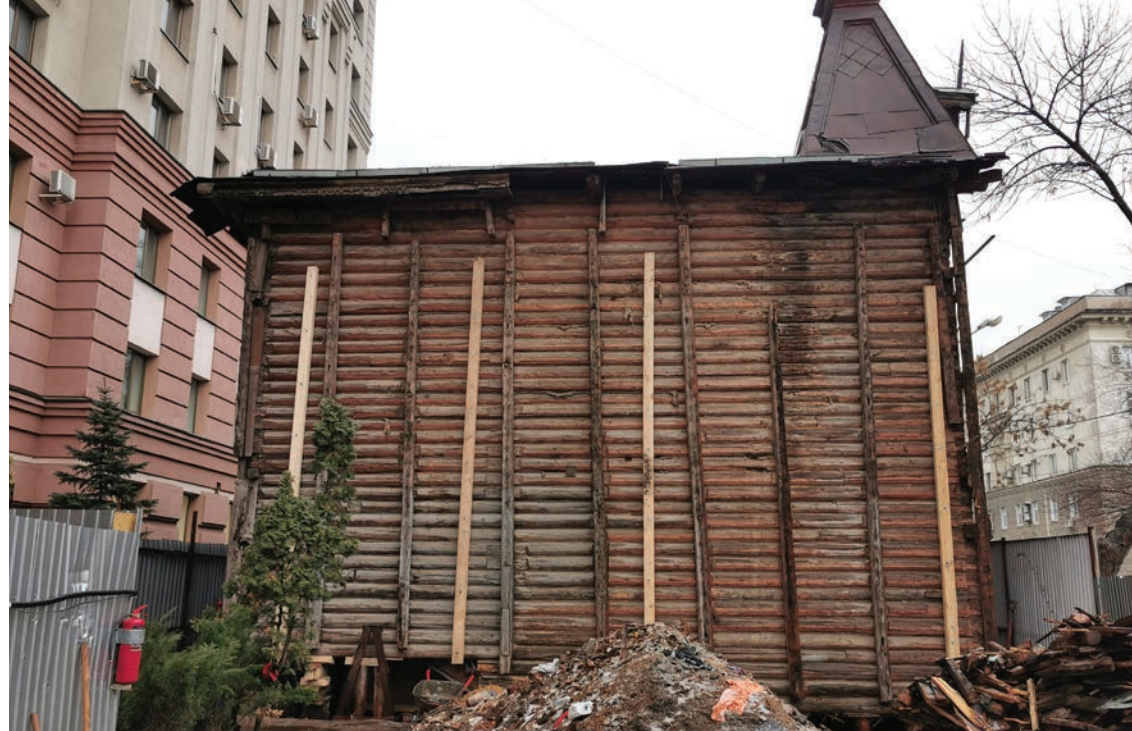
Северная стена сруба

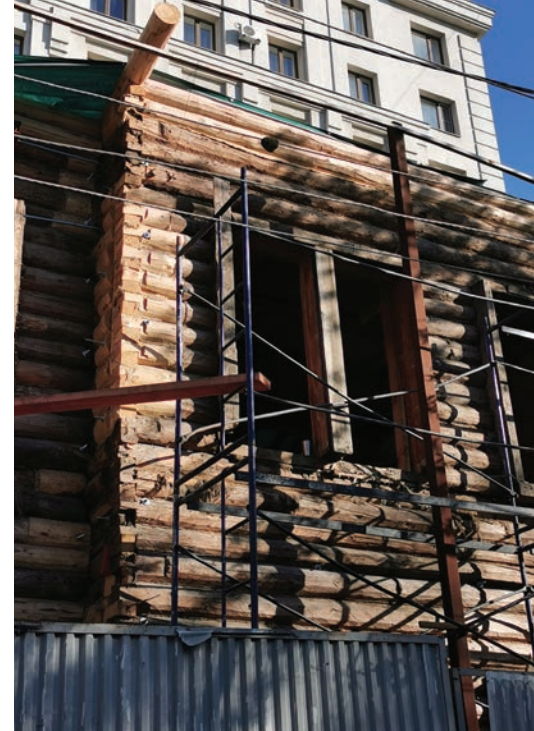
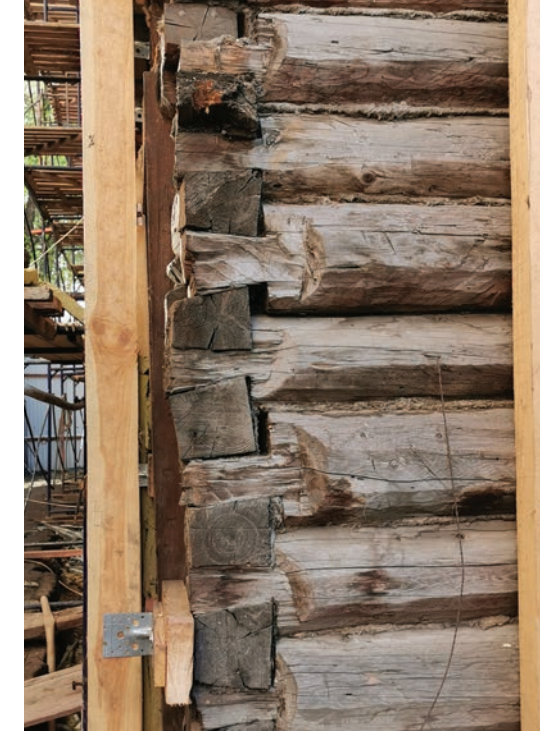
Замены сгнивших бревен сруба

Сруб, кроме того, что сделан из не особо качественного леса, имел много деформаций и повреждений

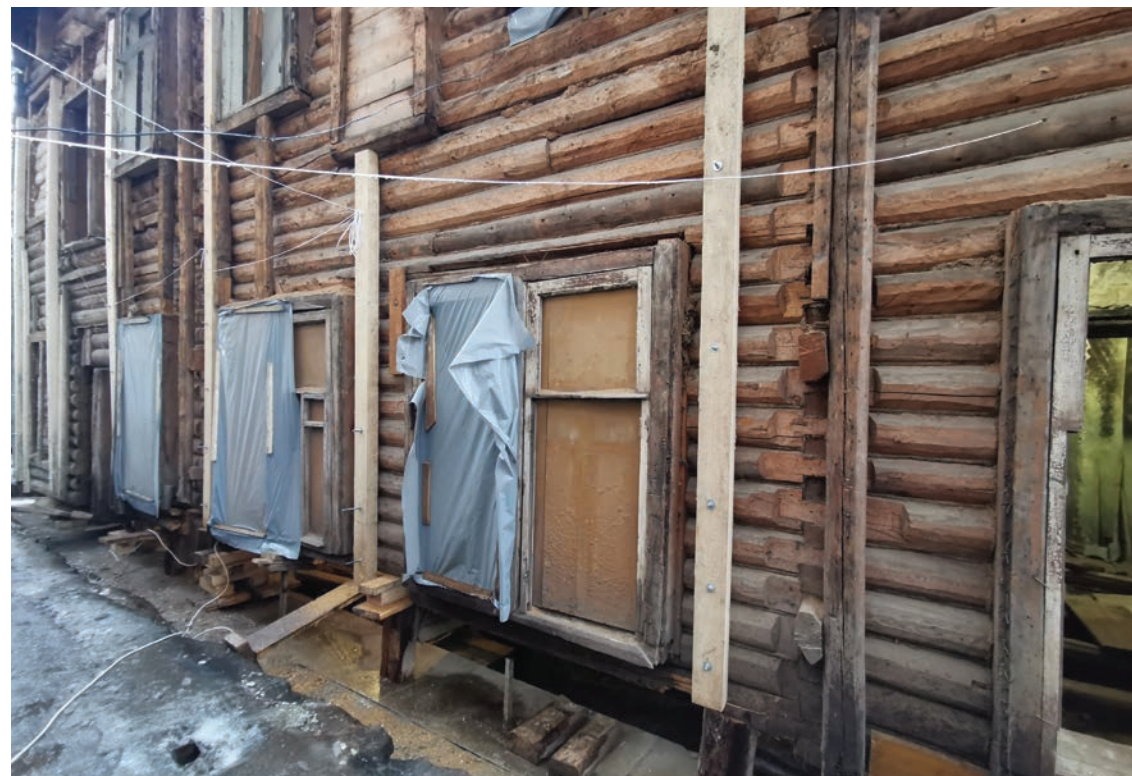
Дворовая стена в процессе реставрации. Сруб укреплен сжимами и вывешен

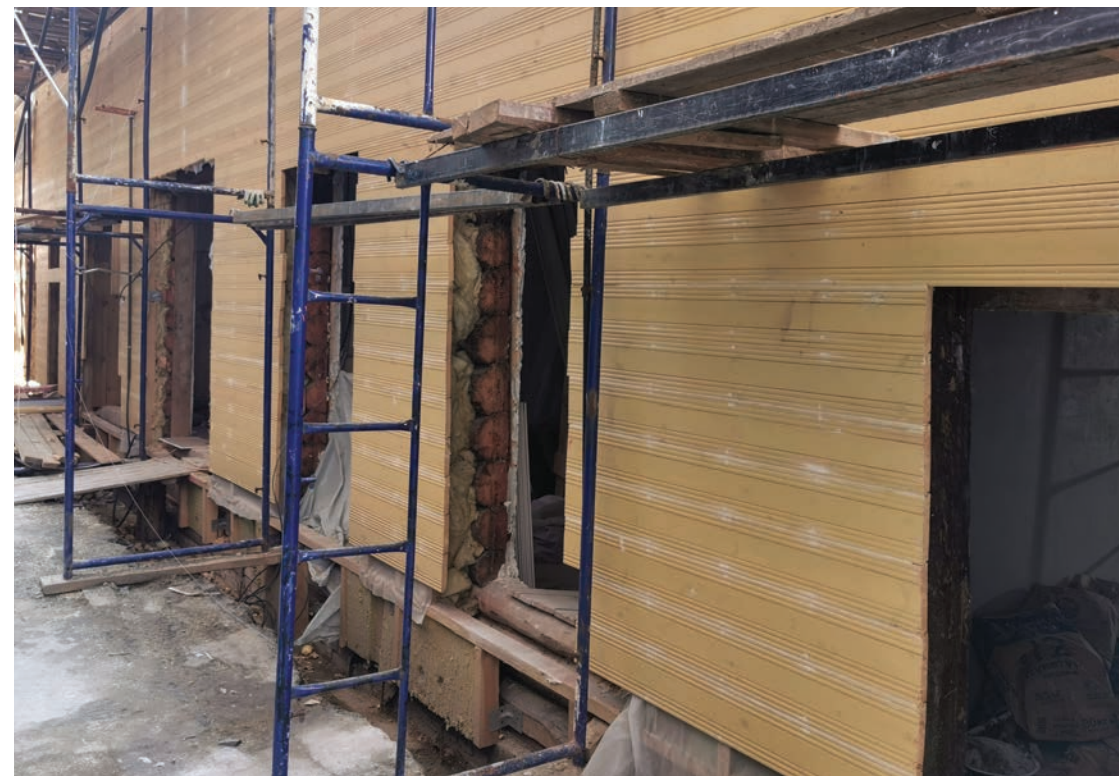
Обшивку пришлось воссоздавать полностью из нового материала в силу значительных утрат и ее плохого состояния. На новых досках в точности повторен исторический профиль

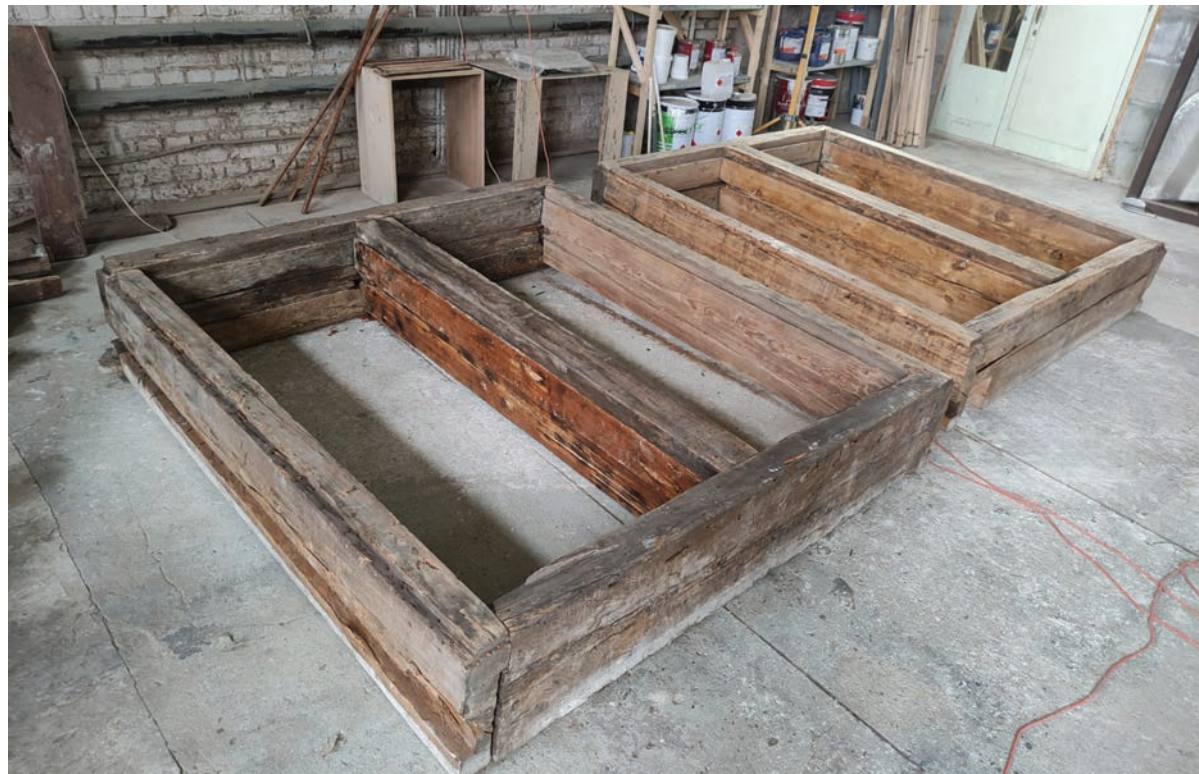
Расчистка  
и реставрация  
оконных коробок  
1-го этажа  
в столярном цехе  
ООО «Дом»

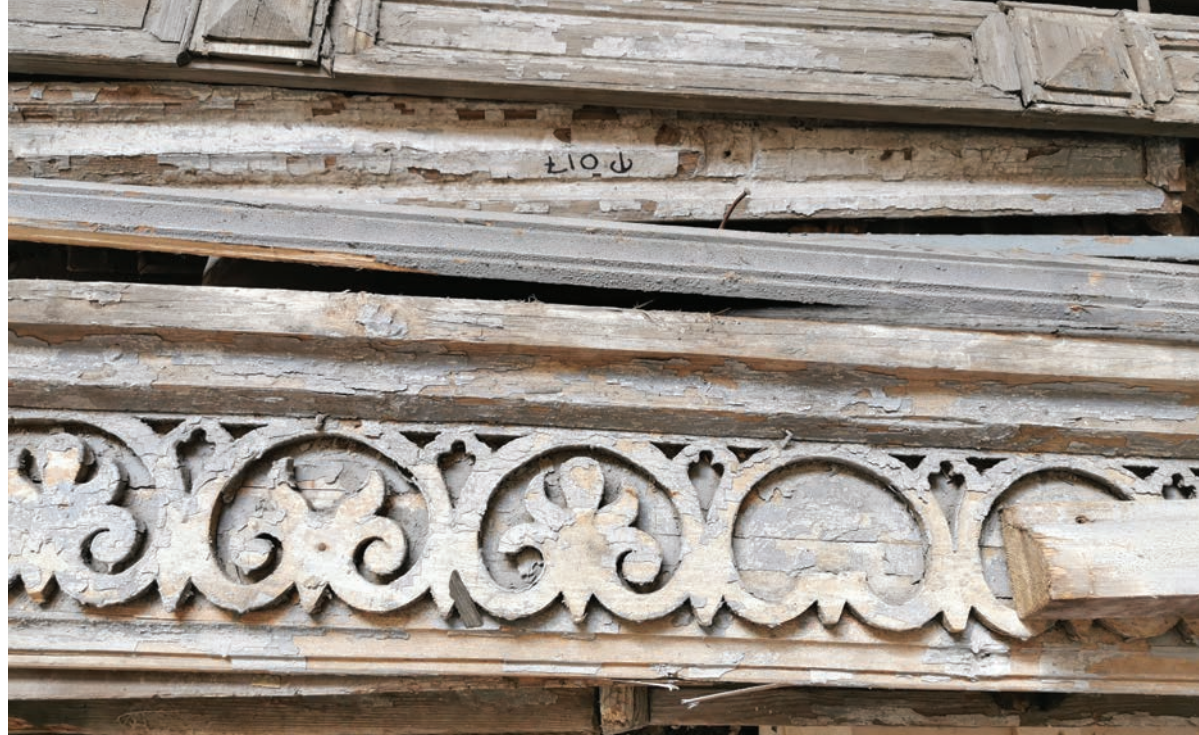
Уцелевшие подлинные  
элементы декора  
были сохранены для  
реставрации

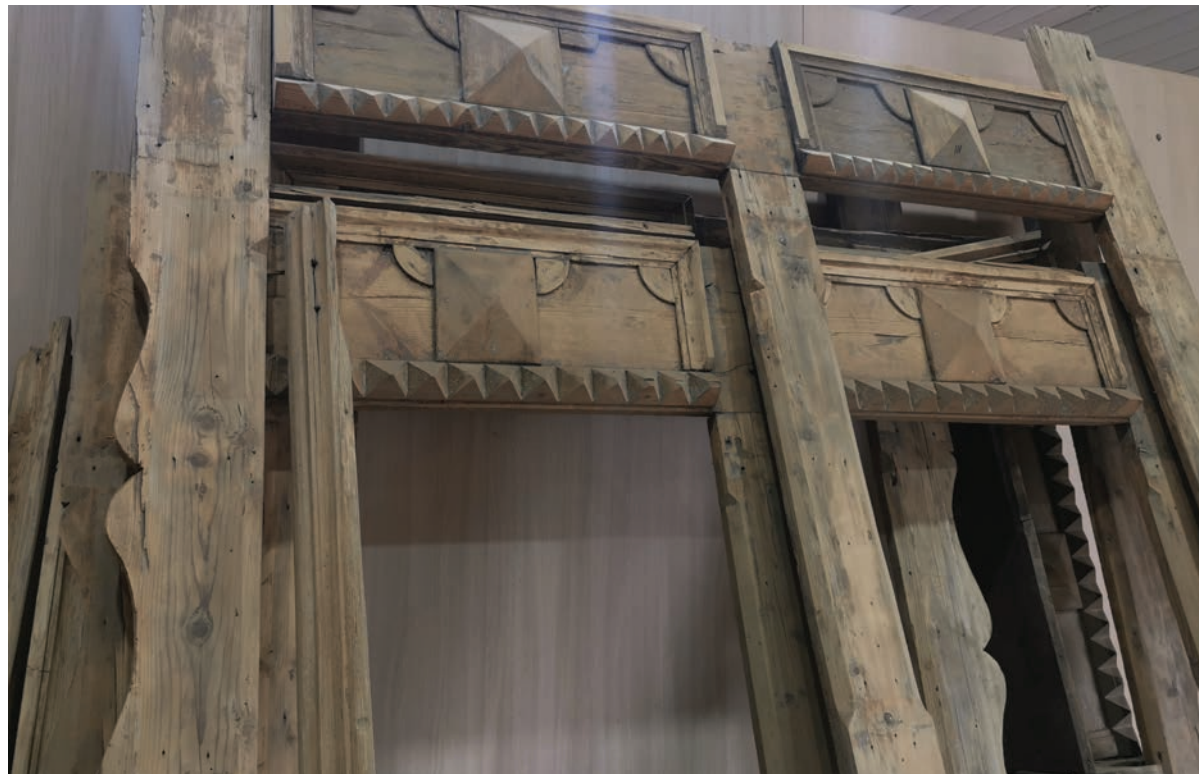
Сохранившиеся  
элементы декора  
подлежали очистке  
и реставрации

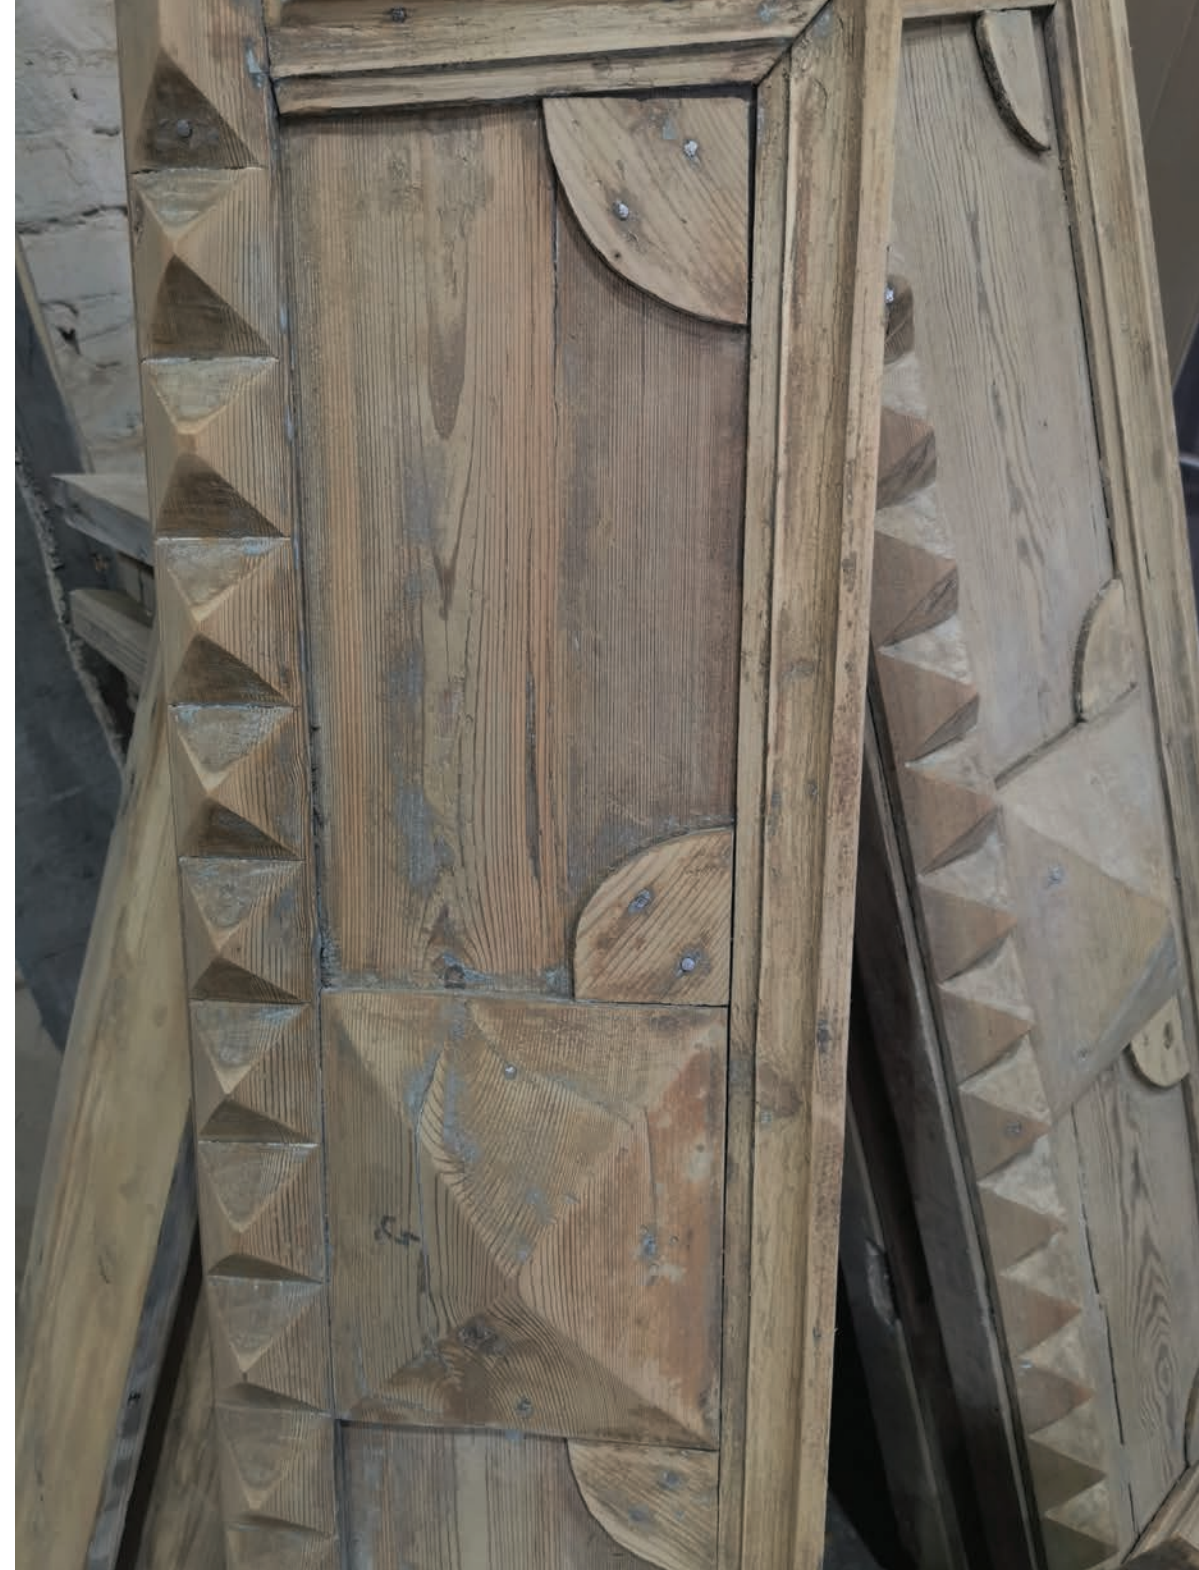
Реставрация  
оконных наличников
