**АРХИТЕКТУРНЫЕ ПАМЯТНИКИ
МОСКВЫ
XV—XVII века**

АНСАМБЛЬ ПАЛАТ АВЕРКИЯ КИРИЛЛОВА

Д. В. Разов

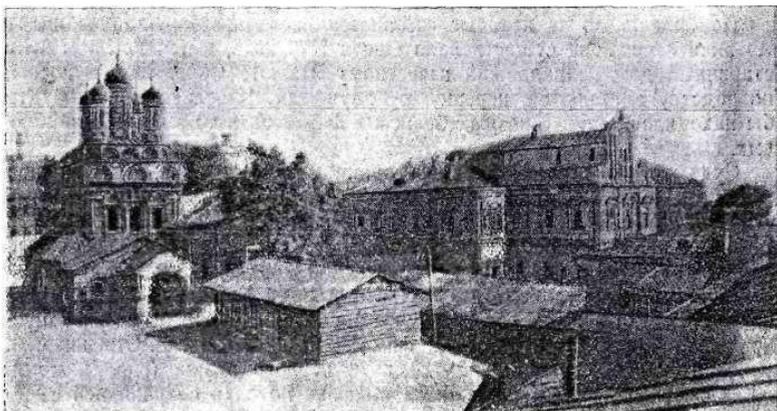
1. Палаты Аверкия Кириллова и церковь Николая на Берсепевке. Общии вид
 Фото Н. Я. Епанечникова

Палаты Аверкия Кириллова на Берсеневской набережной, построенные в середине XVII века, — один из наилучших сохранившихся боярских домов в Москве и один из наиболее живописных древних жилых архитектурных ансамблей столицы, со всеми его своеобразными особенностями: «красным» крыльцом, домовою церковью, жилыми палатами, теремом, подклетами и т. п. (рис. 1).

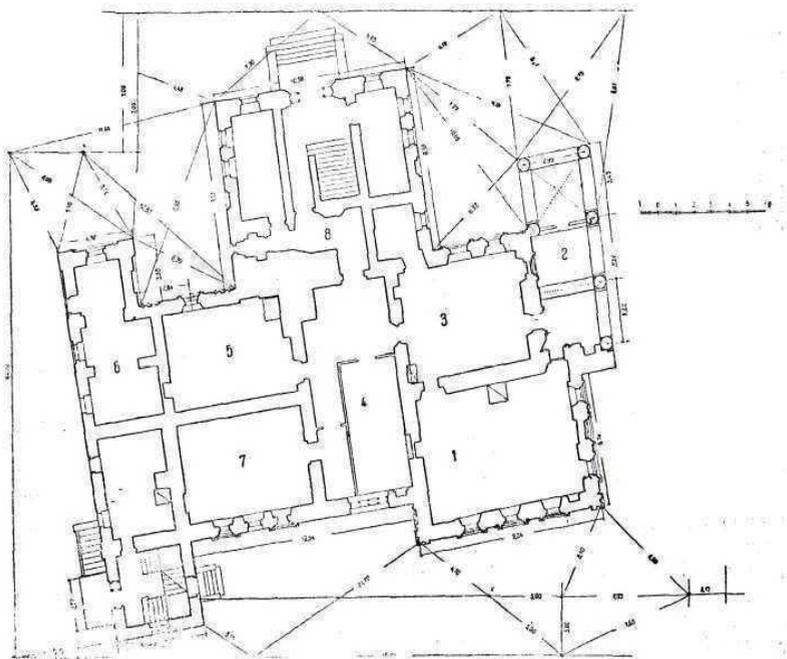
2. Палаты Аверкия Кириллова. План первого этажа
 Обмер арх. Д. В. Разова

В угловой (юго-восточной) комнате первого этажа (рис. 2, комн. № 4) палат Аверкия Кириллова на плафоне потолка сохранилась высеченная вокруг креста надпись, по которой можно судить о времени перестройки этих палат: «Написан сей святой и животворящей крест в лето 7765 году; того же лета и палата посправлена»¹. Это — первый документ, указывающий дату возобновления палат — 1657 год.

Кем и когда была возведена более древняя часть здания палат (рис. 2, комнаты №№ 3—8) — самим ли Кирилловым или его предками — неизвестно, но уцелевшие наличники окон на стене комнаты № 3 с наружной стороны, выходящей в галерею, а также часть отделки нижних наружных окон комнаты № 7 и комнаты № 3 и внутренней отделки дверей комнаты № 4 по своему архитектурному характеру очень сходны с отделкой той части дома, где размещена комната № 1. Это ясно показывает, что до крайней мере эта часть дома построена также не слишком задолго до сооружения основной части палат (комнаты №№ 3—8) и ни в каком случае не раньше XVII века.

Впадина северного фасада, расположенная к востоку от центрального выступа (рис. 2), имеет три окна в первом этаже и два — во втором, обрамленных кирпичными наличниками, характерными для XVII века; впадина, расположенная к западу между центральным и северо-западным выступами, частично переделана (вероятно, надстроена в XVIII в.); нижнее же окно и пилястры в углах ~ XVII века.

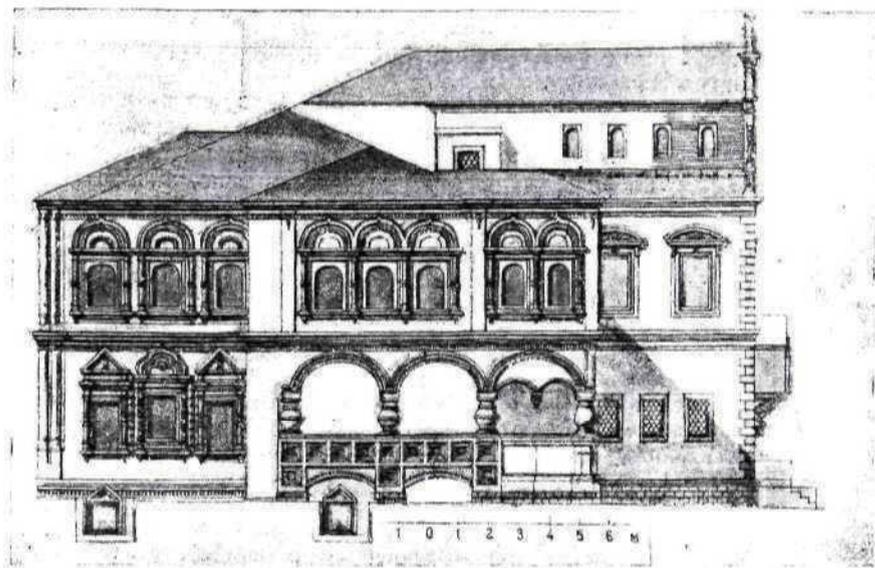
3. Палаты Аверкия Кириллова. Восточный фасад
Обмер арх. Д. В. Разова

Через «красное» крыльцо на кубышчатых колоннах, но совершенно другой композиции и иначе декорированное, чем крыльцо церкви, можно было пройти в обширную галерею, служившую входом в первый этаж палат и связующим звеном с домовою церковью (рис. 3).

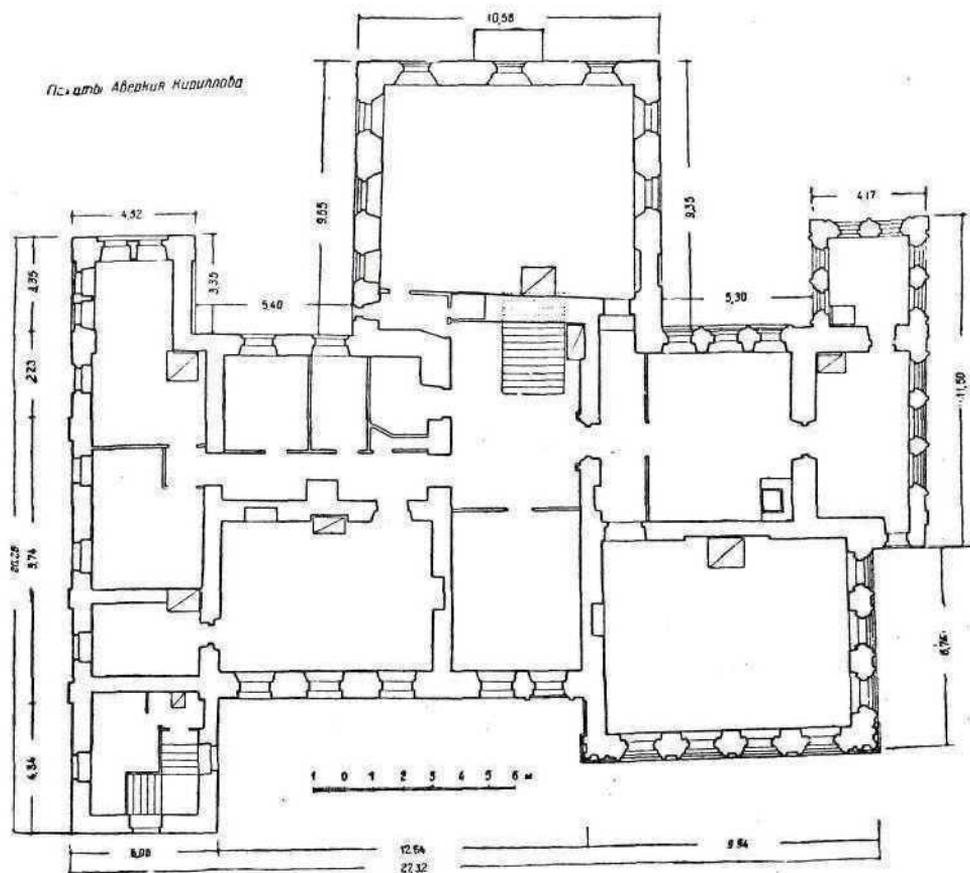
4. Палаты Аверкия Кириллова. План второго этажа
Обмер арх. Д. В. Разова

В верхнем, теремном этаже (рис. 4) сохранились две комнаты, резко отличающиеся от остальных видом и конструкцией своих сводов, которые совершенно тождественны со сводами первого парадного этажа. По старым планам видно, что эти комнаты обслуживались внутренней, идущей в толще стен, лестницей; назначение их, вероятно, было теремное. На обмерных чертежах 1942 года видна большая толщина стены между комнатами № 4 и № 5; здесь, очевидно, помещалась указанная лестница.

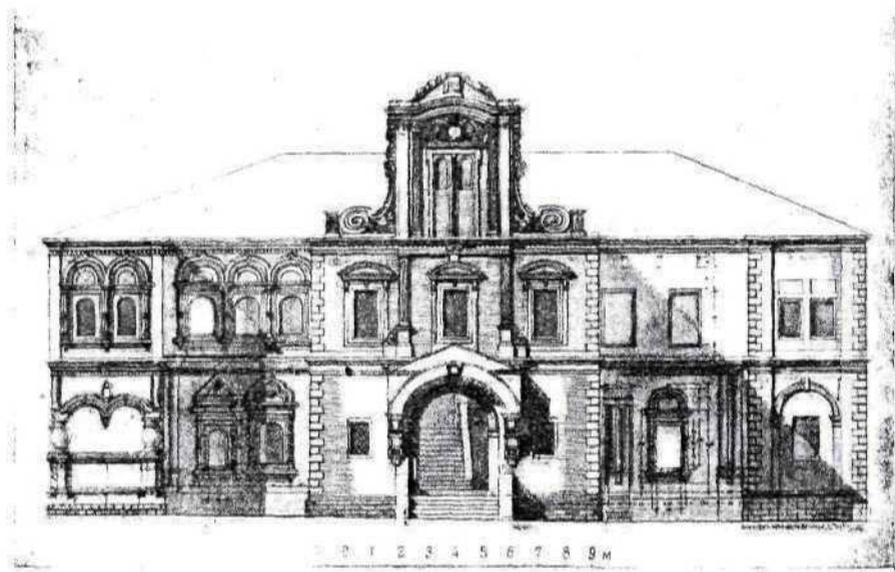
5. Палаты Аверкия Кириллова. Северный фасад
Обмер арх. Д. В. Разова

Интересен общий контур плана палат с северной стороны, симметрично переделанный в соответствии с трактовкой центрального выступа (рис. 5); своими ризалитами трехчастного характера он очень близок к трактовке планов французского ренессанса. Эти приемы западного искусства могли быть занесены в Москву тем же Зарудным, участвовавшим по внутренней отделке Петропавловского собора в Петербурге и знакомого, следовательно, с архитектурными приемами европейского искусства, насаждавшегося в начале XVIII века Петром I.

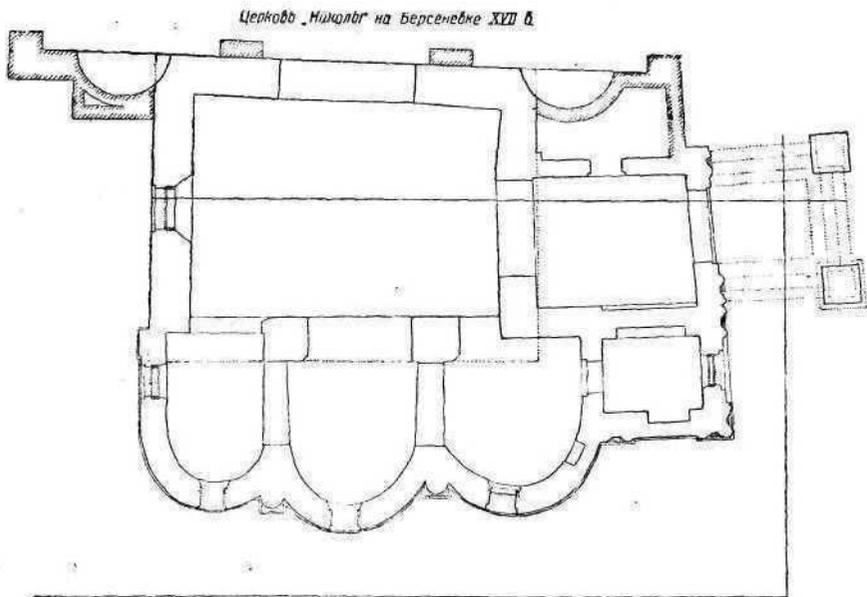
7. Церковь Николая на Берсеневке. План первого этажа.
Обмер арх. Д. В. Розова

План церкви (рис. 7) оригинален и значительно отличается от других, современных ей памятников. По-видимому, он был обусловлен назначением ее — служить домовою боярскою церковью, а также усыпальницей.

План — бесстолпный; главная, центральная часть имеет прямоугольную форму, вытянутую по направлению север — юг. Как видно по обмерному чертежу плана, с северной части по оси входа примыкает трапезная, имеющая в настоящее время с западной стороны заложенную кирпичной кладкой широкую арку, которая соединяла, вероятно, эту трапезную с другой, примыкавшей к церкви в западной части.

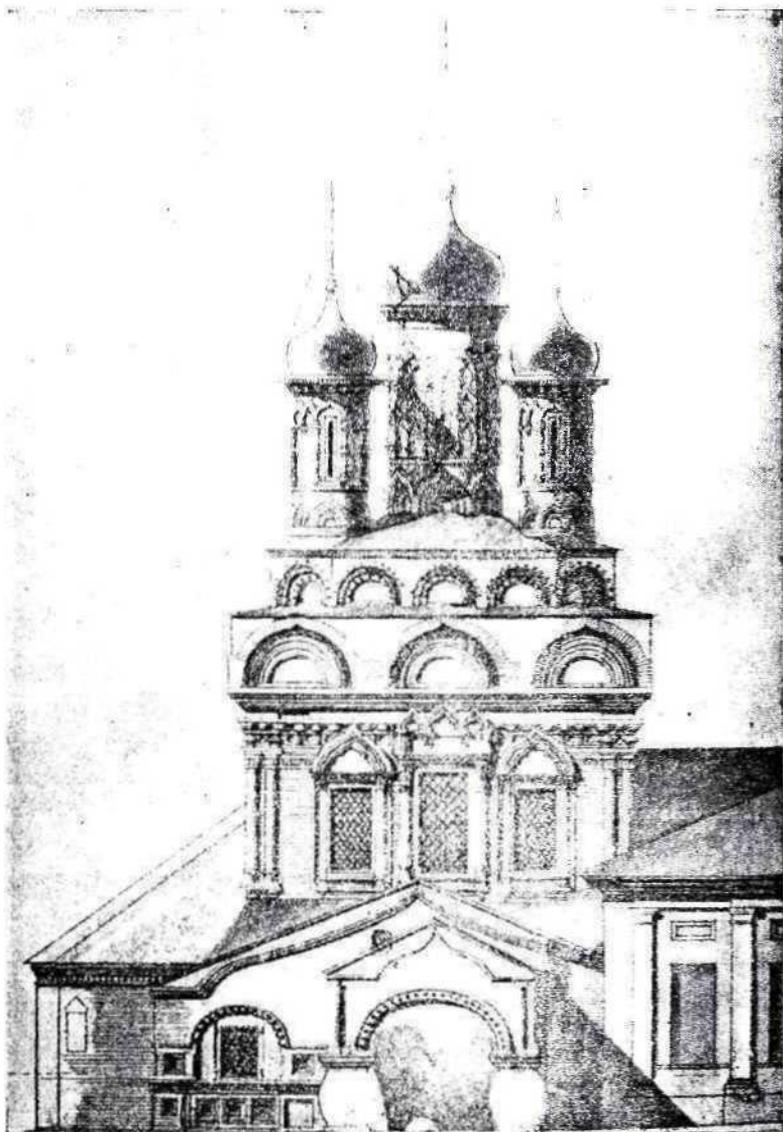
8. Церковь Николы на Берсеневке. Северный фасад
Обмер арх. Д. В. Разова

ственным изменениям: были закрыты кирпичными парапетными стенками заподлицо архивольты того и другого рядов кокошников, и по выложенным парапетам надстенного и верхнего рядов накрыты крыши с прямыми скатами, как показано на наших обмерных чертежах северного и других фасадов (рис. 8, 9, 10).

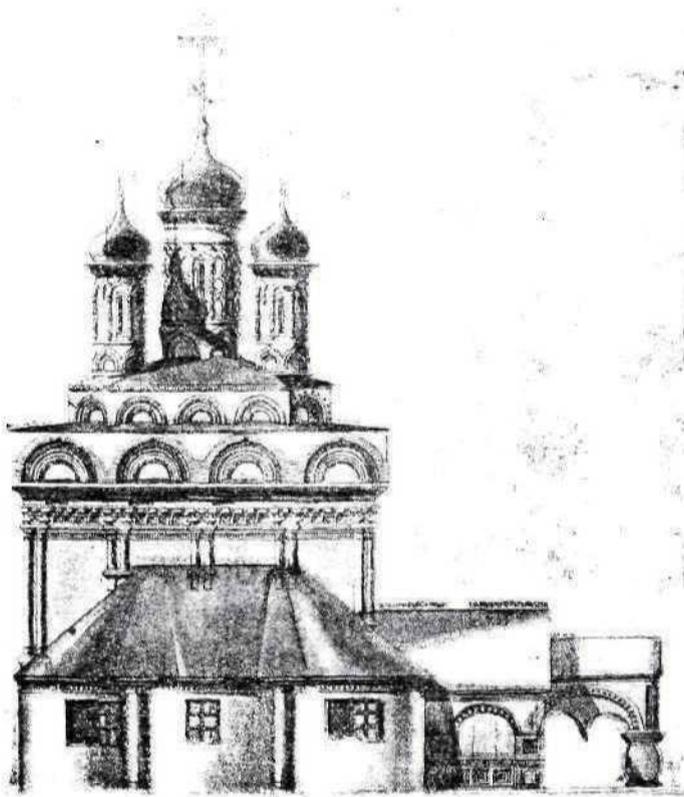
9. Церковь Николая на Берсеневке. Восточный фасад
Обмер арх. Д. В. Разова

Общая хорошая, совершенно спокойная композиция масс (рис. 9 и 10) носит хоромный характер, с живописным завершением двумя рядами кокошников верха нижнего четверика и парапета верха восьмьюгольника, над которым возвышаются затейливо убранные в кирпичных формах главки пятиглавия; особенно интересен центральный барабан

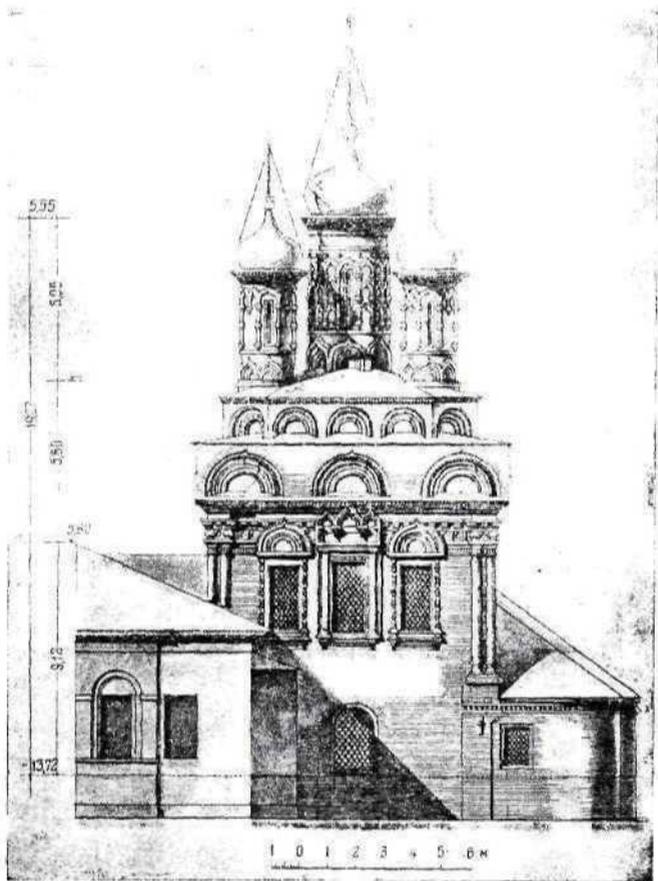
10. Церковь Николая на Берсеневке. Южный фасад
Обмер арх. Д. В. Разова

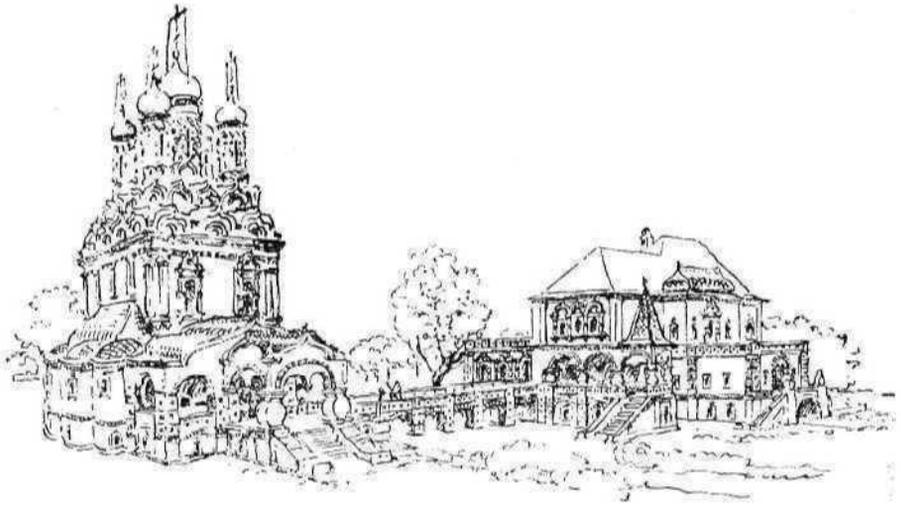
13. Палаты Аверкия Кириллова и церковь Николая на Берсеневке. Общий вид
Проект реконструкции арх. Д. В. Розова

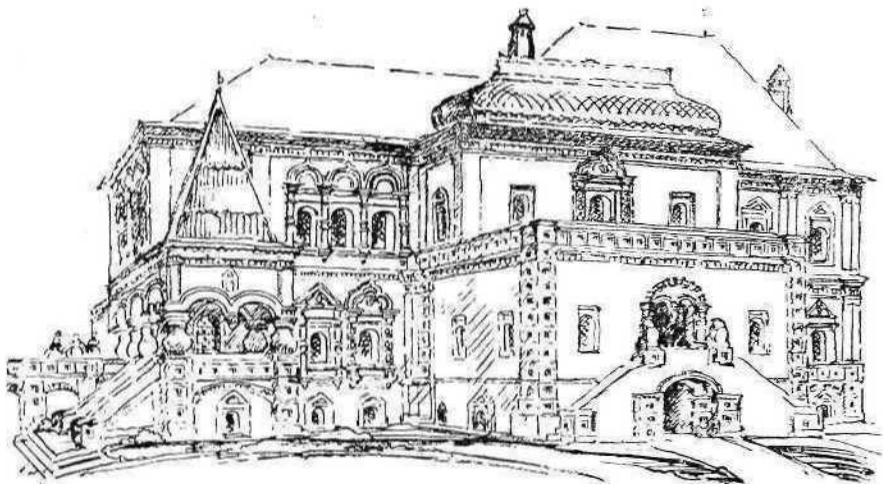
И. Палаты Аверкия Кириллова. Перспективный вид с северо-восточной стороны

Проект реконструкции арх. Д. В. Розова
