К. Э. ГРИНЕВИЧ

СТЕНЫ
ХЕРСОНЕСА ТАВРИЧЕСКОГО

ЧАСТЬ II

Извлечено из „Херсонесского Сборника“ вып. II, 1927 г.—2-я гостипография „Крымполиграфтреста“ в Севастополе.
Тираж 50 экз. из 750. Уполномочен. Крымлита № 1159/1307. Заказ № 2081.

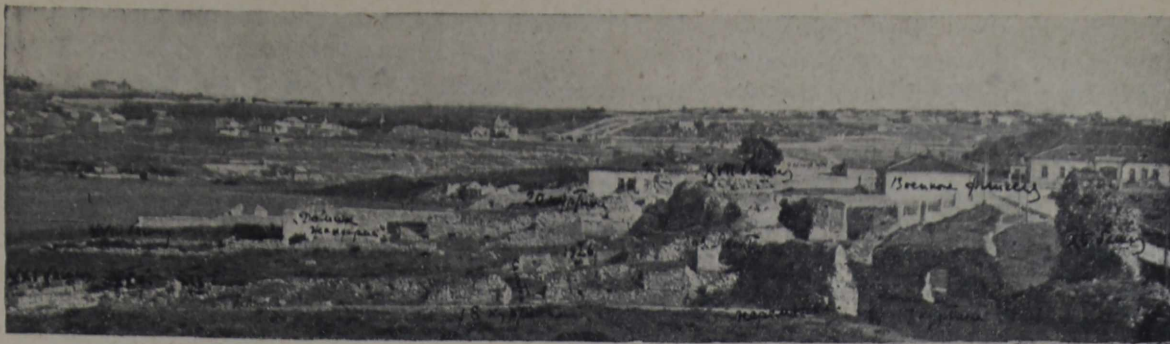
Рис. 1. Общий вид юго-восточного участка с севера.

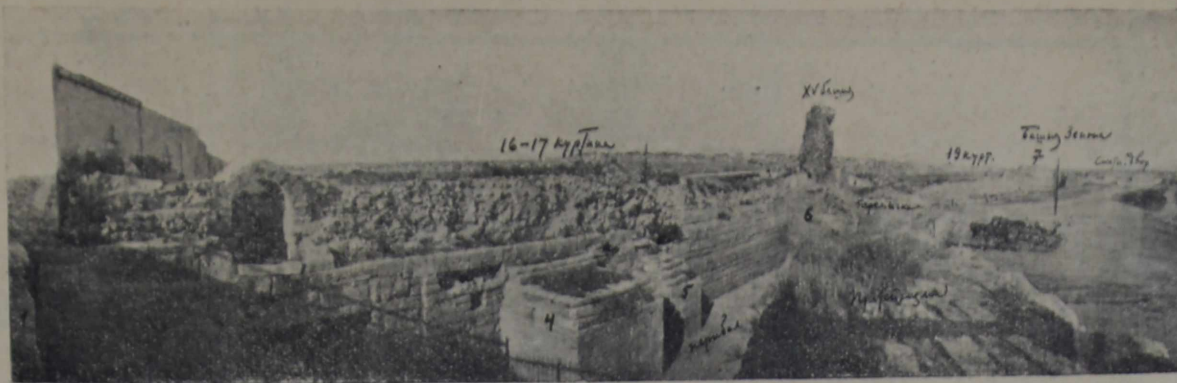
Рис. 3. Панорама 16—17 куртин юго-восточного участка Херсонеса с запада.

1—башня № XIV; 2—византийская калитка; 3—древнегреческие ворота; 4—склеп № 1013; 5—склеп № 1014; 6—башня № XV; 7—башня № XVII.

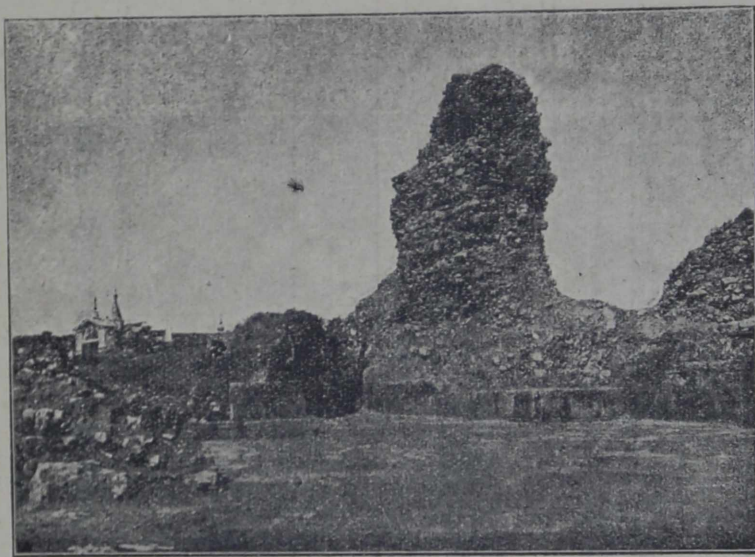
Рис. 5. Башня № XV и часть 16—17 куртин до ее окончательной раскопки (фотография снята во время раскопки).

Вся древнейшая линия обороны, т. е. куртины 16—18, была раскопана К. Косцюшко-Валюжиничем в течение ряда лет, начиная с 1895 года. Только в 1905 году им были закончены расследования этого интереснейшего участка обороны. Рис. 5 дает вид 16—17 куртин до раскопок. Мы не имеем нужды повторять данных отчета за эти годы, которые каждый может прочесть в „Отчете АК“, скажем только, что для археолога совершенно неожиданным оказался факт трехъярусной постройки стены. ¹⁾ Следует отметить, далее, что уровень византийской эпохи в периболе был отмечен наличием древнего шоссе, созданного посредством отесков мелкого инкерманского камня. В настоящее время его не существует. С внутренней по отношению к Херсонесу стороны стен были обнаружены остатки византийского города в виде многочисленных жилых построек, что показано на рисунке-плане этого участка стены (рис. Б). Впоследствии эти здания были снесены без остатка, но от них сохранились следы на внутренней стороне стены, которая служила четвертой стеной для этих построек.

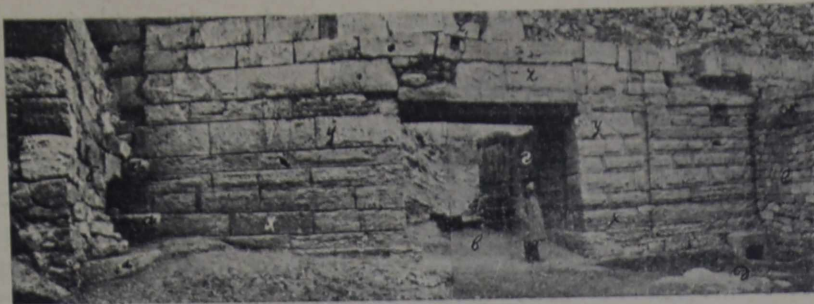
Рис. 6. Вид отрезков 16 куртины с древнегреческими воротами и склепами: *a* — остатки круглой древнегреческой башни IV в. до н. э. для защиты ворот; *b* — четырехугольная башня римского времени; *в* — древнегреческие ворота IV в. до н. э. (датируются предметами из склепа „д“); *г* — выступы ворот внутрь города для усиления обороноспособности; *д* — подстенный склеп № 1012, в котором найдены драгоценности IV в. до н. э.; *e, жс* — склеп эпохи имп. Тита I—II в. н. э. (в римское время был в земле до буквы *жс*); *x, y* — кладка эпохи конца IV в. до н. э.; *z* — кладка римского времени; *z₁* — порог калитки, выстроенной в V в. н. э. В то время уровень почвы значительно повысился.

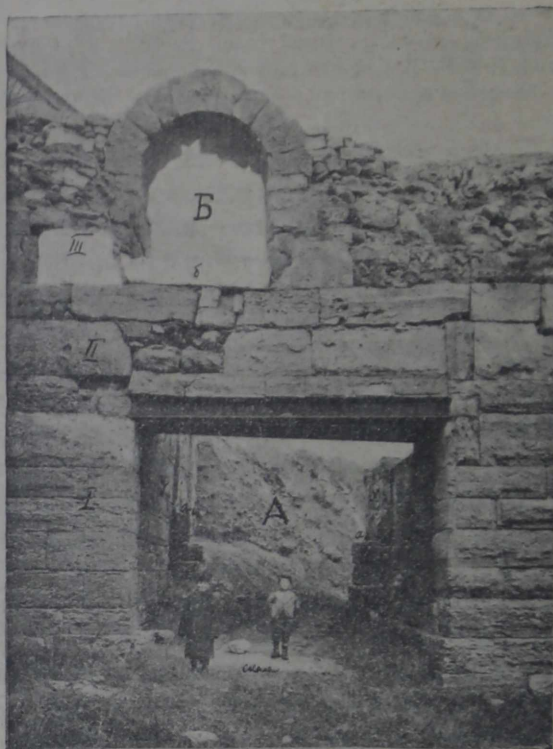
Рис. 9. Образец трехъярусной кладки оборонительной стены. Древнегреческие ворота IV в. до н. э. (наружный вид). А—ворота; Б—византийская калитка III яруса; I—III—три яруса стены (греческий, римский и византийский); x—y—пилоны ворот для придания им коридорообразного плана (тип дипилонских ворот); a—a—выступы для прикрепления запоров; б—мраморный порог византийской калитки, истерт пешеходами. Железная балка положена при раскопках для удержания в неприкосновенности верхних слоев.

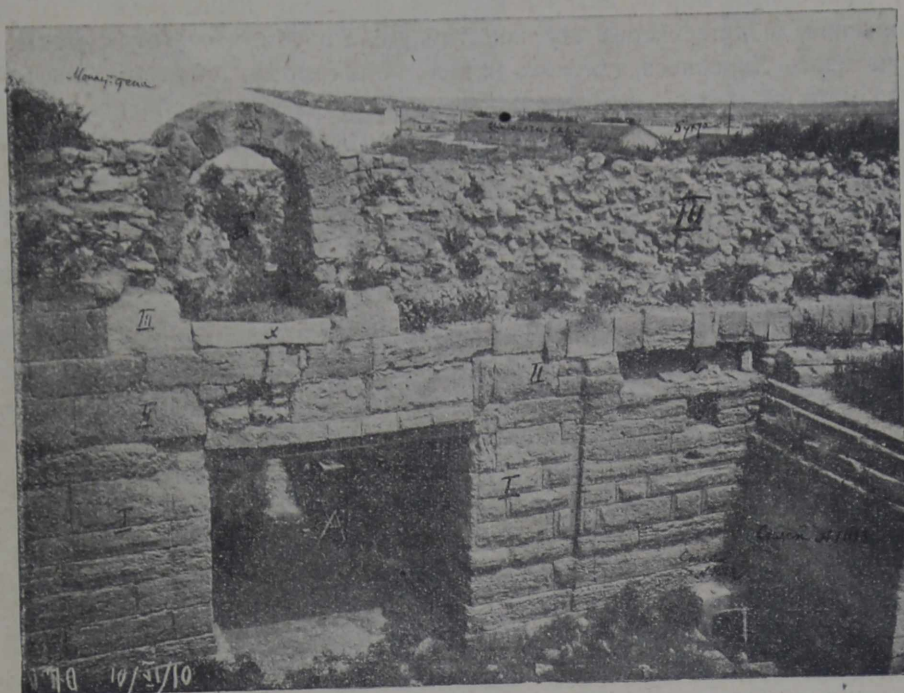
Рис. 10. Древнегреческие ворота (снимок 1910 г.).

I—III—три яруса кладки оборонительной стены; *a*—прямоугольное углубление в стене, быть может, остатки промежутков между настенными венцами; *x*—мраморный порог византийской калитки *B* эпохи III яруса.

3 отрезок. 3 отрезок представляет собою одно из наиболее интересных мест оборонительной стены (см. рис. 10). На нем представлены все три яруса стены. В первом ярусе у подошвы скалы мы видим вход в известный подстенный склеп № 1012, которому посвящена наша I часть работы. Благодаря находкам в этом склепе мы можем датировать первый ярус серединой IV века. В кладке первого яруса 3 отрезка мы должны отметить следующие особенности: во-первых, можно различить две кладки: одну, более крупную, с камнями, снабженными нестесанными рустами, и другую, сложенную из более мелких, но длинных брусев со стесанными рустами. Последние лежат сверху первой кладки, начиная с 8 ряда, и имеют всего 6 рядов. Здесь же любопытно указать в этой более мелкой кладке два углубления, которые должны обратить наше сугубое внимание: на высоте около 5 м от скалы, в 9 и 10 ряду, считая снизу, на расстоянии около 5 м от пролета древнегреческих ворот, мы видим прямоугольное, почти квадратное углубление б, 1×1 м, вырезанное вглубь на 0,2 м (рис. 11). К сожалению, остается совершенно загадочным назначение этого квадратного углубления, которому мы не могли найти аналогии. Через ряд выше над этим загадочным углублением мы снова видим углубление а, шириной в два ряда кладки около 1 м и длиной около 4 м. При детальном обследовании этого углубления мы заметили, что нижняя часть его, так сказать, его дно срезано под углом в 45° . Глубина выреза в верхней его части — около 0,5 м. Боковые стороны выреза стесаны не вертикально, а несколько закругленно, образуя слегка кривую линию. Так как только в этом месте кладка первого яруса достигает своей максимальной высоты 6 м и так как далее, на 4 и 5 отрезках, также повторяются на этой же высоте подобные вырезы (а₁ и а на рис. 11), то нами в качестве догадки выставляется предположение, не являются ли эти вырезы остатками бывшей здесь когда-то линии зубцов, которыми обычно заканчивались античные оборонительные стены?.. Следует повторить, что только в этом месте античная кладка сохранилась до высоты, на которой можно предположить венчающую вершину линии обороны.

Следующей особенностью, встреченной на 3 отрезке, служит линия вертикального выступа, находящаяся в 1 м от пролета древнегреческих ворот и идущая от скалы до конца 13 ряда включительно; размер выступа—0,2 м (виден на рис. 10 и на таблице II). Такие выступы имеются и на других отрезках этой же куртины. Быть может, перед нами отмеченные древними строителями определенные участки стены, связанные с какими-либо хозяйственными или иными расчетами.

облицовочные камни, находящиеся над продолговатым вышеупомянутым углублением, со времени раскопок 1899 года, просто висят, при чем два камня в настоящее время уже выпали из своих гнезд. Камни положены в кладку уже вторично, так как на некоторых снаружи виднеются следы от пиранов. Это ясно видно на рисунке 10. Выше этого ряда облицовки ничего не сохранилось, кроме внутренней бутовой кладки на извести. Следует в качестве аналогии привести примеры подобной кладки в других местах херсонесской крепостной ограды. Так, например, на 19 и 20 куртинах сохранилось много рядов такой же штучной квадратной кладки на извести, из которой сложена облицовка наружной стороны третьего кольца башни Зенона (см. в главе о башне Зенона). Особенно близкой аналогией является так называемое наружное утолщение на 19 куртине, связанное с этим третьим кольцом.

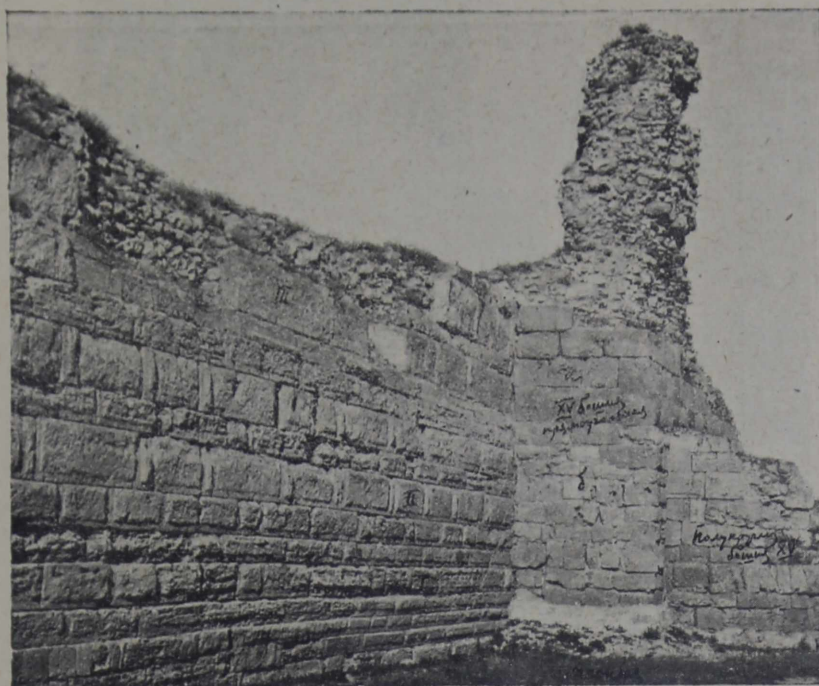
Рис. 14. Часть 16 куртины и комплекс башен № XV: I—III—три яруса кладки; а—лицевая кладка прямоугольной башни № XV; б—фундаментная кладка той же башни.

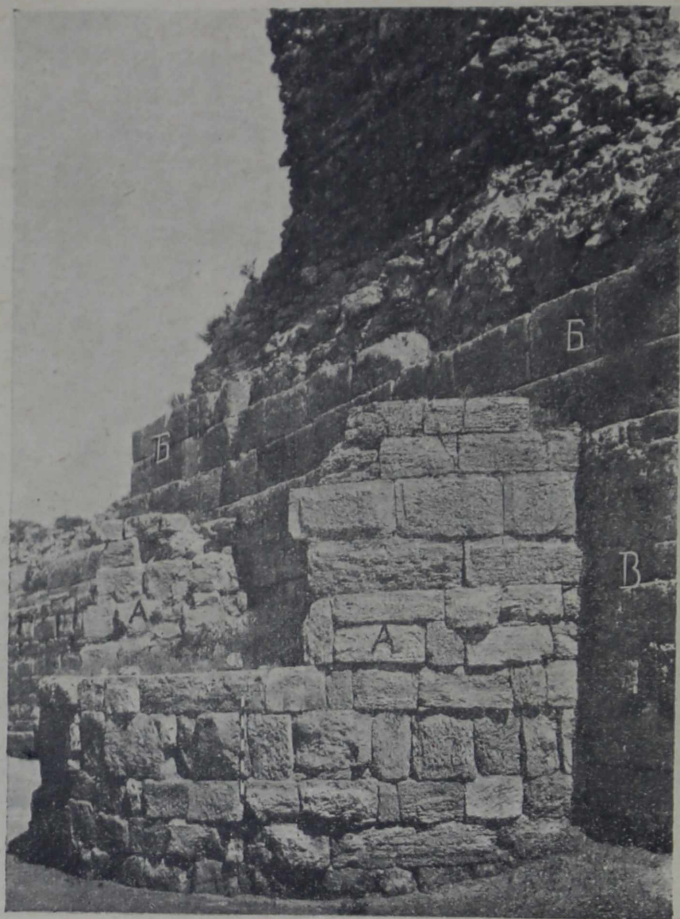
Рис. 15. А—полукруглая башня ранне-римского времени; Б—лицевая кладка поздне-римской или ранне-византийской башни прямоугольного плана; В—ее же фундаментная кладка; Г—часть 16 куртины оборонительной стены.

но не дошедший до нее (рис. 17, слева). Отчет о раскопках и фотографии отмечают, что этот фундамент был построен на горизонтально положенных бревнах (см. рис. Отчета, нашего „Иллюстр. Путеводителя“ стр. 49, рис. 9, и Известий, вып. 1). Кроме того, в южной части фундамента была замурована ионическая капитель, происходившая, повидимому, из вблизи расположенного античного храма, разрушенного в эпоху постройки башни, что может служить указанием на ее постройку в эпоху разрушения храмов (?). Над этой фундаментной кладкой, которая состоит из разнообразного штучного камня, часто вторичного употребления, среди швов ее можно отметить присутствие мелкого бута и извести, за нею далее идет ряд камней цокольного характера (средний размер 1×1 м), старательно пригнанных один к другому. 1 ряд камней облицовки, отступающей на 0,2 м от линии фундамента, имеет над собою 2 сохранившиеся ряда основной облицовки, которые также отступают от цокольного ряда на 0,2 м (см. рис. 15). Башня выступает из линии стены на 4 м, длина ее—13,5 м.

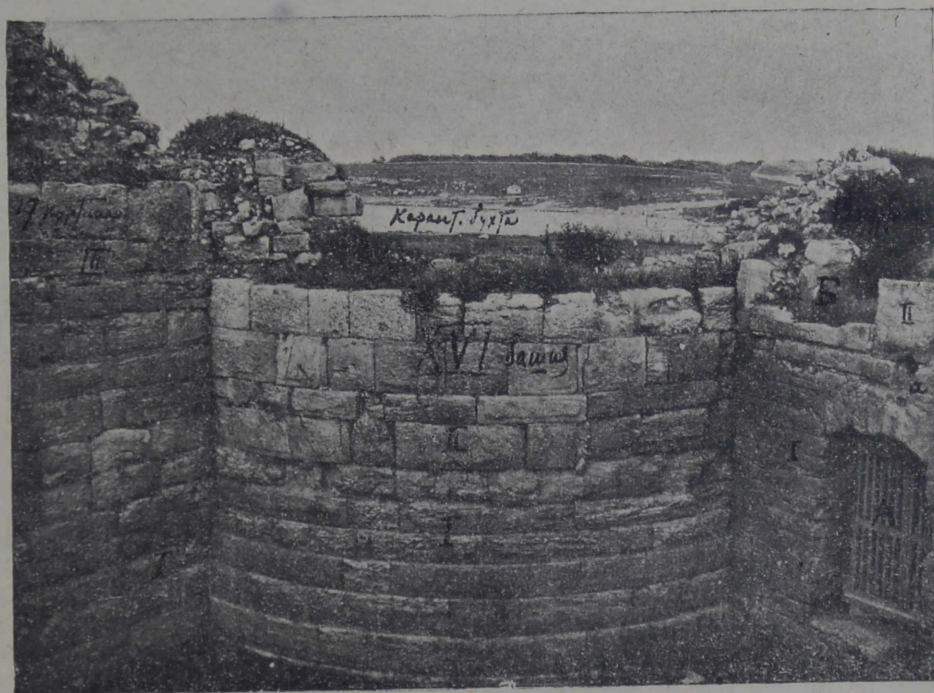
Рис. 19. Круглая башня № XVI. Слева к ней примыкает в переплет (5 рядов) 17 куртина. I—III—ярусы кладки. Справа примыкает в притык кладка 19 куртины; А—калитка I яруса; Б—калитка II яруса; а—водосток II яруса.

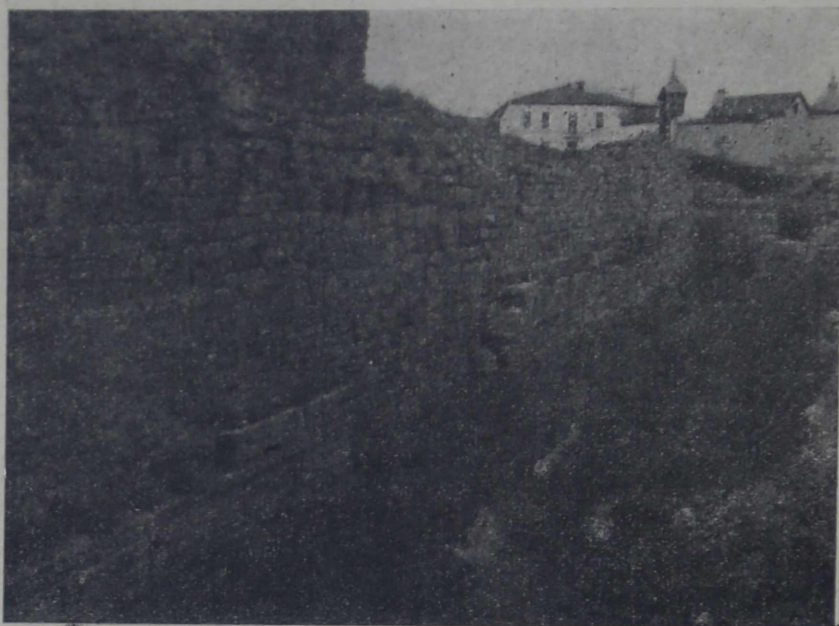
Рис. 20. Общий вид внутренней стороны 16—17 куртин с „проломом“.

3 отрезок.²⁾ Оборонительная стена стоит на скале, которая к югу постепенно понижается (рис. 20). Стена стоит на древнегреческом буте, сложенном на глине. На нем, как на фундаменте, идет кладка — кордоном на ребро, плитами на образок (7 рядов, выс. 2,9 м), высота

¹⁾ См. рис. 20 и чертеж на II таблице.

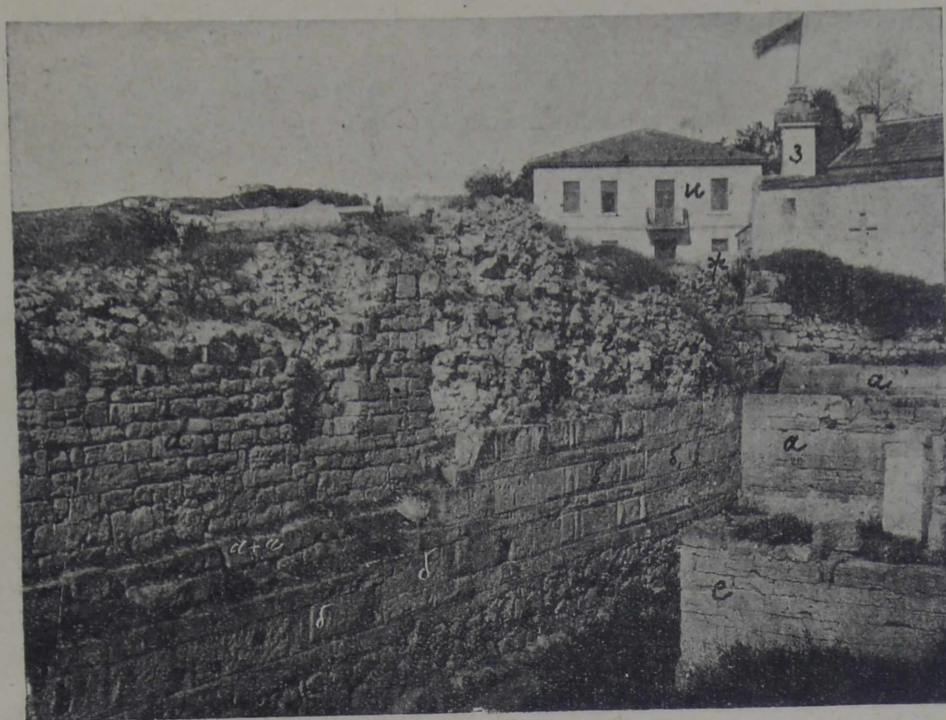
Рис. 21. Вид внутренней части 16 куртины со стороны города: *a* — два пилона ворот древнегреческого времени; *б* — I ярус 16 куртины. Кладка кордонами на ребро, плитами на образок. Стена стоит на бутовом фундаменте; *б*₁ — часть той же стены со стесанными рустами, так как в этом месте в позднейшую эпоху была устроена цистерна и стена города служила одной стеной цистерны; *з* — бут, уцелевший от разобранной кладки византийского здания, с цистерной в нем. Здание непосредственно примыкало к оборонительной стене; *а* — *а* — два ряда плашмя положенных плит от II яруса; *d* — кладка стены III яруса с углублением хозяйственного назначения (след от дома, пристроенного к стене); *e* — древнегреческое здание у ворот (казарма?); *ж* — византийская калитка над древнегреческими воротами; *з*, *и* — ворота и б. монастырская гостиница.

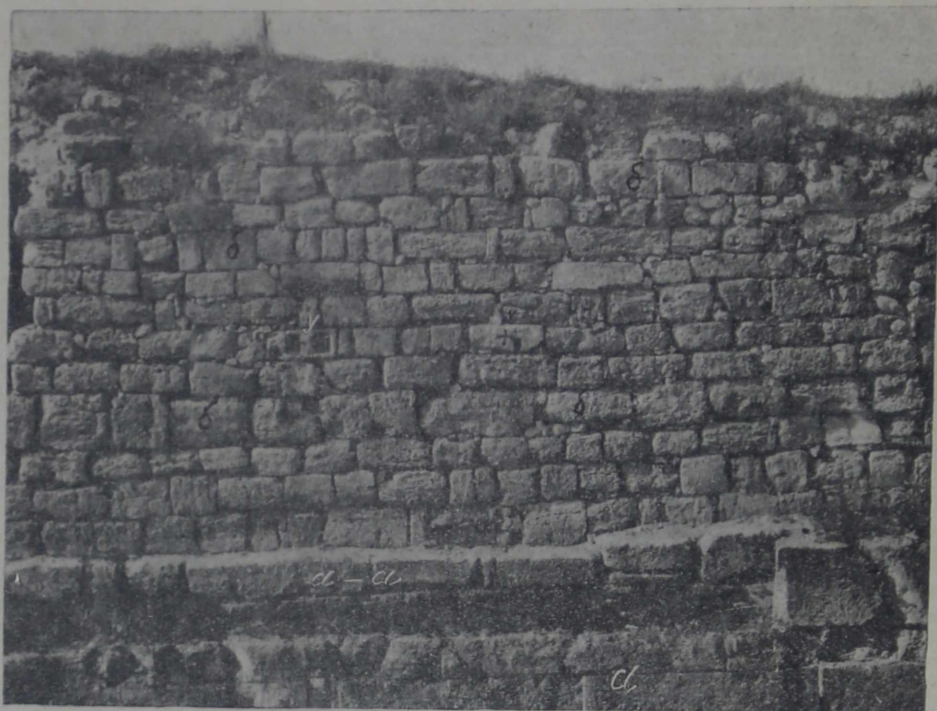
Рис. 22. Кладка 16 куртины, отрезок 10 (внутренняя часть): *a*—кордонная кладка I яруса (IV века до н. э.); *a-a*—часть кладки II яруса (вторично использованные кордонные камни из кладки I яруса); *b*—кладка III яруса византийской эпохи V—VII века; *x*—изображение креста ранней формы на камне, использованном вторично; *y*—камень с двумя углублениями.

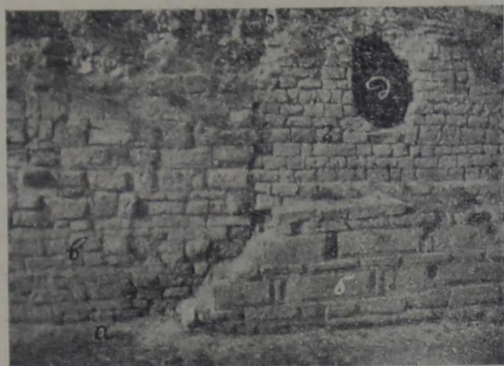
Рис. 23. „Пролом“ и его кладка.

обстоятельство, что она построена после заделки пролома в древнегреческой стене, датированного кладкой башни № XV, т.-е. эпохой позднего эллинизма. Наша новая кладка построена в притык к кладке, служившей заделкой пролома, т.-е. после нее (см. рис. 23). Над этой новой кладкой поздне-римского времени из-под бута на расстоянии одной трети от северного конца 6 отрезка выходит третья по счету стена (рис. 22, лит. „б“), сложенная из камней различной величины, типа желтого инкерманского известняка, на извести с примесью толченого кирпича или черепицы. Эта стена внутри имеет забутовку, также положенную на извести. В тех местах, где облицовка исчезла, эта забутовка выходит наружу. Она состоит из мелкого булыжника, скрепленного раствором необычайной крепости. Чертеж и снимки позволяют судить о характере третьего яруса стены, которая, не изменяясь, доходит до пролома. В южной части 6 отрезка на высоте 4 ряда этой третьей стены в ней заметно очень плоское овальное углубление, наибольшая высота—1,30 м, ширина—1,80 м и глубина—0,28 м (на рис. 21 оно заметно: лит. „d“). Можно предположить, что это углубление имело, приблизительно, такое же хозяйственное назначение, как подобное же, но гораздо более значительное углубление, сделанное в виде ниши в 10 отрезке (рис. 23). Если

пространство пролома, имеющее в длину около 10 м, заложено небрежной кладкой, положенной насухо. Однако, характер камней и самой кладки говорит нам за то, что кладка производилась с большой поспешностью в период военной грозы: как это видно на чертеже и рис. 23, стена сложена из самого разнообразного строительного материала, хищнически взятого из других мест. В кладке встречаются блоки, несомненно, происходящие из разломанной древнегреческой стены, со следами от пиронов; встречаются большие кубы, происходящие из кладки древнегреческой стены, типа лицевой кладки логом и тычком 17 куртины возле XV башни, и встречаются также длинные узкие брусья типа кладки нижнего яруса 19 куртины.¹⁾ Характерно также то, что заделка была произведена на 0,92 м уже древнегреческой стены. Следует прибавить, что на этом месте мы имеем с наружной стороны полукруглую башню, сделанную вскоре после пролома, а может быть и одновременно с этой заделкой. На высоте 5 м мы имеем площадку, выровненную штучными камнями, на которых лежит надземная часть XV башни. Для выравнивания линии надземной части башни под нею замуровано много мелкого камня; на нем, как на ложе, лежит лицевая кладка прямоугольной византийской башни № XV, сложенной из больших штучных камней на растворе. Как-раз на месте пролома имеет максимальную высоту бутовая кладка византийской башни.

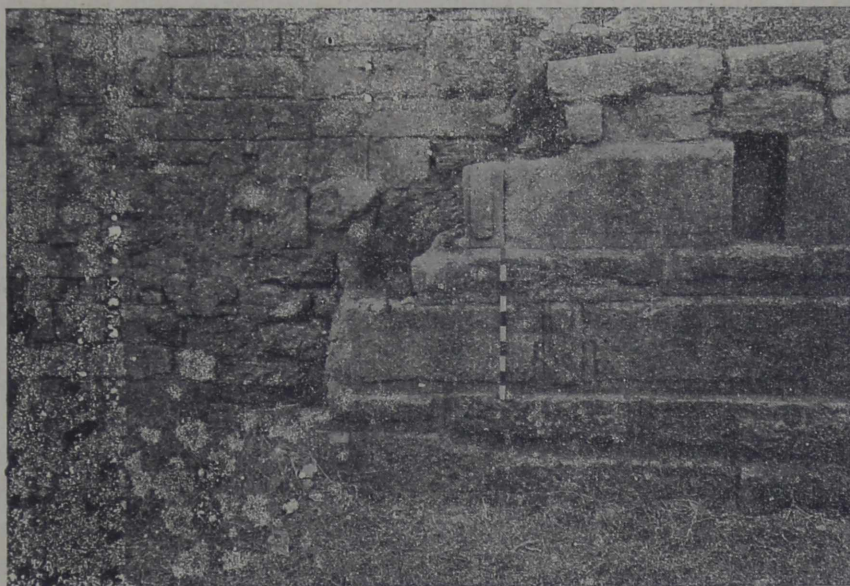
Рис. 29. Деталь кордонной кладки вблизи „пролома“ на 16—17 куртинах.

прежнему поражающей нас математической пригонкой отдельных камней и красивым видом. На всех камнях сохранились нестесанные русты.

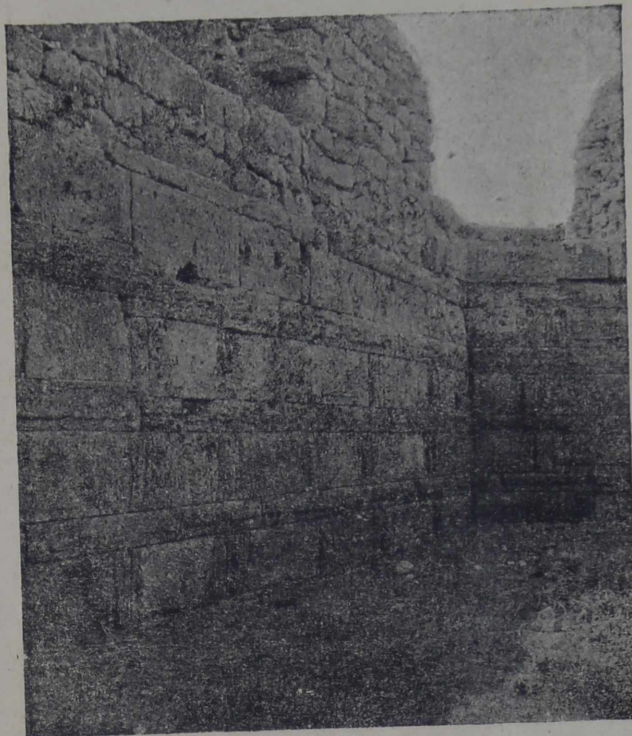
Рис. 30. Внутренний угол 17 и 18 куртин. Кордонная кладка внутреннего угла между 17 (справа) и 18 (слева) куртинами.

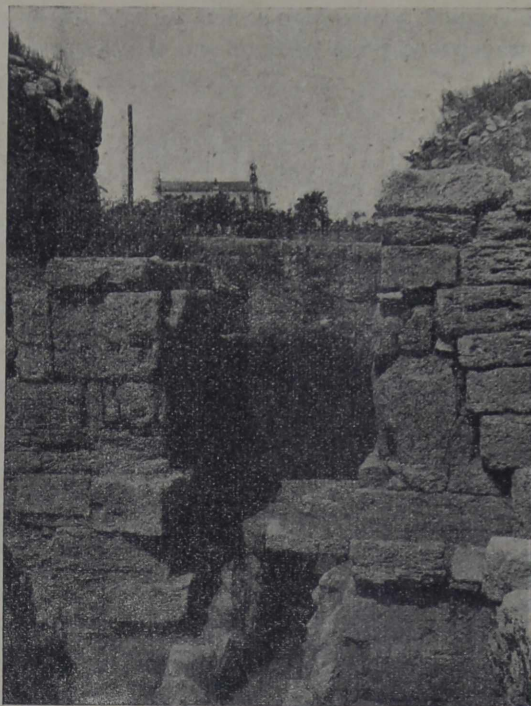
Рис. 31. Римская калитка и над ней византийские ворота в 18 куртине; вид с юго-востока.

Выше 6 ряда, считая от плиты из светлого ракушечника, мы видим сделанную над калиткой (рис. 31) в третьем ярусе кладки стену площадку, служившую для ворот, через которые шло сообщение южной части византийского Херсонеса с остальным городом. А. Л. Бертье-Делагард (ИАК, вып. 21), на наш взгляд, справедливо относит именно к этим воротам надпись, найденную возле одной башни, говорящую о построении железных ворот претория Львом Алиаттом при императоре Исааке Комнене в 1059 г. (рис. 32). Ширина ворот равна 3 м, длина ворот (равно как и калитки) равна 4 м.

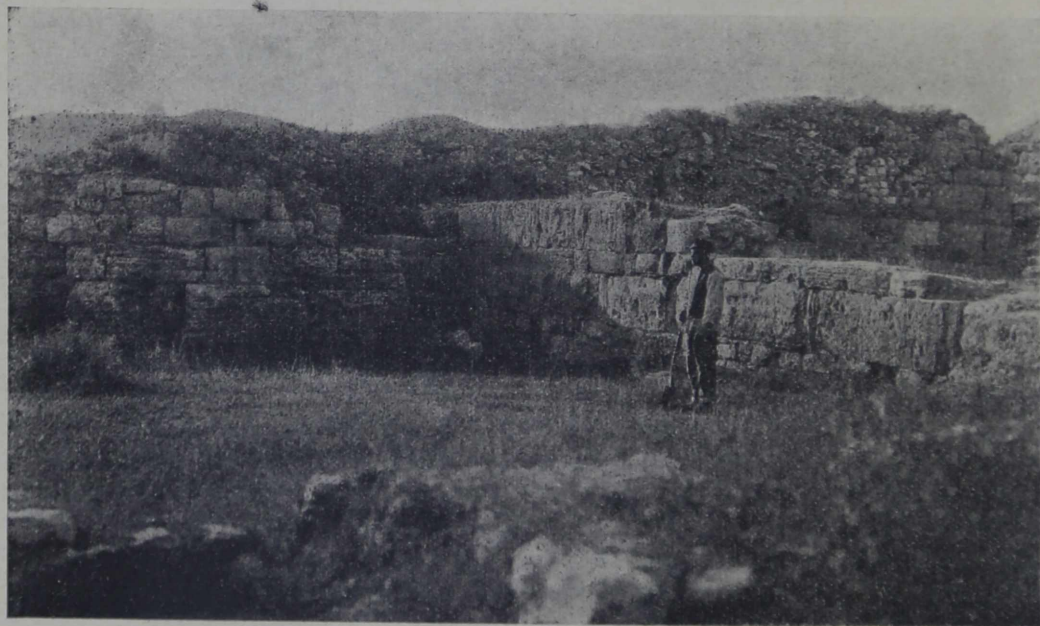
Рис. 35. Башня № XX (слева) и 22 куртина (справа, где стоит человек). Снято с севера.

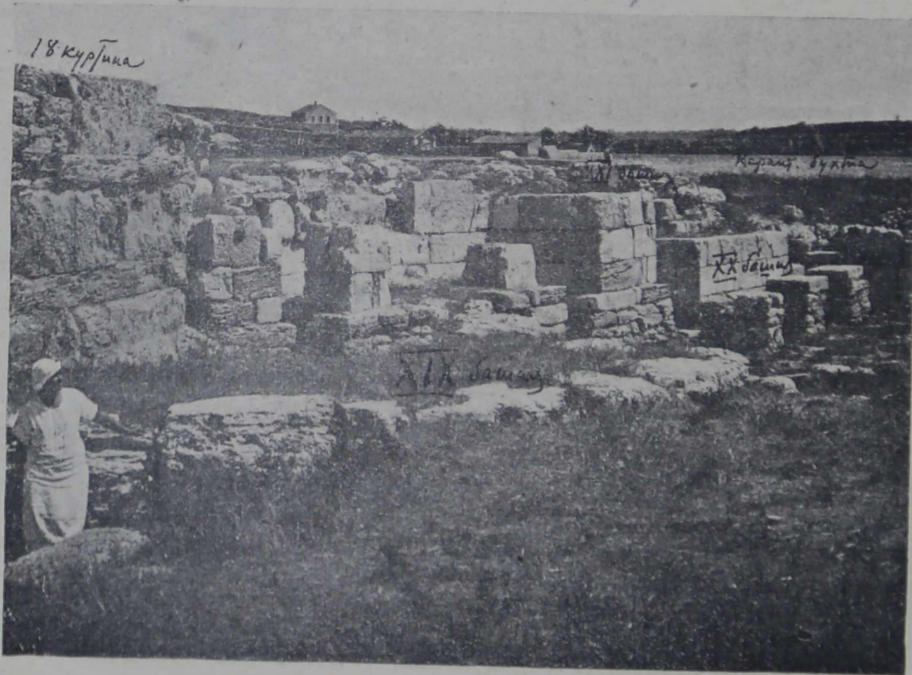
Рис. 37. Древнегреческая башня № XIX со стеной 18 куртины. На заднем плане — здания старого музея.

указывают камни, изъеденные по слоям. Большие размеры камней также указывают на то, что они были положены в расчете на борьбу с морем. При первом же взгляде вас поражают огромные размеры башенных блоков, свидетельствующие об эпохе раннего эллинизма, в которую была создана эта башня (рис. 37, ср. рис. 35 и 41). На северо-восток от башни № XIX, на расстоянии 7 м от нее, мы видим фундаменты башни № XX в форме равноконечного креста, сложенные из прекрасно отесанных плит твердого светло-желтого известняка. Кладка поражает своей тщательностью и чистотой работы, сложена на известковом растворе и в ней чувствуется традиция еще античной эпохи (рис. 38). Поэтому, на основании анализа кладки, а также на том основании, что кладка следующего здания, прямоугольной башни № XXI, построенной по разрушению фундаментов этой крестообразной башни № XX, имеет на одном из камней изображение креста (см. рис. 40 и черт. 16 на III табл.) типа ранне-средневековой эпохи VII—VIII века,—мы можем всю кладку датировать временем приблизительно за

Рядом с XIX и крестообразной XX башнями мы видим чрезвычайно интересные постройки, назначение которых до сих пор точно не определено. Отчет говорит о них, как о сооружениях „стратегического назначения“. Эти сооружения представляют столбы, перекрытые плитами, фундаментная же часть сложена на извести из больших бутовых камней. На плане эти столбы отмечены литерами „с“ и „о“. Эти столбы входят в линию стены, будучи построены за счет их толщины. Они видны на рис. 37 и 41. См. план-рис. Г.

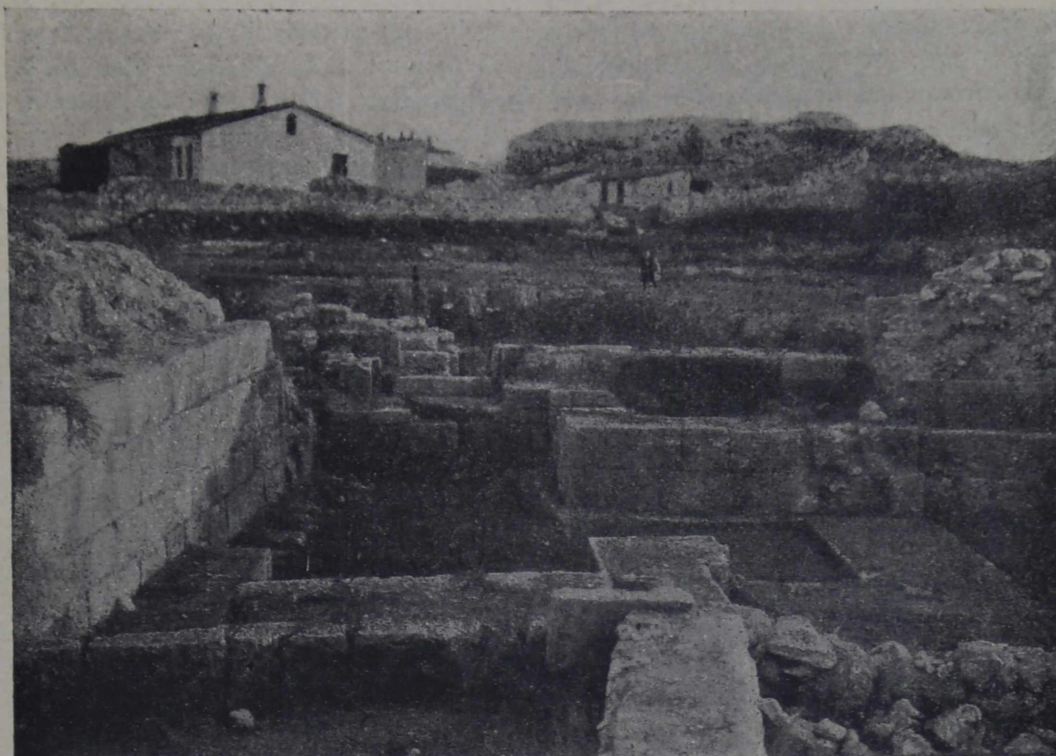
Рис. 38. Общий вид крестообразной башни № XX и восточной стены башни № XXI (слева). На заднем плане—усадьба б. Белозерова. Правее ее — башня Зенона. Снято с севера.

размеры: длина 14 м, ширина 9,5 м, высота сохранившихся частей 4 м. Облицовка этой третьей башни (см. план на рис. Г и 39 и рис. 38, слева) сделана из прекрасно отесанных прямоугольных плит плотного известняка, на одной из которых мы отметили изображение креста в форме, наиболее употребительной в VII—VIII веках. Внутри облицовочных плит мы видим забутовку из мелких камней на глине, а также видим черепицу, кирпич, мелкую гальку, выравнивающую кладку *между* облицовочными камнями. Никаких данных, позволяющих считать эту башню недостроенной, мы не видим (см. мнение А. Бертье-Делагарда в 21 вып. Изв. АК).

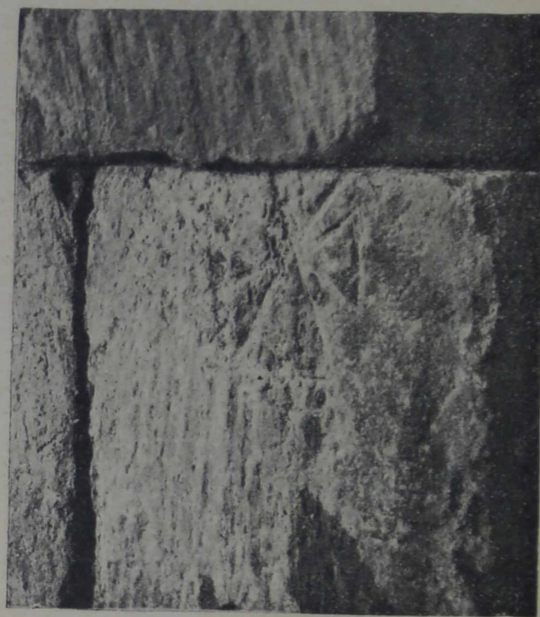
Рис. 40. Изображение креста на облицовочной плите западной стены башни № XXI.

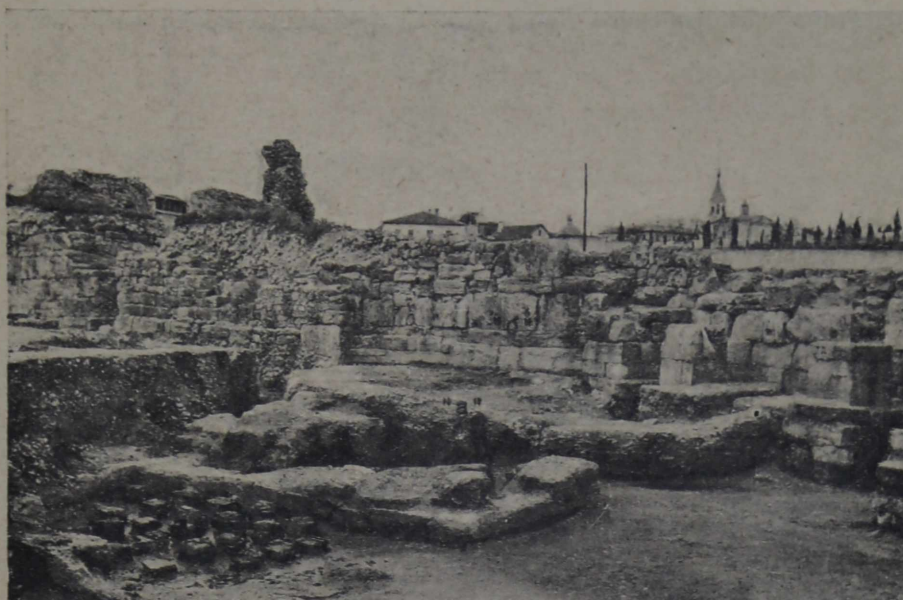
Рис. 41. Римские термы вблизи древнегреческой башни № XIX („а“). Вид с востока.

В том же 1906 году, в котором открыты башни, были найдены римские термы, непосредственно примыкавшие к древнегреческой башне XIX (рис. 41, ср. план-рис. Г). Отчет АК за 1906 г. дает нам описание остатков этих терм, которые в настоящее время, к сожалению, почти совершенно исчезли с лица земли: „К юго-востоку от башни „З“,—говорится в Отчете,—в нижнем слое открыты остатки двух помещений римской бани „р“. Кладка стен бани—бутовая на цемянке, оштукатурена цемянкой. В северо-западном помещении цемянковый пол покоился на 24 кирпичных столбиках, высотой 0,44 м, сложенных на прочной красной цемянке. С северо-запада у помещения находится кирпичная арка № 3, высотой 0,48 м, с юго-востока—обрушившаяся арка № 2, обе для топок. Пол юго-восточного помещения покоился на 30 столбиках. В этом помещении обнаружены кирпичные арки №№ 4 и 5. Кирпичная арка № 1 соединяет оба помещения“ (стр. 63).

бань мы видим в Керчи; во время раскопок К. Е. Думберга на городище Пантикапея на горе Митридата им были найдены приблизительно таких же размеров термы, при чем в пантикапейских термах мы также видим частое употребление цемянки и такие же кирпичные арки. Трудно сейчас говорить, какие части древних бань мы имеем в открытых остатках. Повидимому, это были аподитерий и тепидарий. Судя по размерам, вряд ли можно считать эти термы народными: слишком малы их размеры. Скорее можно высказать предположение о принадлежности терм или командным частям римского гарнизона, который, вероятно, в это время занимал южную часть Херсонеса, или богатому частному дому. Приложенный рисунок 41 и план-рисунок Г дают детали и размеры.

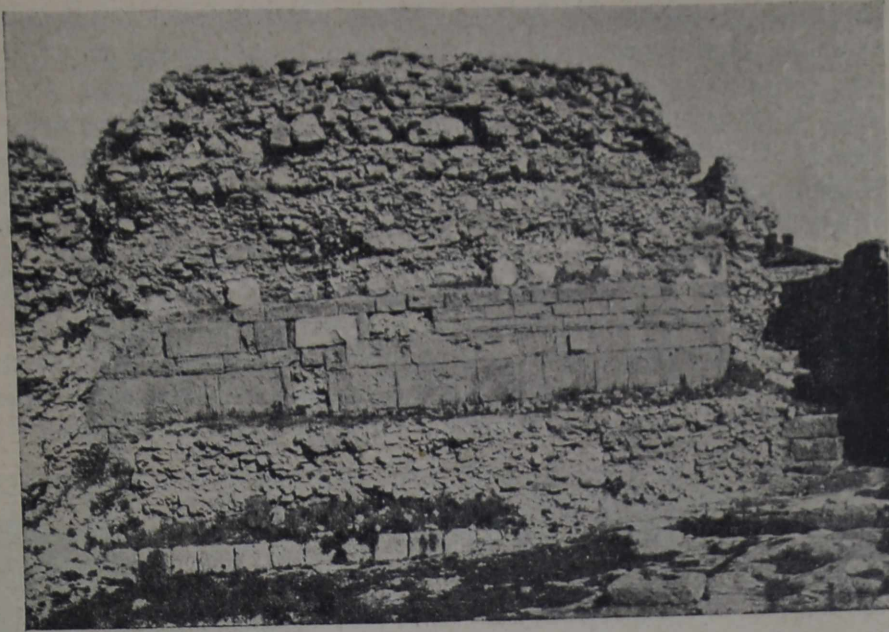
Рис. 42. Общий вид башни Зенона с запада (со стороны перибола)

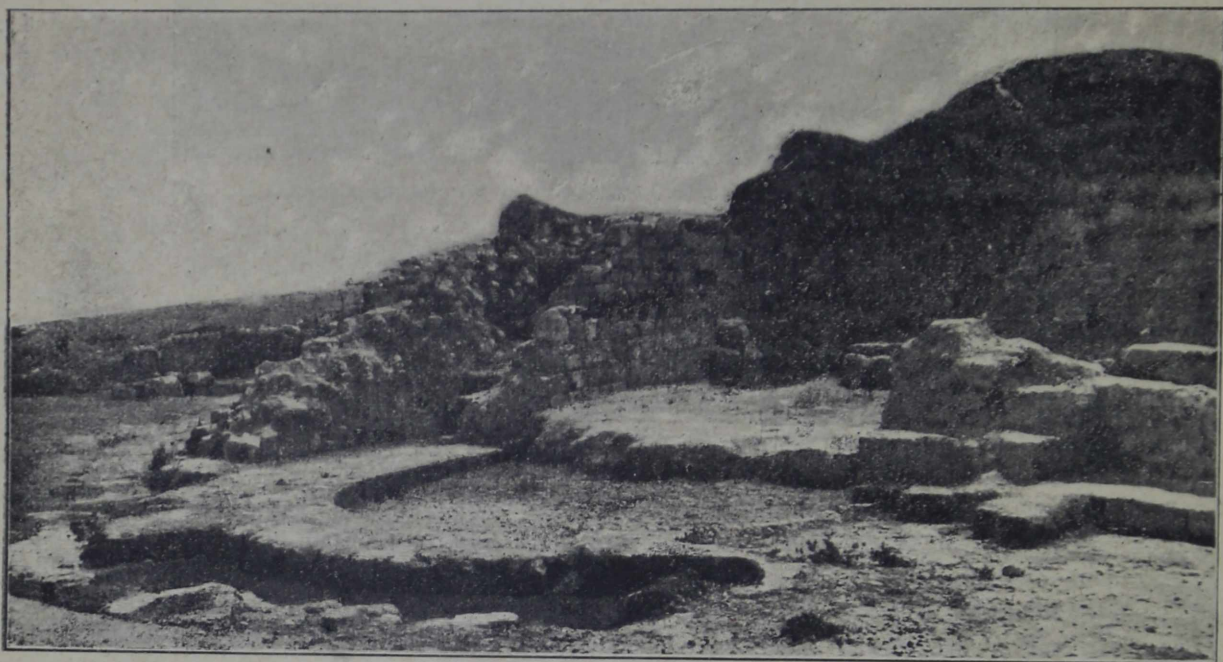
Рис. 43. Полукруглая башня № XVIII и 20 куртина. На месте башни Зенона возвышается курган. Снимок 1897 года.

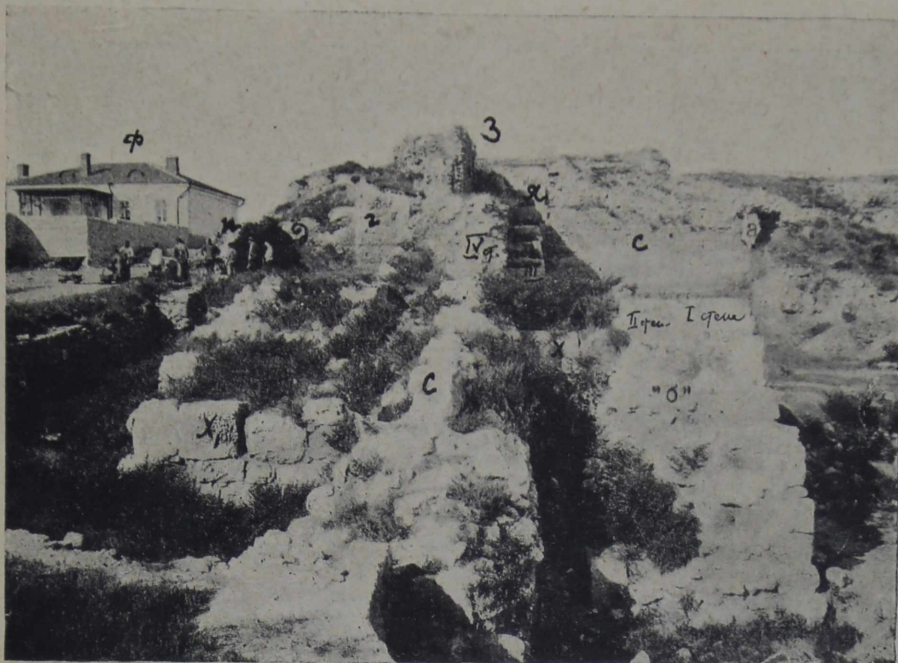
Рис. 46. Начало раскопок перибола вокруг башни Зенона в 1910 г. З — башня Зенона; с — линия обороны; а — ядро башни Зенона; г — д — место раскопок; ф — флигель на месте скотного двора.

Рисунок 46 снят в момент начала раскопок. Это доказывают дата снимка — „14 июня 1910“ — и дневник, говорящий о том, что раскопки возле башни Зенона начаты именно в этот день.¹⁾ Для общей ориентировки поясним литерные обозначения на этой фотографии: „а“ — вылазная калитка в 19 куртине оборонительной стены, идущей от башни Зенона на северо-запад. Снимок дает внутреннюю (по отношению к Херсонесу) часть этой оборонительной стены; „с“ — та же оборонительная стена, идущая от башни Зенона, обозначенной литерой „З“, по направлению к бухте, со стороны которой произведен данный снимок (20 куртина); „б“ — средневековая стена, шедшая параллельно стене „с“ и закрывшая, как футляром, полукруглую башню, которая во время фотографирования еще не была открыта; „п“ — налево, где группа рабочих с вагонетками, — обозначает протейизму; „г“ и „д“ — места

начала раскопок 1910 года. На снимке запечатлен момент, когда 14 июня, как гласит дневник Р. Лопера, „приступили с 10 рабочими к раскопке Зеноновой башни с восточной стороны, между передовой и главной стеной. Здесь прежними раскопками была отвесно вырезана часть засыпи („г“ и „д“ на снимке) и в обресе ясно видны слои засыпи.¹⁾ От завала сверху образовалась новая засыпь, которая очищена до уровня рельс. Вдоль главной стены, которая разрушена на половину своей толщины, идет канава, врезанная сверху в древний грунт с прослойками, засыпанная рыхлой землей и битым камнем, происшедшим от разлома стены в более позднее время“ (14 июня).

Раскопку начали с того, что срезали выступ, обозначенный литерой „г“. За ним начали постепенно срезать выступ „д“. Как видно на снимке (рис. 46), археологический разрез дает нам интересную картину слоистости. „В левой части, примыкающей к передовой стене,—виден выход водостока, по этому же уровню идет слой битых камней (рис. 47, х, у). На четверть аршина выше намечается как бы уровень, искривляющийся кнутри пространства“.

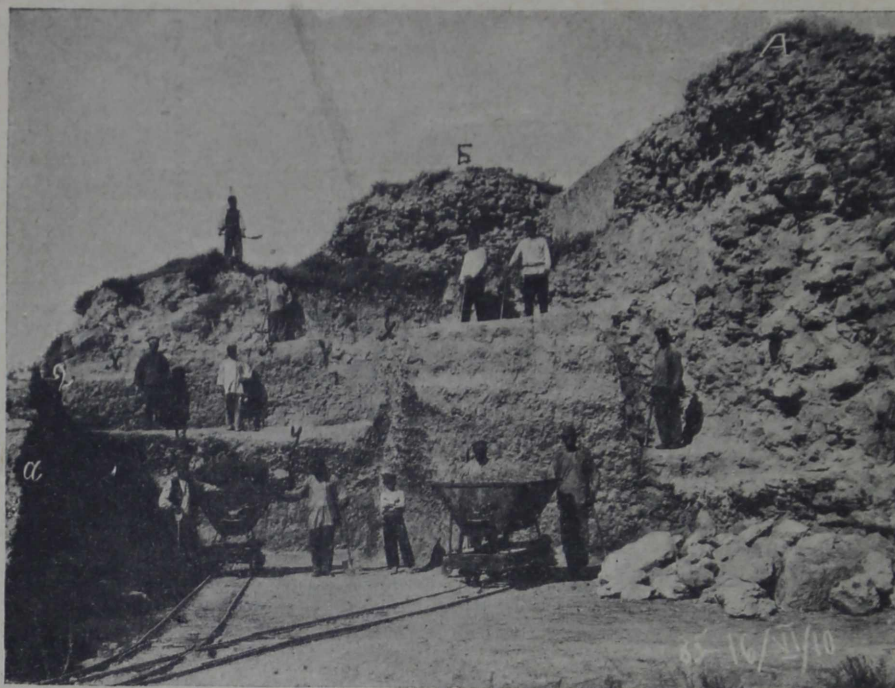
Рис. 47. Общий вид раскопки периболы вокруг башни Зенона в 1910 г.
А — 20 куртина; Б — башня Зенона (с востока); а — протейхизма.

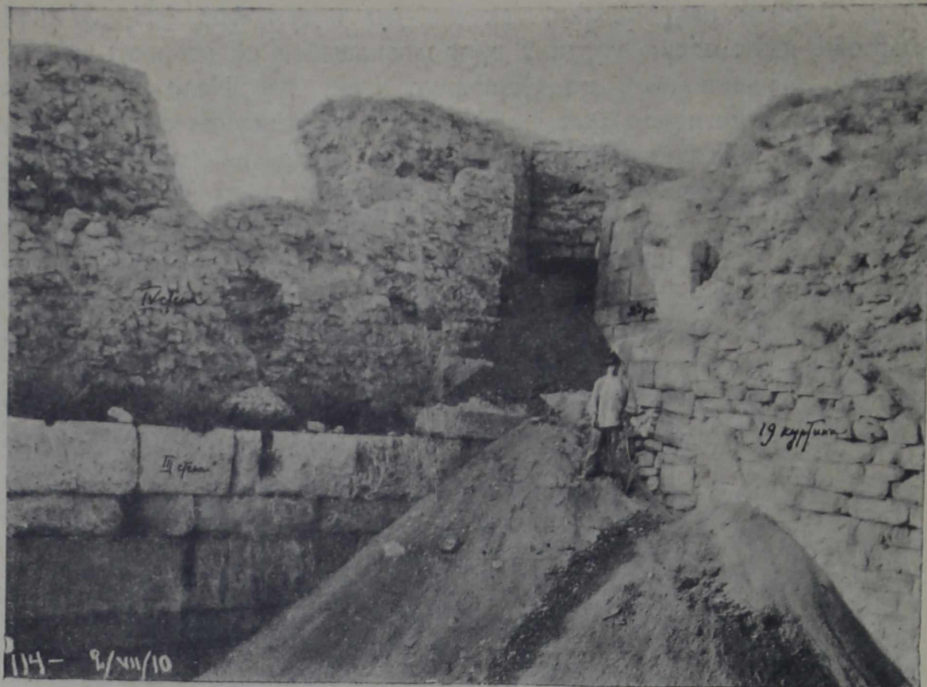
Рис. 49. Раскопка ядра башни Зенона в 1910 году.

Между тем, уже начиная с 25 июня, Р. Х. Лепер начал раскопку и внутреннего ядра Зеноновой башни. Фот. № 114, помеченная 2 июля (рис. 49), дает нам ясную картину процесса раскопки: для того, чтобы сравнить эту часть раскопок до начала работ 1910 года, следует взглянуть на наш рис. 45 и на IX таблицу в „Известиях АК“ вып. 21, а также в „Херсонесском Сборнике“, I, рис. 38, где снято ядро башни Зенона на уровне раскопок 1898 года. Если с этим снимком сравнить прилагаемую при сем фот. № 50, снятую в 1927 году, станут понятны результаты раскопок 1910 года. Было очищено от засыпи все ядро древней башни, было

на рисунке 52 литерой „г“, впоследствии была убрана.¹⁾ Лестница, снятая на рисунке 53, в настоящее время совершенно уничтожена. Она находилась в толще ранне-византийской стены, обозначенной на рисунке 49, как „IV стена“. Находки при раскопке центрального древнейшего ядра важны для выяснения времени сооружения как древнейшего ядра, так и времени последующих перестроек башни Зенона. Поэтому обратимся к дневнику и познакомимся с подробностями раскопки. „Внутри башни южная часть древнего ядра обнаружена

¹⁾ На рис. 49 эта стена обозначена литерой „а“.

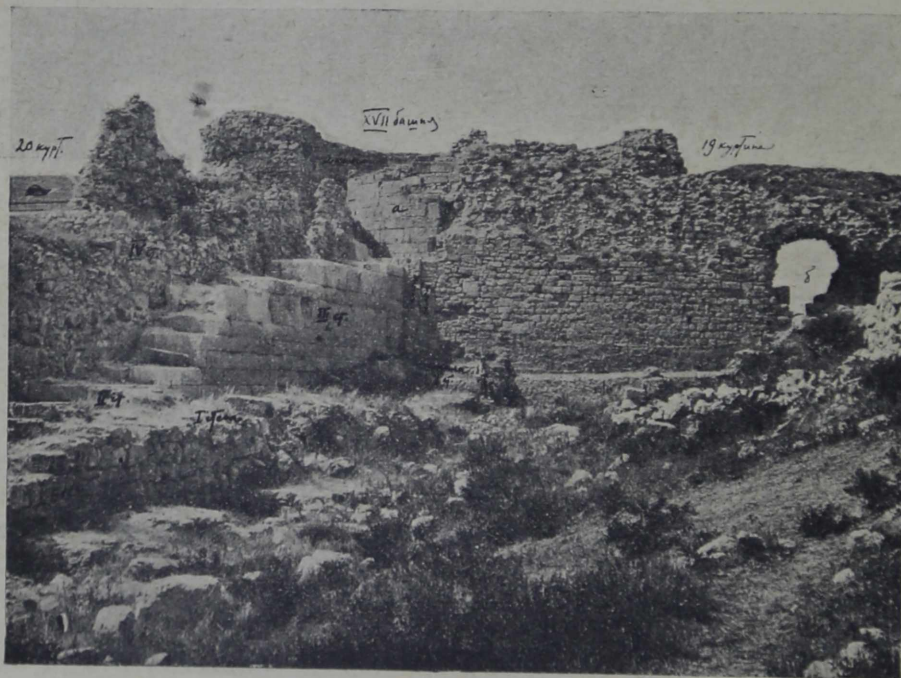
Рис. 50. Общий вид на башню Зенона (с прилегающими к ней куртинами) с севера: а—ядро.

сомнений в связанности кладки ядра с кладкой 19 и 20 куртин (ср. рис. 64 с рис. 50). Вывод может быть только один: в кладке ядра сильны поздне-классические и ранне-эллинистические традиции, но по времени эту кладку следует считать более поздней. Об этом же говорит пристройка 19 куртины в притык к XVI башне, сложенной более древней кладкой, одновременной, судя по знакам каменотесов, красивой кладке кордонами на ребро, плитами на образец на 16—17 куртинах.

Как показывают рисунки 63 и 71, в переплет с кладкой древнегреческого ядра мы видим сохранившуюся начальную часть оборонительной стены, отходящую от ядра в сторону бухты. Доказательством того, что сохранившиеся на своем первоначальном положении камни древней кладки, действительно, принадлежат стене, одновременной ядру, служат следующие данные: 1) кладка первого кольца до самой скалы, лежащей в этом месте на глубине 3,45 м, построена в притык к древней стене, впоследствии разобранной (см. рис. 71); 2) направление стены, идущей к бухте и хорошо сохранившейся от уничтожения на расстоянии в 15,80 м от башни Зенона, точно совпадает с резко подчеркнутой линией вертикального обреза стены в притык к кладке первого кольца. Начало этой стены, сложенной в переплет с кладкой древнегреческого ядра башни, представляет собой превосходную кладку совершенно того же вышеописанного типа, как и кладка самого ядра. См. панораму и чертеж на III табл., а также генеральный план и рисунок 50.

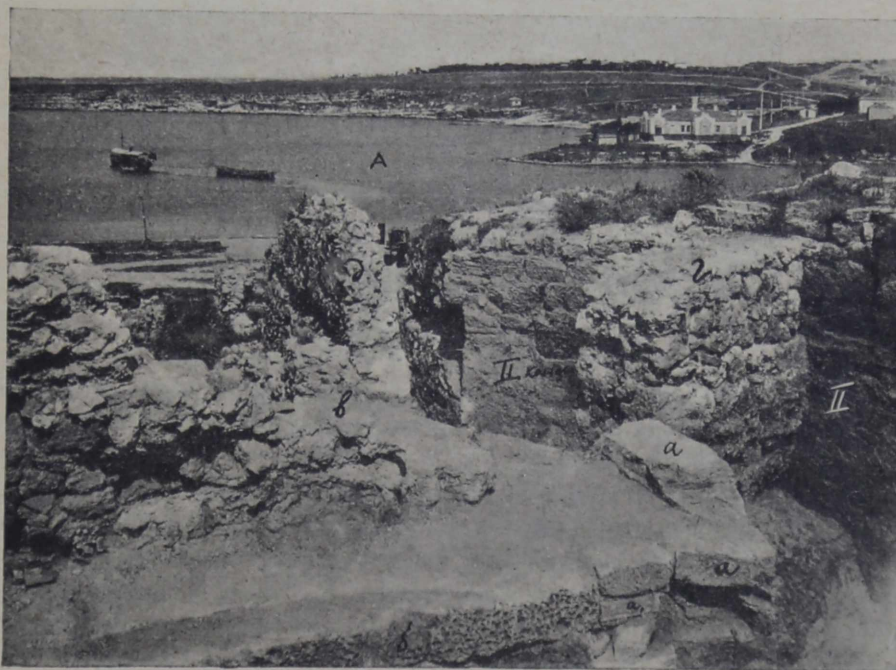
Рис. 52. Верхняя часть ядра башни Зенона с юго-запада: *а*—ядро; *а₁*—замурованный обломок триглифно-метопного фриза; *б*—вертикальный обрез ядра; *в*—остаток лестничной клетки византийской эпохи; *г*—позднейшая стена, изображенная на рис. 49, *а*.

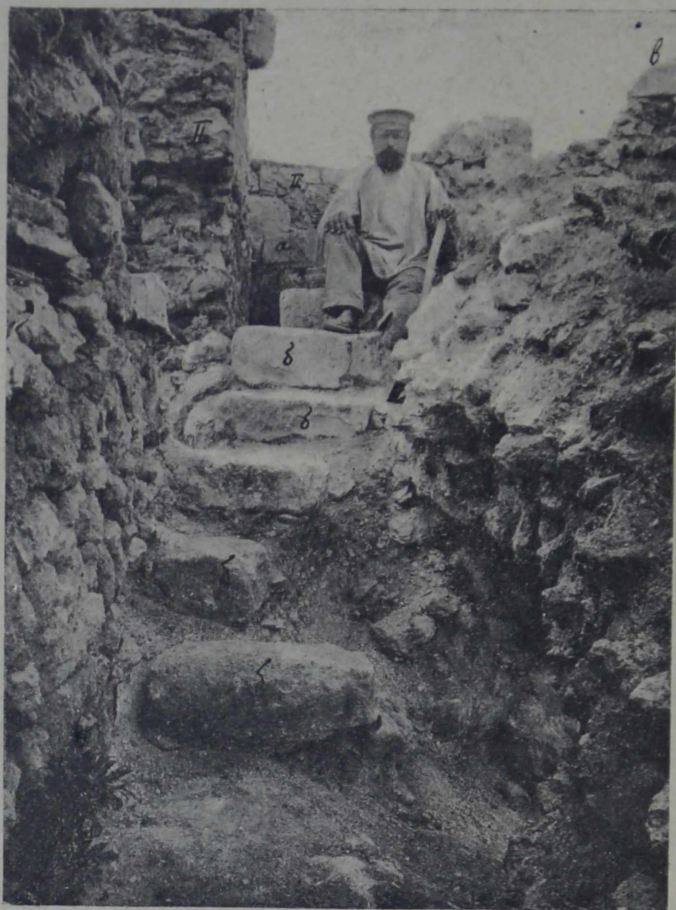
Рис. 53. Лестница, ведущая на вершину башни Зенона. Открыта в 1910 году (ср. рис. 72).

Впоследствии на этом месте была лестница, ныне бесследно исчезнувшая (ср. рис. 53).

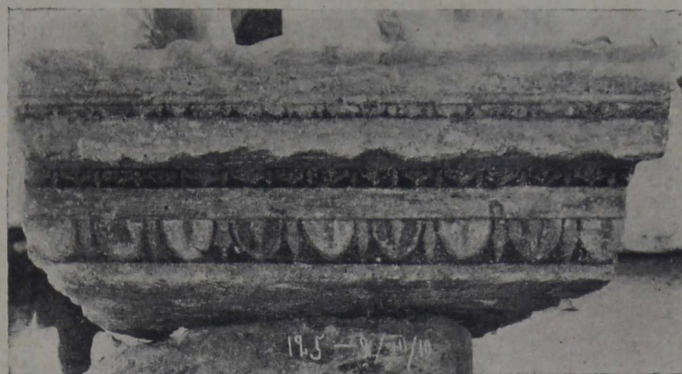
Рис. 55. Известняковый карниз с полихромией; выс. 0,15 м.

Зенона. „Внутри ядра, — говорится далее в дневнике под 5 июля, — обнаружен бут, залитый известью, над ним в засыпке — куски карниза (рис. 55) с синей краской (№ 3753). Эти обломки карниза также должны быть датированы поздне-классической эпохой, являясь дополнительным критерием для хронологических выводов.
