К. Э. ГРИНЕВИЧ

СТЕНЫ
ХЕРСОНЕСА ТАВРИЧЕСКОГО

ЧАСТЬ II

Извлечено из „Херсонесского Сборника“ вып. II, 1927 г.—2-я гостипография „Крымполиграфтреста“ в Севастополе.
Тираж 50 экз. из 750. Уполномочен. Крымлита № 1159/1307. Заказ № 2081.

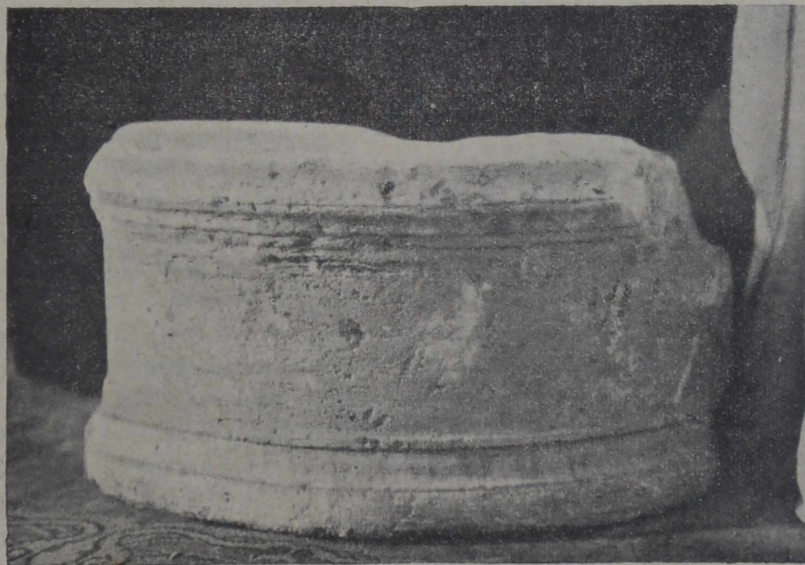
Рис. 59. Известняковая база. Высота 0,33 м.; диам. 0,63 м.

стены ядра вынута надгробная стела с надписью: „Марка Аристоклеева Аполла жена“ (рис. 56), датируемая концом IV века до н. э. (3746), и куски карниза с полихромией. Здесь же вынуты из той же стены надгробия „Феофан, сын Апеманта“ (3750), и „Адейя, дочь Деметрия“ (3751). Несомненно, все эти камни (рис. 57 и 58) попали в кладку ядра башни Зенона с древнегреческого кладбища IV века, которое, повидимому, находилось где-то поблизости от этого места.¹⁾ Необходимо было пройти некоторому промежутку времени, чтобы надгробия могли быть употреблены в качестве строительного материала, — особенно, если вспомним отношение греков к могилам! Здесь же найден круглый постамент для статуи (рис. 59) со следами полихромии (3748) и ряд других камней с окраской.

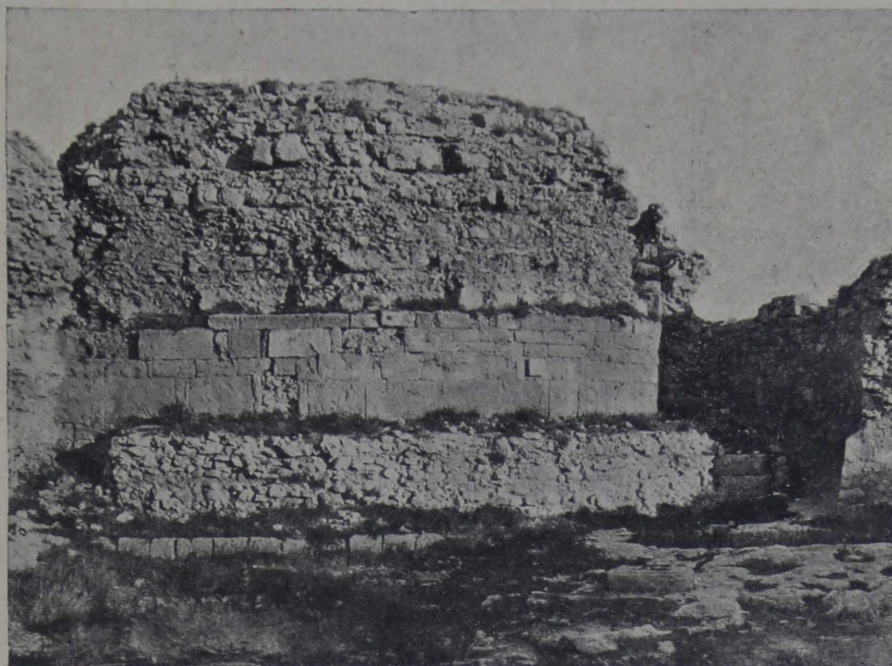
Рис. 61. Башня Зенона со стороны запада (снято с перибола перед 19 куртиной).

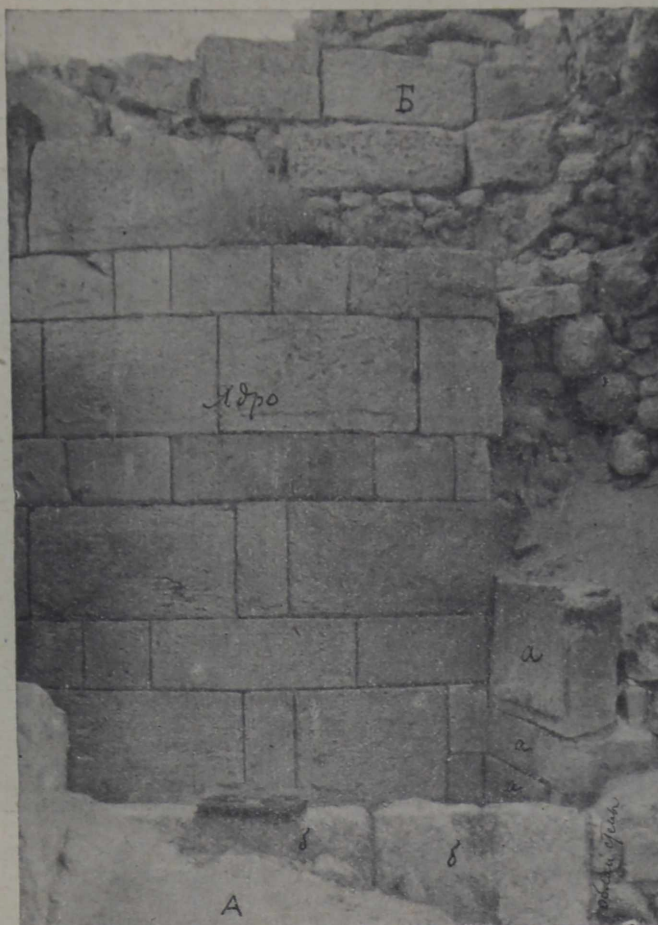
Рис. 63. Кладка древнегреческого ядра башни Зенона с остатком *а* кладки II стены 20 куртины; *б*—облицовка I кольца; *А*—начало III стены 20 куртины.

Только в юго-юго-восточной части верхняя поверхность ядра сильно разрушена, повидимому, насильственно, стенобитным орудием. Эпидерма кладки обезображена, несомненно, не стихийными причинами, не выветриванием или т. п., а руками человека. Отчетливо чувствуется в плане вся окружность древнего ядра, рисунок 64 изображает вид поверхности южного сегмента ядра башни, снятый сверху. Все камни сложены по древней традиции насухо, без всякого связующего вещества, и снабжены особыми вырезками в форме ласточкина хвоста, в которых когда-то находились деревянные связи-пироны, необходимые на первое время, на случай возможной осадки или выпячивания кладки. Эти следы от пиროнов хорошо видны на снимке.

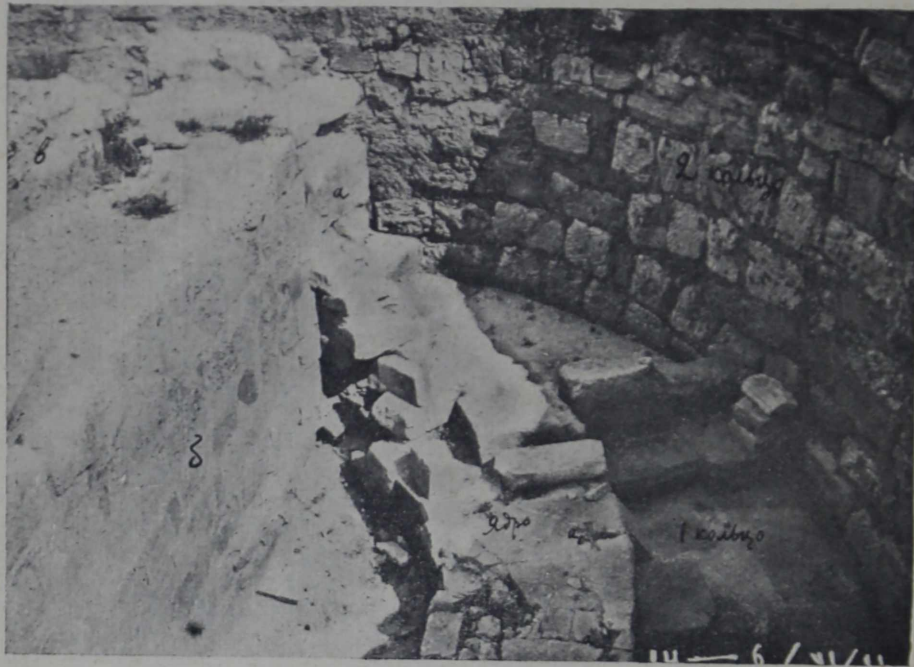
Рис. 64. Вид на внутренность башни Зенона (вид с сев.-запада): а—кладка ядра; а₁—пироны в форме ласточкина хвоста; б—стена разлома ядра (византийской эпохи).

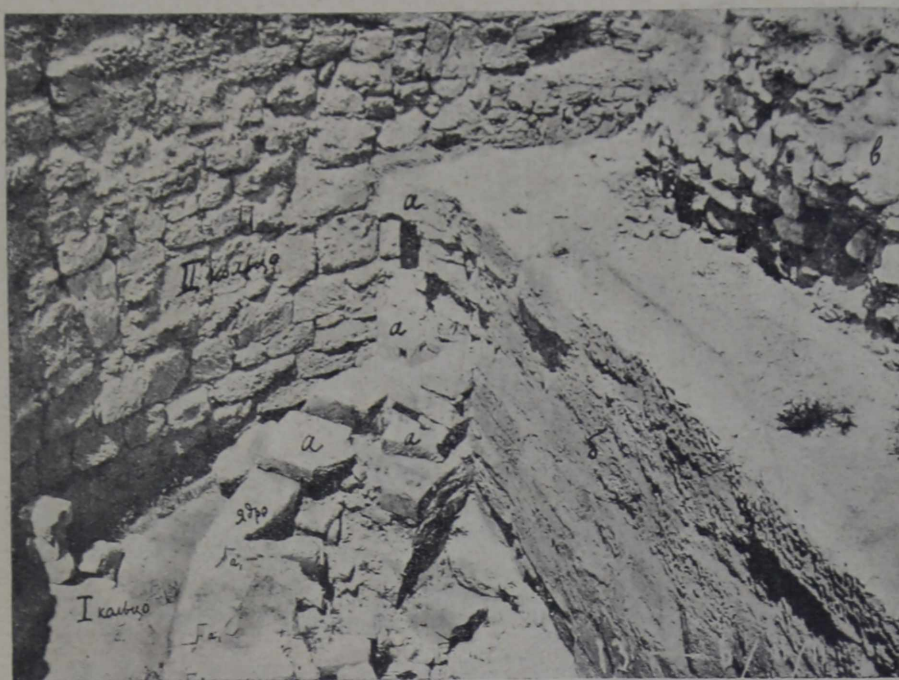
Рис. 65. Вид сверху на внутренность башни Зенона (с юга).

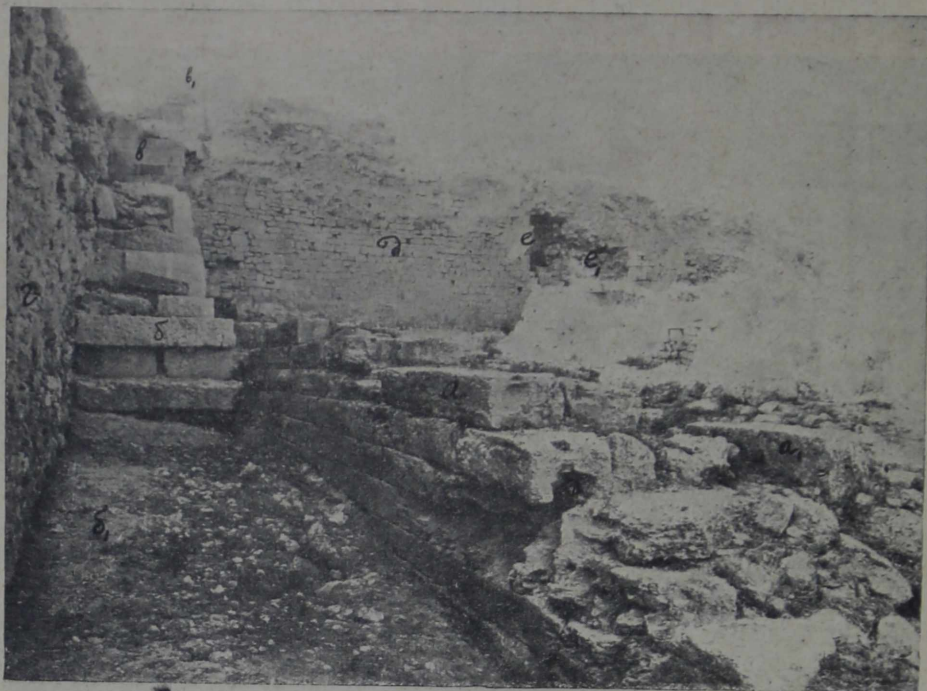
Рис. 66. Кладка II стены 20 куртины (а); б—III стена („аппарель“); в—ядро башни Зенона; г—IV стена; д—19 куртина; е—калитка; а₁—I стена 20 куртины.

Любопытно отметить, что в кладке этой первой стены мы видим замурованной до-рическую капитель еще античного характера из пороса. Этот памятник, при всей своей малозначительности, может дать дату построения стены в эпоху разрушения зданий с античной архитектурой, что могло быть, конечно, в эпоху эллинизма. Совершенно ясно, что эта стена, с постройкой других напластований оборонительных стен, должна была потерять и потеряла всякое значение. Поэтому все последующие стены, строившиеся в сторону степи от города, должны дать определенную дату для этой первой, еще греческого времени, стены. По своей структуре эта стена, однако, не могла быть самостоятельной, так как она не имеет облицовочных камней. Наоборот, вторая стена, идущая параллельно с нею, имеет облицовку прекрасной работы из хорошо пригнанных и великолепно обработанных квадратных камней (см. рис. 66).

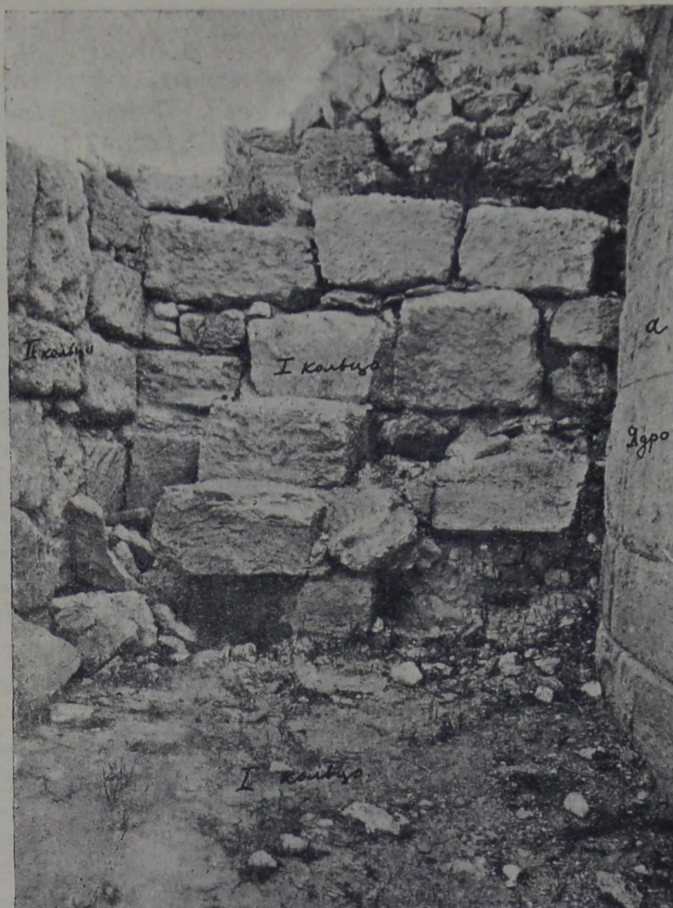
Рис. 67. Кладка 1 кольца башни Зенона. Вид с юга.

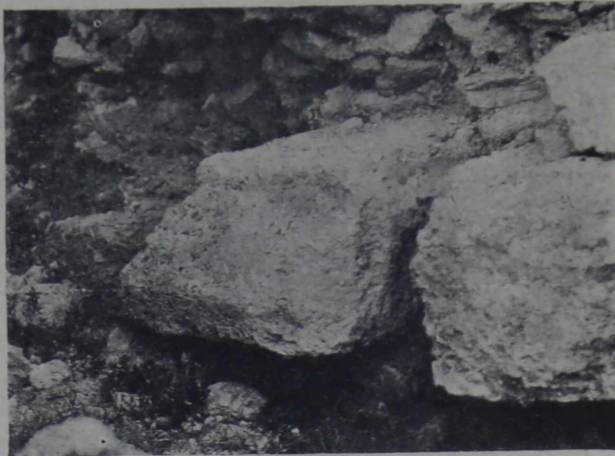
Рис. 68. Ранне-христианский импост, замурованный в кладку 2 кольца башни Зенона.

обстоятельства, что в кладку строители замуровали в качестве строительного материала капитальную подушку (импост) равнинного типа (рис. 68). Рассмотрим этот замурованный импост, который, очевидно, происходит от какого-то большого ранне-христианского храма Херсонеса, разрушенного ко времени постройки второго кольца, камни которого пошли во вторичное употребление. Капитальная подушка сделана из беловатого известняка и имеет обычные формы. Ее размеры: большей части—длина 0,77 м, ширина—0,65 (?) м, высота—0,30 м; меньшей части, прикасавшейся к колонне: длина—0,52 м, ширина—0,40 (?) м, высота—0,06 м.

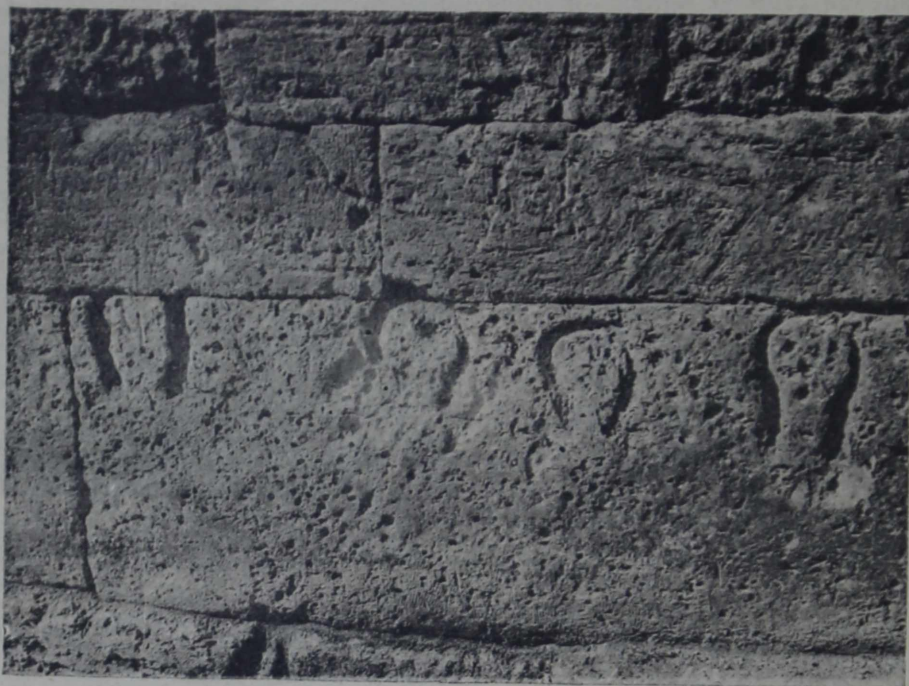
Рис. 69. Примитивы на облицовочной кладке 2-го кольца башни Зенона.

Следует обратить внимание на современные постройке второго кольца примитивы, имеющиеся на одной из плит кладки этого кольца. А именно—на прямоугольном обломе второго кольца, в том месте, где кладка соприкасается с оборонительной стеной (20 куртиной), на первой нижней справа плите (см. на рис. 62 лит. „а“) мы видим 4 примитивных подковообразных изображения человеческого лица (см. рис. 69). Судя по первому слева, от которого нет верхней половины, эти изображения были сделаны на плите до ее употребления в кладку утолщения башни и являются также *terminus post quem* кладки.

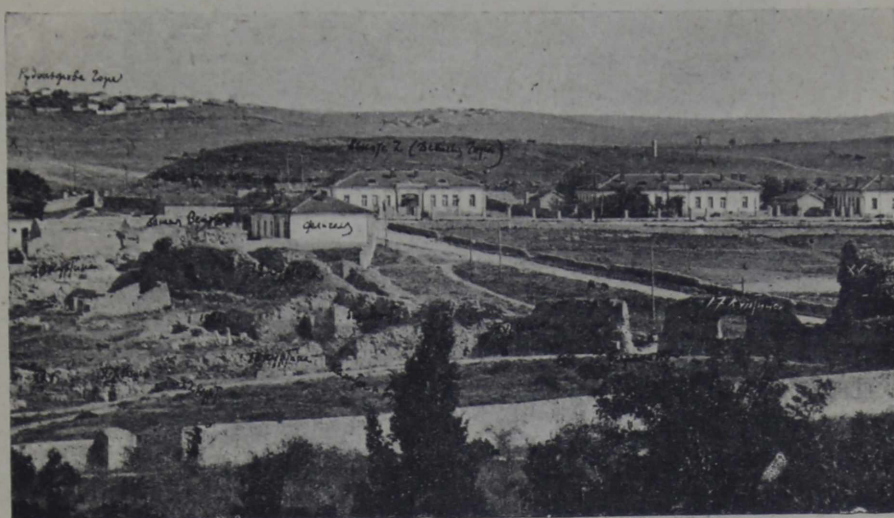
Рис. 70. Общий вид юго-восточного участка с показанием господствующей высоты Z (Девичья гора) и башни Зенона.

Таким образом, выходит, что второе кольцо просуществовало, приблизительно, сто лет, — цифра достаточная, принимая во внимание, что, хотя и медленно, но техника древней полиоркеттики все же развивалась, а башня Зенона являлась во все времена существования Херсонеса Таврического самым важным оборонительным пунктом, находящимся всегда под обстрелом со стороны господствующей высоты, так называемой Девичьей горы (см. рис. 70).

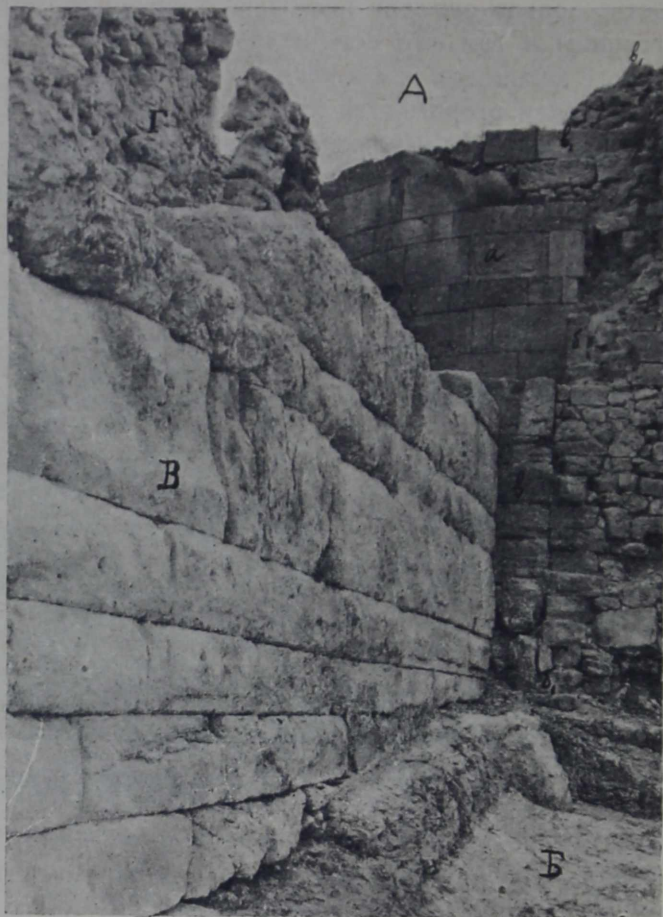
Рис. 71. Место соединения башни Зенона с 20 куртеной: А—башня Зенона; Б—место древнегреческой стены 20 куртеной. От нее остались только вырубкн в скале; В—III стена, связанная с 1-м кольцом (б); а—ядро; б—отделяющаяся от ядра часть кладки 20 куртеной, одновременная ядру; б—б₁—облом уничтоженной в римское время древнегреческой стены; Г—IV стена, одновременная 2-му кольцу башни Зенона.

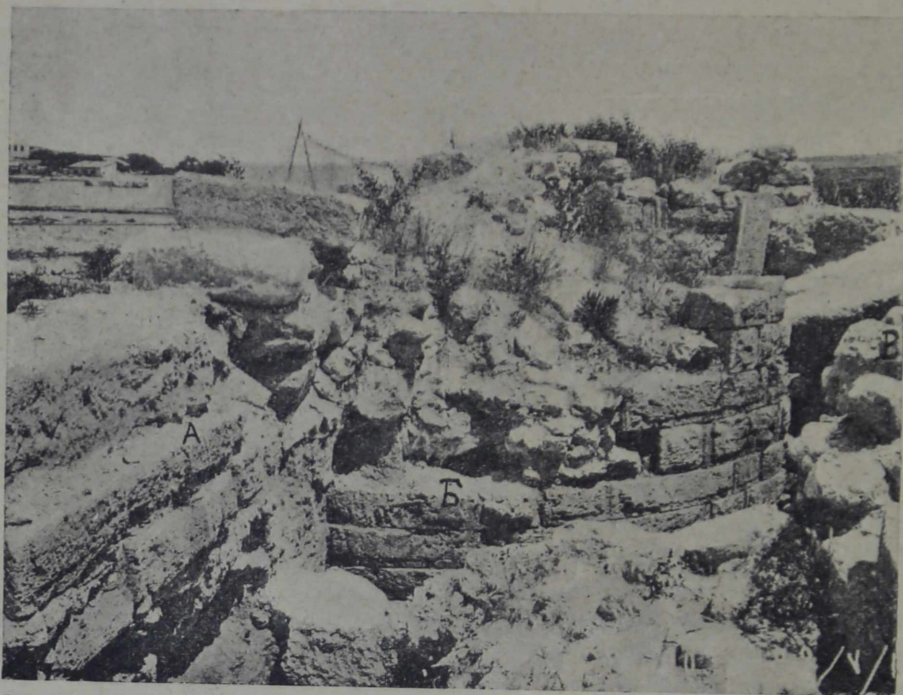
Рис. 74. Полукруглая боковая башня на 20 куртине. А—линия оборонительной стены 20 куртины; Б—полукруглая боковая башня № XVII₁, одновременная I и II стенам и ядру башни Зенона; В—четыреугольный футляр, одновременный III стене (ср. рис. 73).

башня сильно пострадала и была в полуразрушенном состоянии. Совершенно разрушена ее северная половина, южная сохранила 11 рядов своей кладки, сложенной в переплет с линией древнегреческой стены (рис. 74 и план-рис. 60).

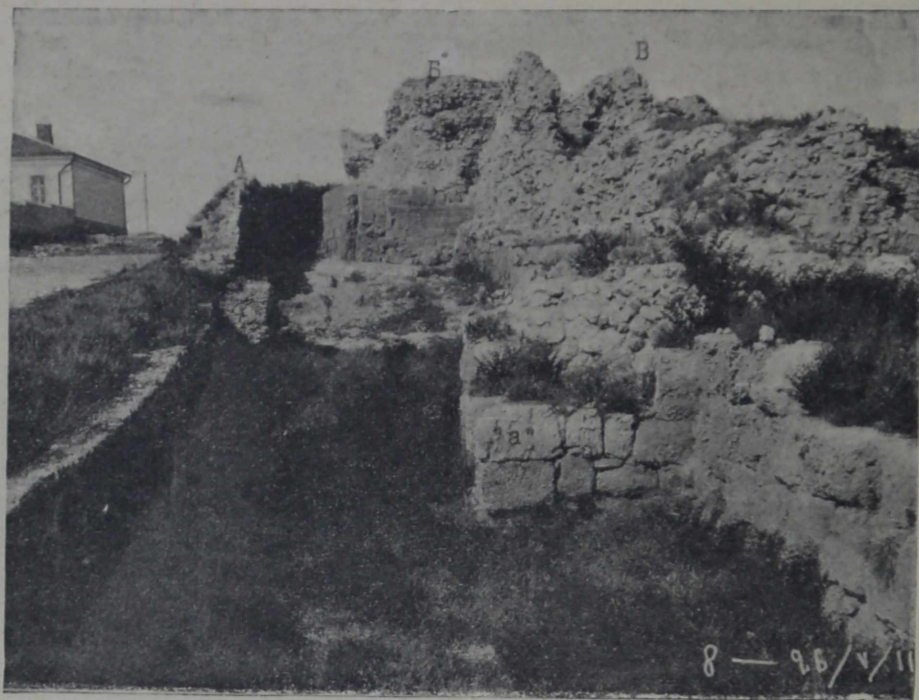
Рис. 76. Наружный фасад 20 куртины, перибол и протейхизма: А — протейхизма; В — башня Зенона (с сев.-востока); В — 20 куртина, видна только IV стена; а — выступ на месте боковой полукруглой башни № XVII₁ (см. генер. план). Снято со стороны Карантинной бухты.

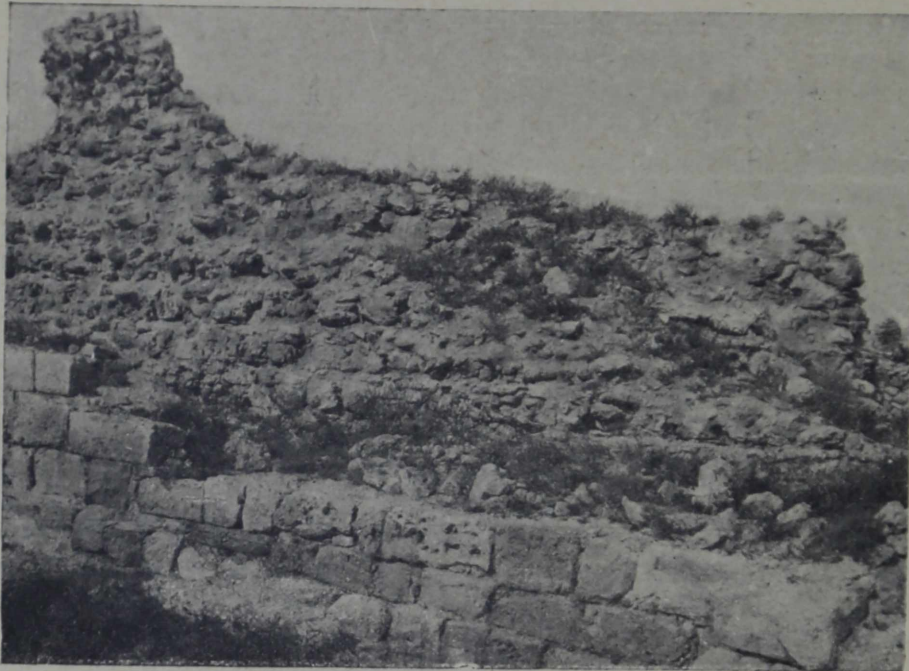
Рис. 77. Образец кладки V стены 20 куртины с наружной стороны (снято с востока).

Четвертая стена, выстроенная в византийское время, имеет утолщение со стороны степи толщиной в 2,75 м, которое должно быть рассматриваемо, как отдельная стена, связанная со следующим утолщением второго кольца башни Зенона, которое мы считаем за третье кольцо. Это утолщение—пятая стена—также имеет две части: бутовую кладку, до сих пор самостоятельно стоящую до высоты 7,00 м, возвышаясь над кладкой четвертой стены на 2—3,00 м, и отчасти разобрannую облицовку. С наружной стороны имелась, сейчас почти совершенно разобрannая, как и облицовка четвертой стены, прекрасная квадратная облицовка, в точности соответствующая такой же третьего кольца башни Зенона. Облицовочные квадраты представляют каменные, высеченные из плотного известняка, брусья длиной 1,15 м, высотой—0,45 м, шириной—0,50 м. Линия стены этого периода снабжена была важным для обороны выступом на расстоянии 33,00 м от конца башни Зенона. Длина выступа—4,40 м, ширина его—2,25 м (рис. 77).

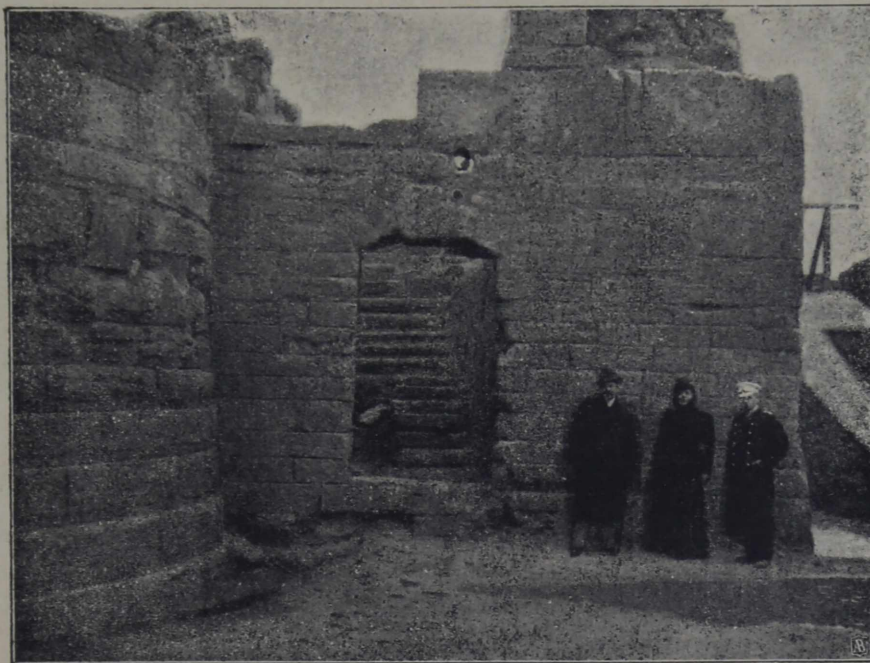
Рис. 79. I участок 19 куртины до поворота. Слева—башня № XVI. Над калиткой видны следы водопровода и водостока. Влево и выше от них—порог калитки эпохи 2-го яруса кладки. Снимок времени раскопки (1900).

19 куртина соединяет XVI башню с башней Зенона и имеет в длину 88,75 м (см. рис. 80 и чертеж фасада на II таблице). Она также имеет напластования разных эпох и для удобства исследования, помимо намеченных пятиметровых отрезков, может быть разделена на три части: Первый участок—от XVI башни до угла, длиной 5,68 м (рис. 79).

проход, образованный особой пристройкой к башне № XVI, перекрыты сводом, близким к стрельчатому (см. рис. 81 и 82). Верхняя часть этого свода сохранилась только с наружной стороны в линии оборонительной стены, перекрытие же свода все разобрано, повидимому, при постройке калитки следующего яруса обороны. Любопытно отметить, что в одном из камней свода первой калитки сделано специальное отверстие для проходившего здесь в последующую эпоху водопровода и водостока. В настоящее время от ветхости жилой мусор высыпался, а с ним вместе выпали остатки труб водопровода и водостока. Но на старых снимках (ОАК, 1900, см. наш рис. 79) эти остатки видны совершенно отчетливо.

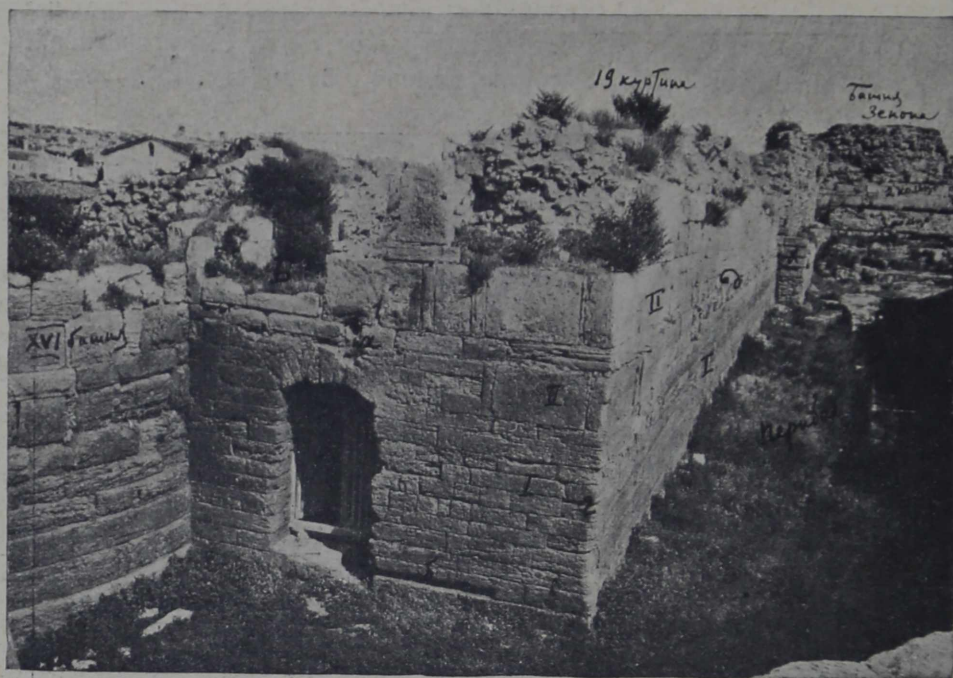
Рис. 80. 19 куртина с перемычки: I, II—два яруса кладки; б—углубление для площадки (?); г—стесанный угол; д—фундамент 2-го яруса; х—утолщение эпохи 3 кольца башни Зенона.

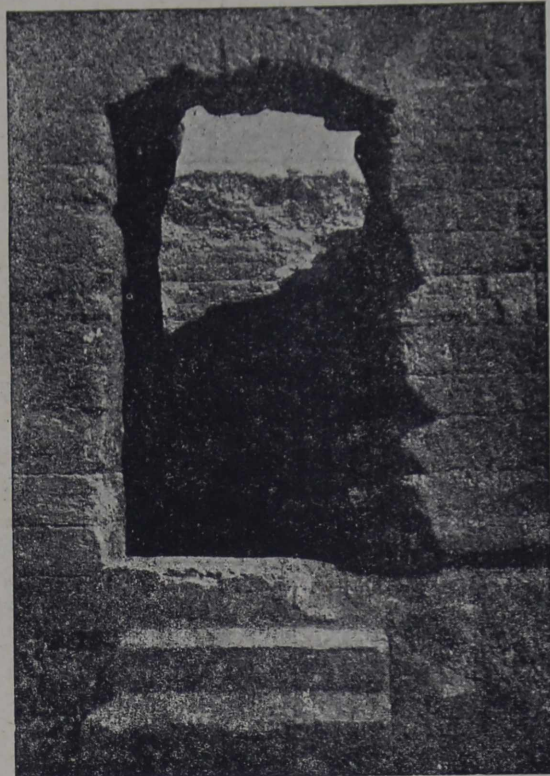
Рис. 81. Древнегреческая калитка I яруса кладки 19 куртины. Вид со стороны периболы (ступеньки новые).

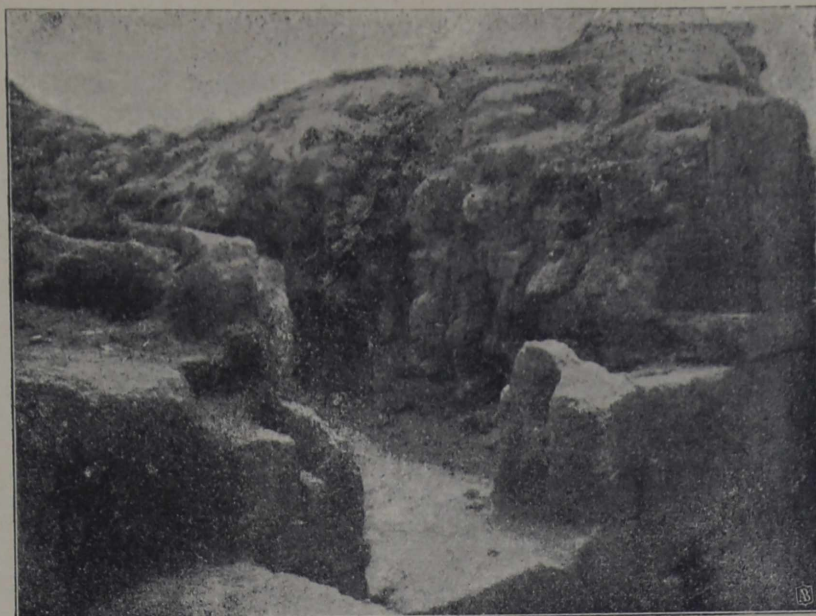
Рис. 83. Порог калитки 2-го яруса кладки 19 куртины. Вид с башни № XVI.

¹⁾ Рис. 83 дает детали этих камней порога второй калитки.

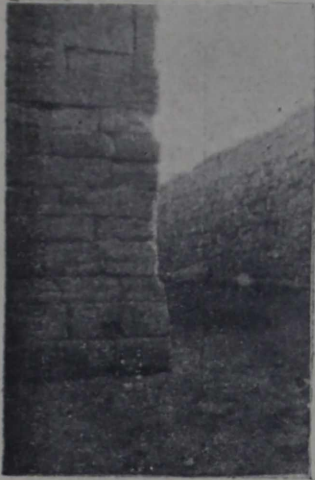
Рис. 85. Поврежденный угол 1 яруса кладки 19 куртины. Вдали протейхизма.

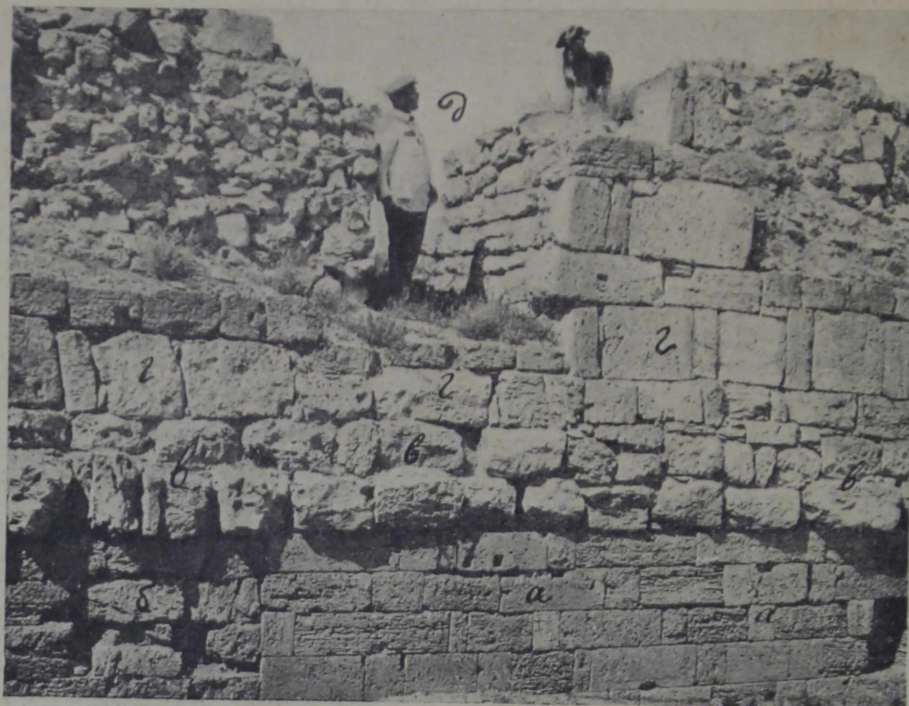
Рис. 88. Деталь кладок 19 куртины (снято с внутренней стороны): а — брусковая кладка 1-го яруса; б — следы какого-то древнего ремонта стены 1-го яруса; в — фундамент 2-го яруса, предназначенный быть в земле; г — кладка 2-го яруса; д — калитка в стене 2-го яруса возле часовни Леонтия (см. рис. 89, а).

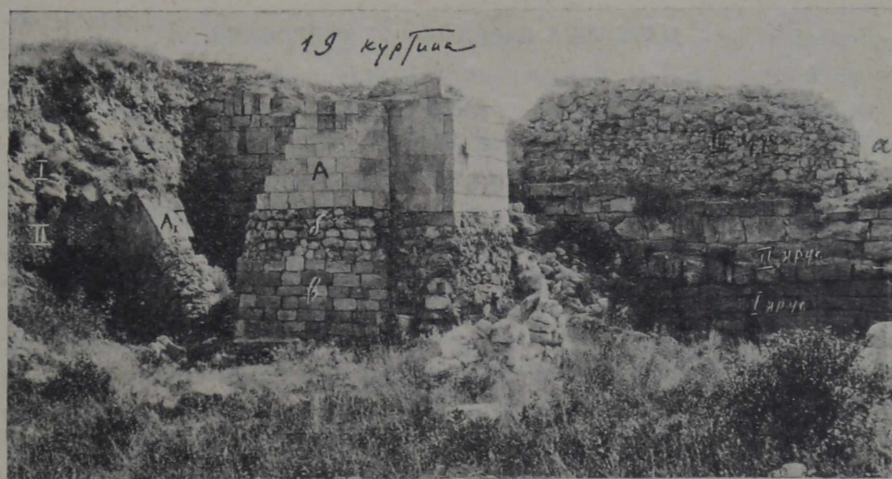
Рис. 90. Современное состояние внутреннего фасада 19 куртины с обвалившейся частью базилики Леонтия (до реставрации).

1910 года нам дают археологические указания. К сожалению, до сих пор не изданы эти интереснейшие раскопки и, надо думать, мы никогда не сможем их издать исчерпывающим образом, так как с тех пор развалины сильно деформировались, а преждевременная смерть производителя работ помешала своевременному составлению отчета (рис. 90).

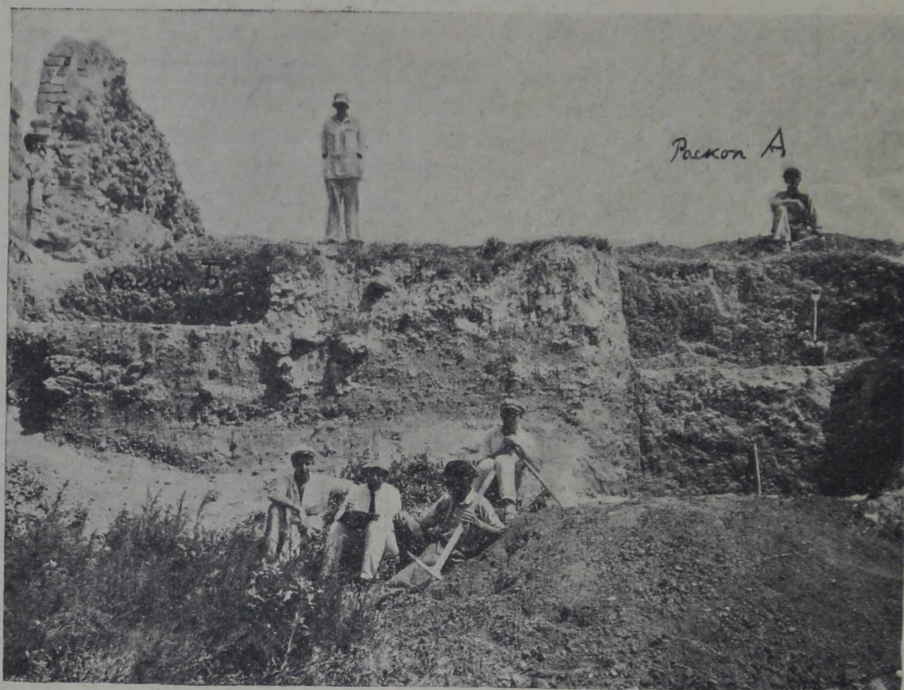
Рис. 92. Разведка северного обреза перемычки в 1925 году.

к древнегреческому времени. Прилагаемый разрез (рис. 91) дает полную картину вышеописанного чередования слоев. Вывод из произведенной работы следующий: слой, начиная с глубины 2,15 м и ниже—несомненно, искусственного происхождения. Наоборот, выше идущие слои дают картину постепенного векового напластования и насыщены типичными для Херсонеса культурными остатками. Три вымостки, находящиеся друг над другом, дают полное подтверждение этих слов. Перибол в течение после-античного времени служил местом дороги в город. Поверхность дороги постепенно повышалась (см. рис. 92).

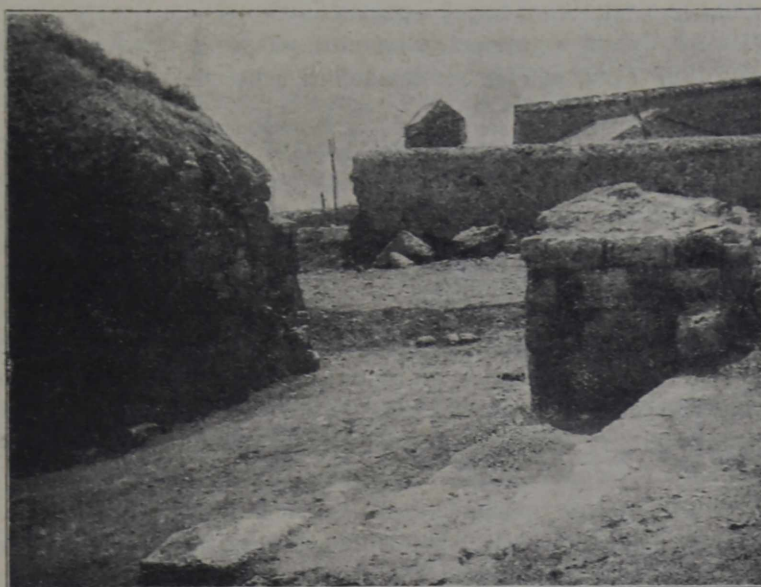
Рис. 95. Ворота в перибол.
