АРХЕОЛОГИЧЕСКИЕ
ИССЛЕДОВАНИЯ
ДРЕВНЕГО
КИЕВА

АРХЕОЛОГИЧЕСКИЕ
ИССЛЕДОВАНИЯ
ДРЕВНЕГО КИЕВА
ОТЧЕТЫ И МАТЕРИАЛЫ

(1938—1947 гг.)

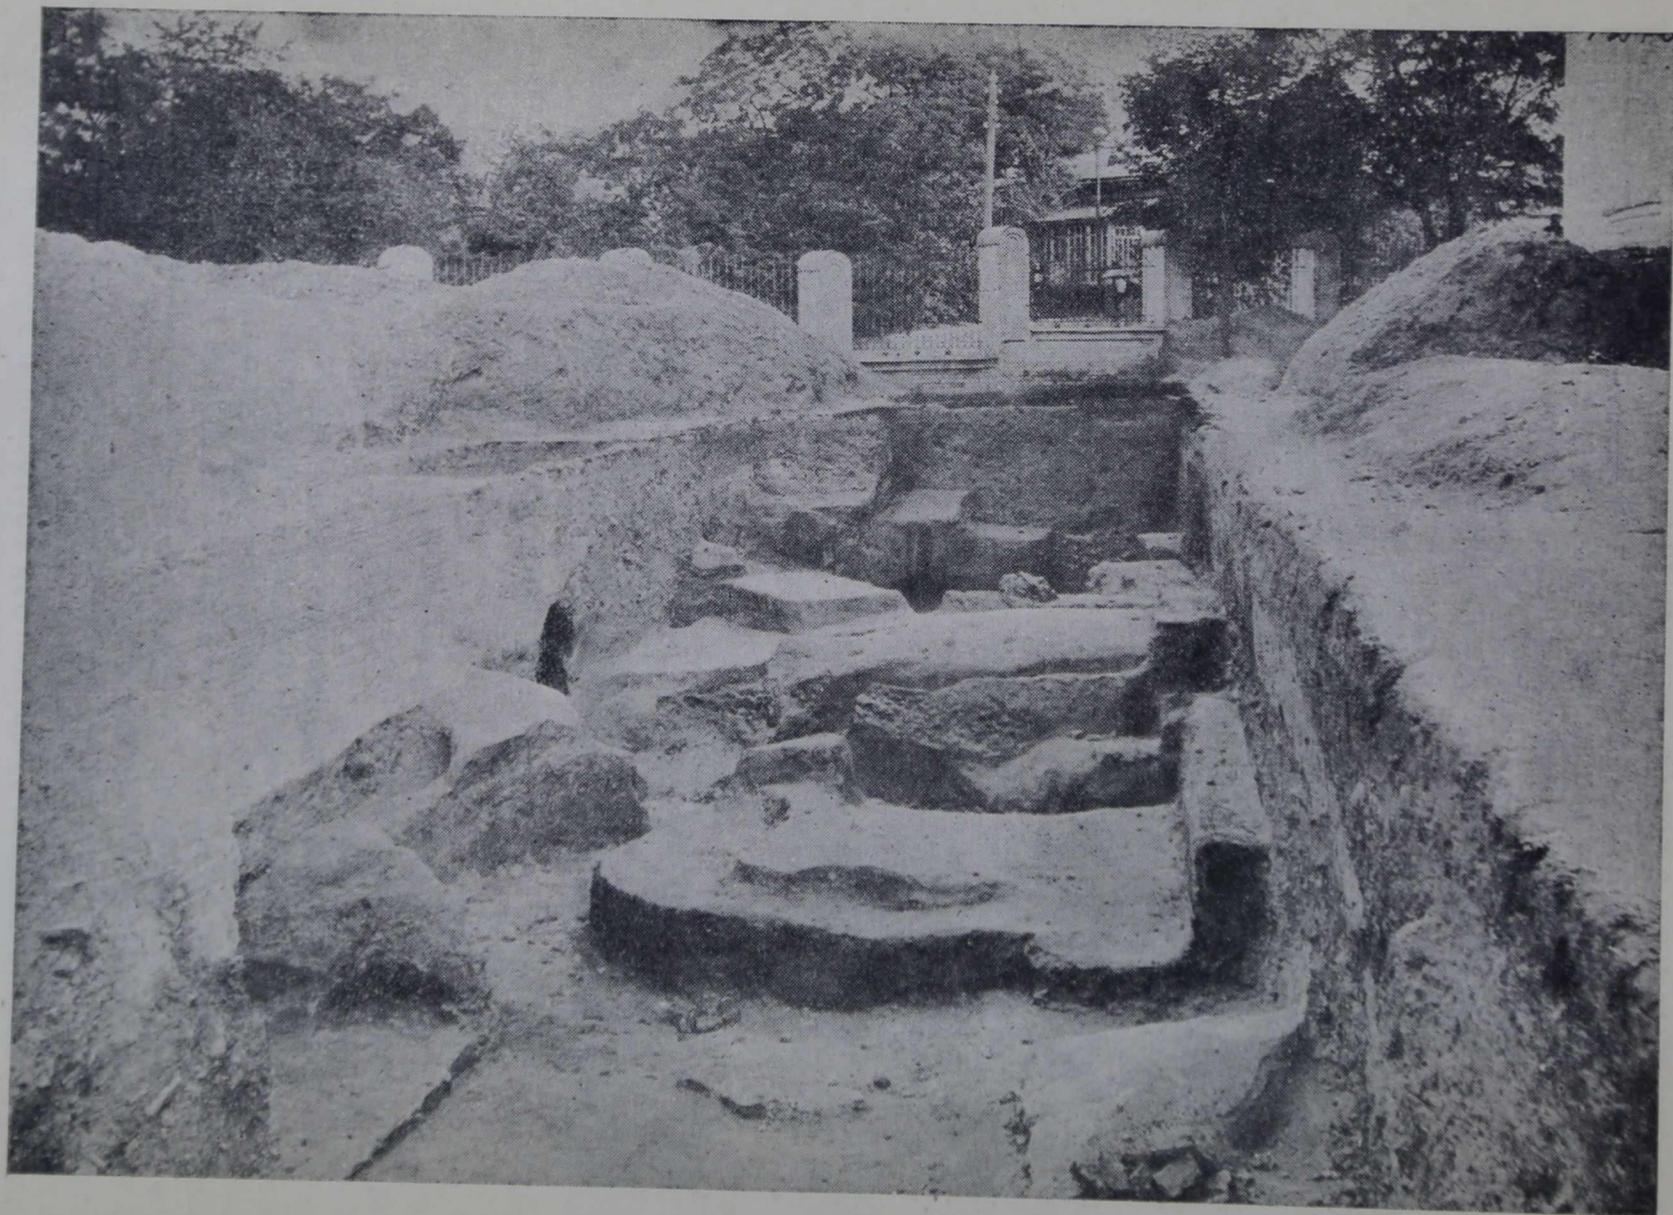
Рис. 35. Фундаментные рвы апсид Десятинной церкви (раскопки Д. В. Милеева).

с восточной стороны тремя полуциркульными апсидами, средняя из которых выступала на восток несколько более, чем боковые. Рвы от продольных фундаментов шли на запад, уходя под новую церковь. С юга и севера к апсидам примыкали прямоугольные пристройки, по ширине немного уступавшие центральной апсиде и значительно превышавшие ширину боковых. На углах эти пристройки имели мощные лопатки, выступавшие на восток, север и юг. Южная стена южной пристройки, дойдя до новой церкви, уходила под ее южную стену и дальше не могла быть прослежена. На расстоянии 2,0 м от новой церкви к фундаменту древней южной стены примыкает поперечный фундамент, соединяющий южную стену с южной апсидой. На наружной поверхности южной стены это место отмечено мощной лопаткой. На восточной и западной поверхностях самого поперечного фундамента ясно видны две лопатки, делящие эту поперечную стену на две неравные части. Этот участок здания сохранился лучше всего. Фундамент поперечной стенки и примыкающий

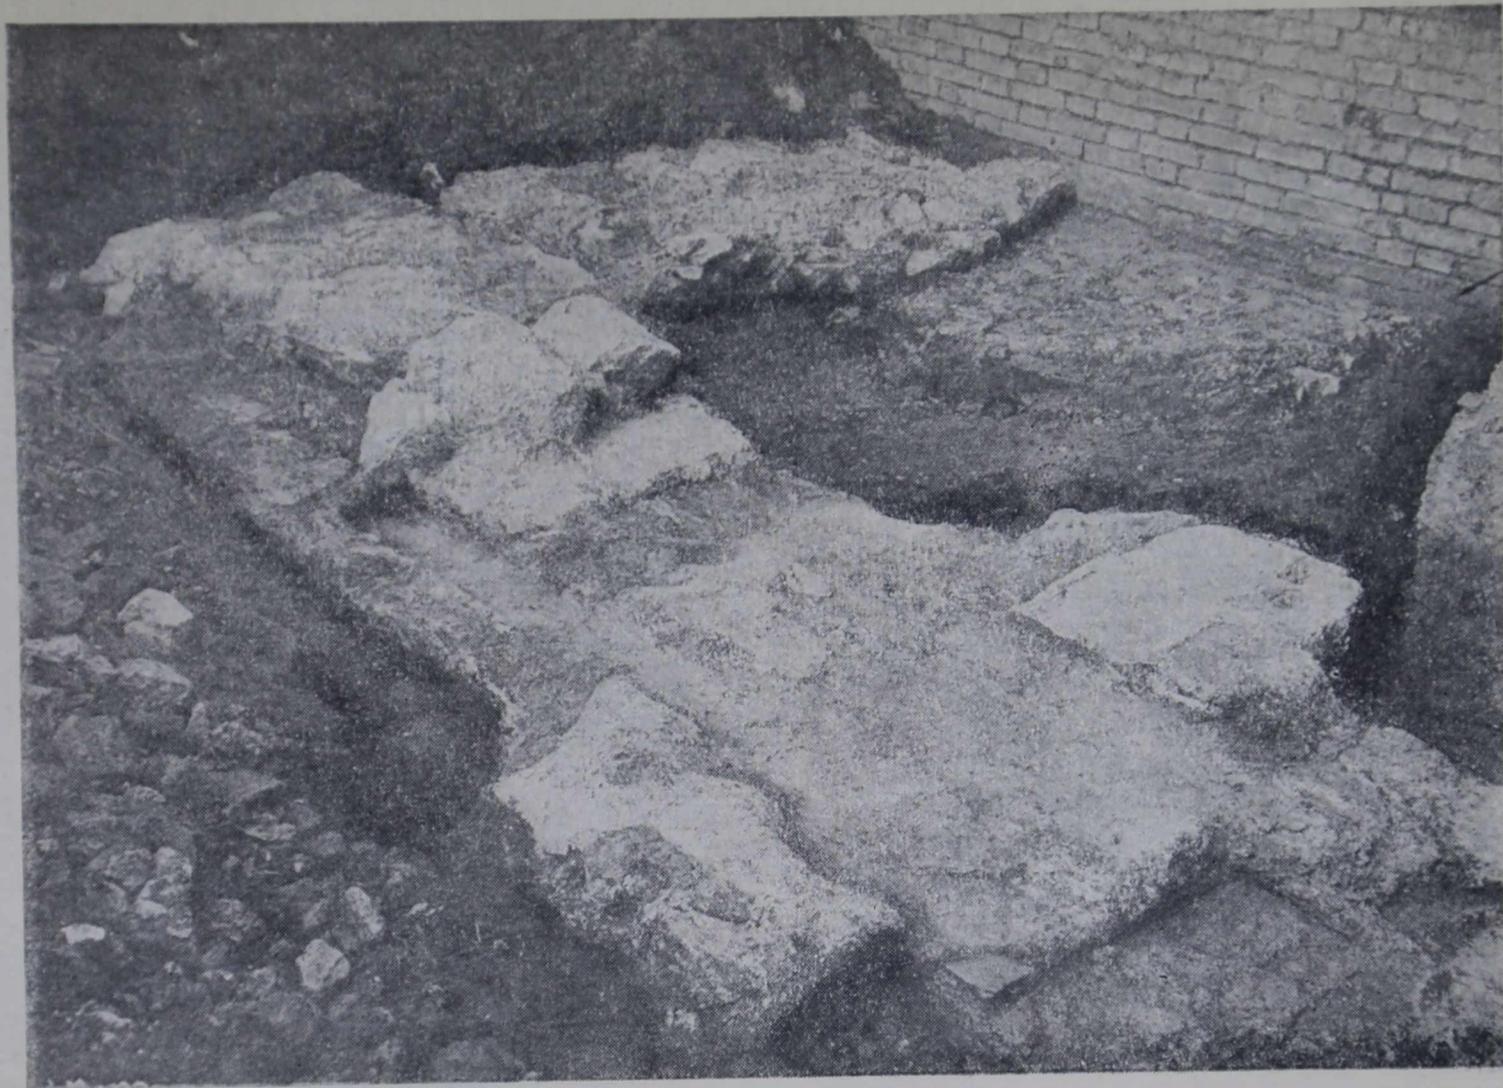
Рис. 36. Часть фундамента юго-восточного угла Десятинной церкви (раскопки Д. В. Милеева).

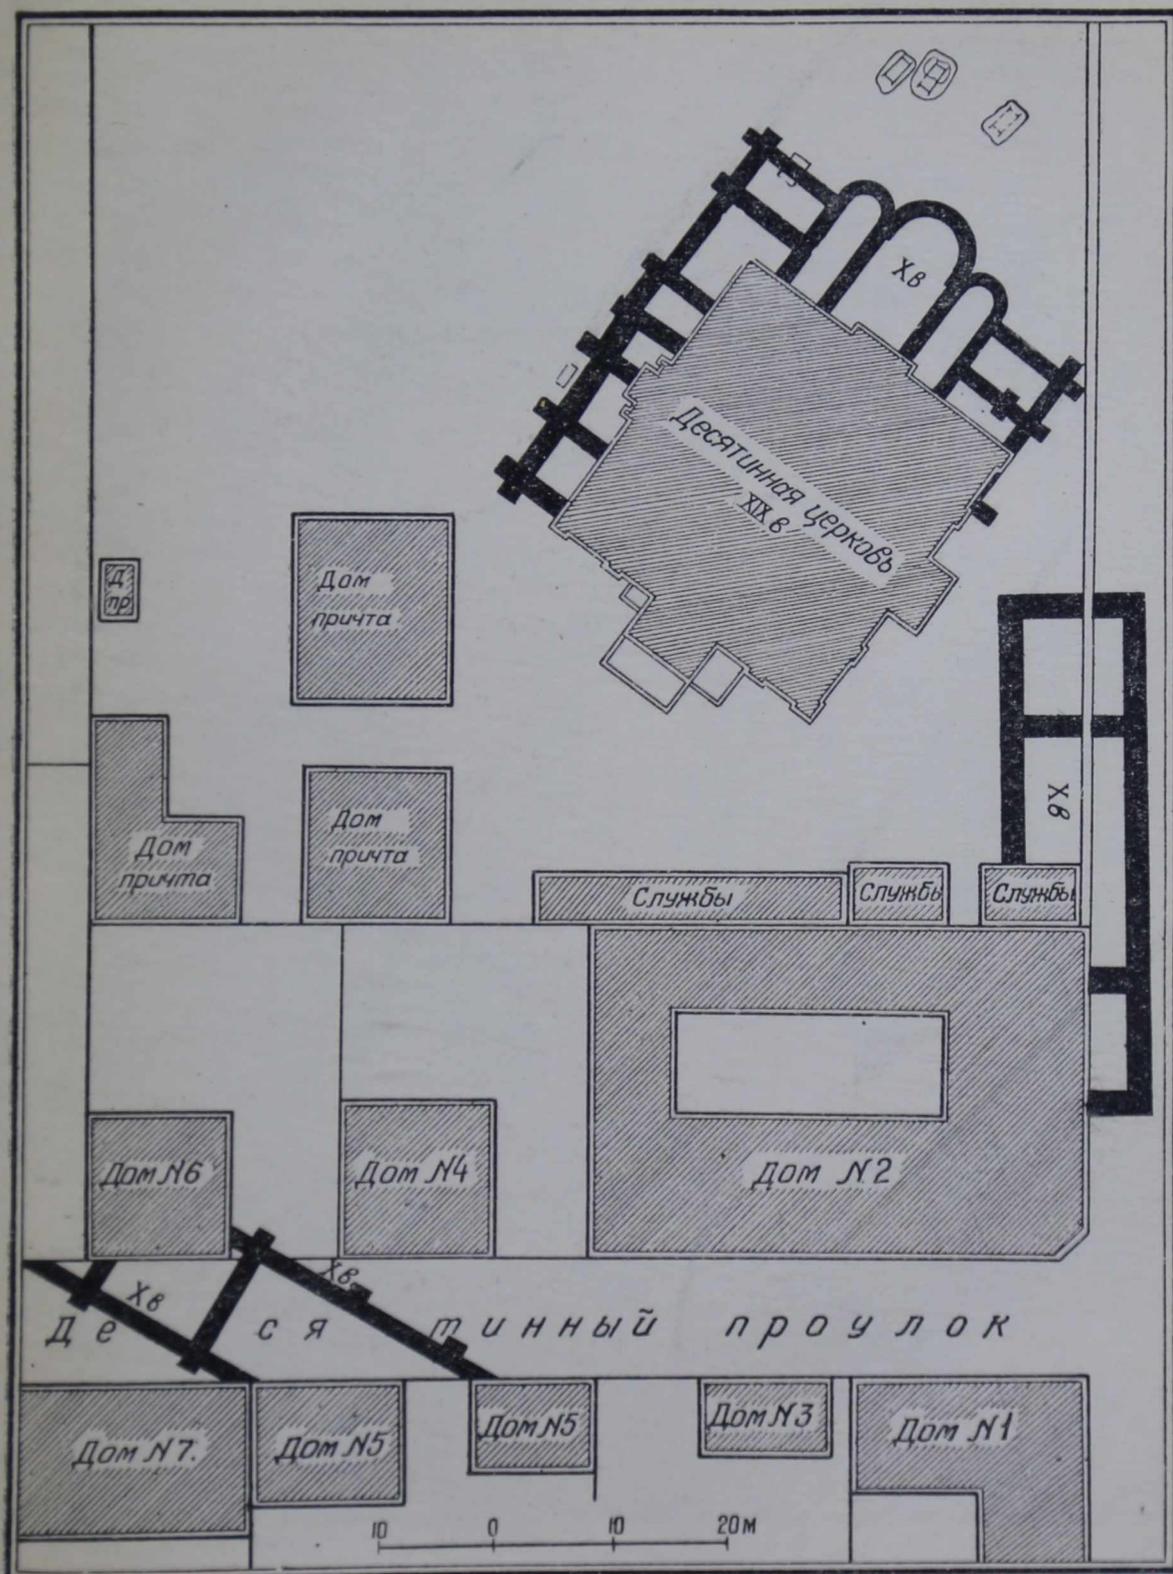
Рис. 37. Десятинная церковь. План (по раскопкам Д. В. Милеева).

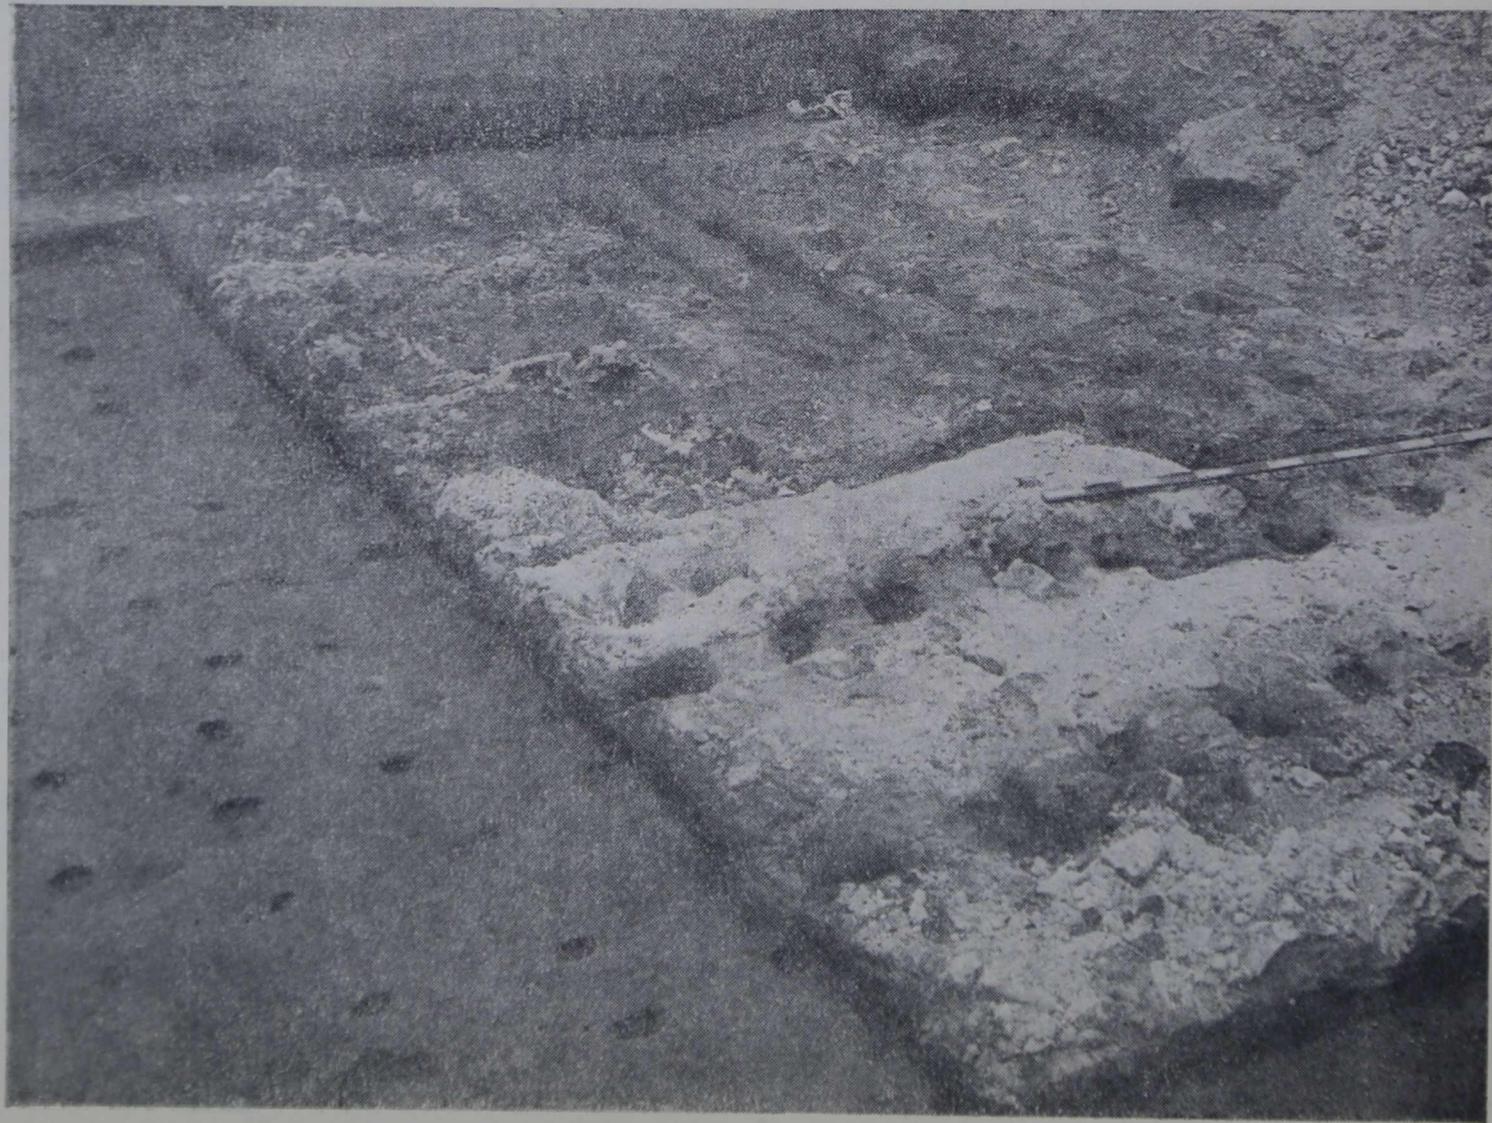
Рис. 38. Десятинная церковь. Субструкции алтарной апсиды.

целый ряд деревянных кольев, вбитых в материковый грунт. Колья, в сечении квадратные, находились в промежутках между бревнами. Толщина всей этой сложной подготовки была около 0,25 м.

На восток от полукружий земля оказалась также насыпной, подобно той, которая заполняла внутренность апсид; под ней обнаружена еще одна известковая подготовка с балками на одном уровне с первой.

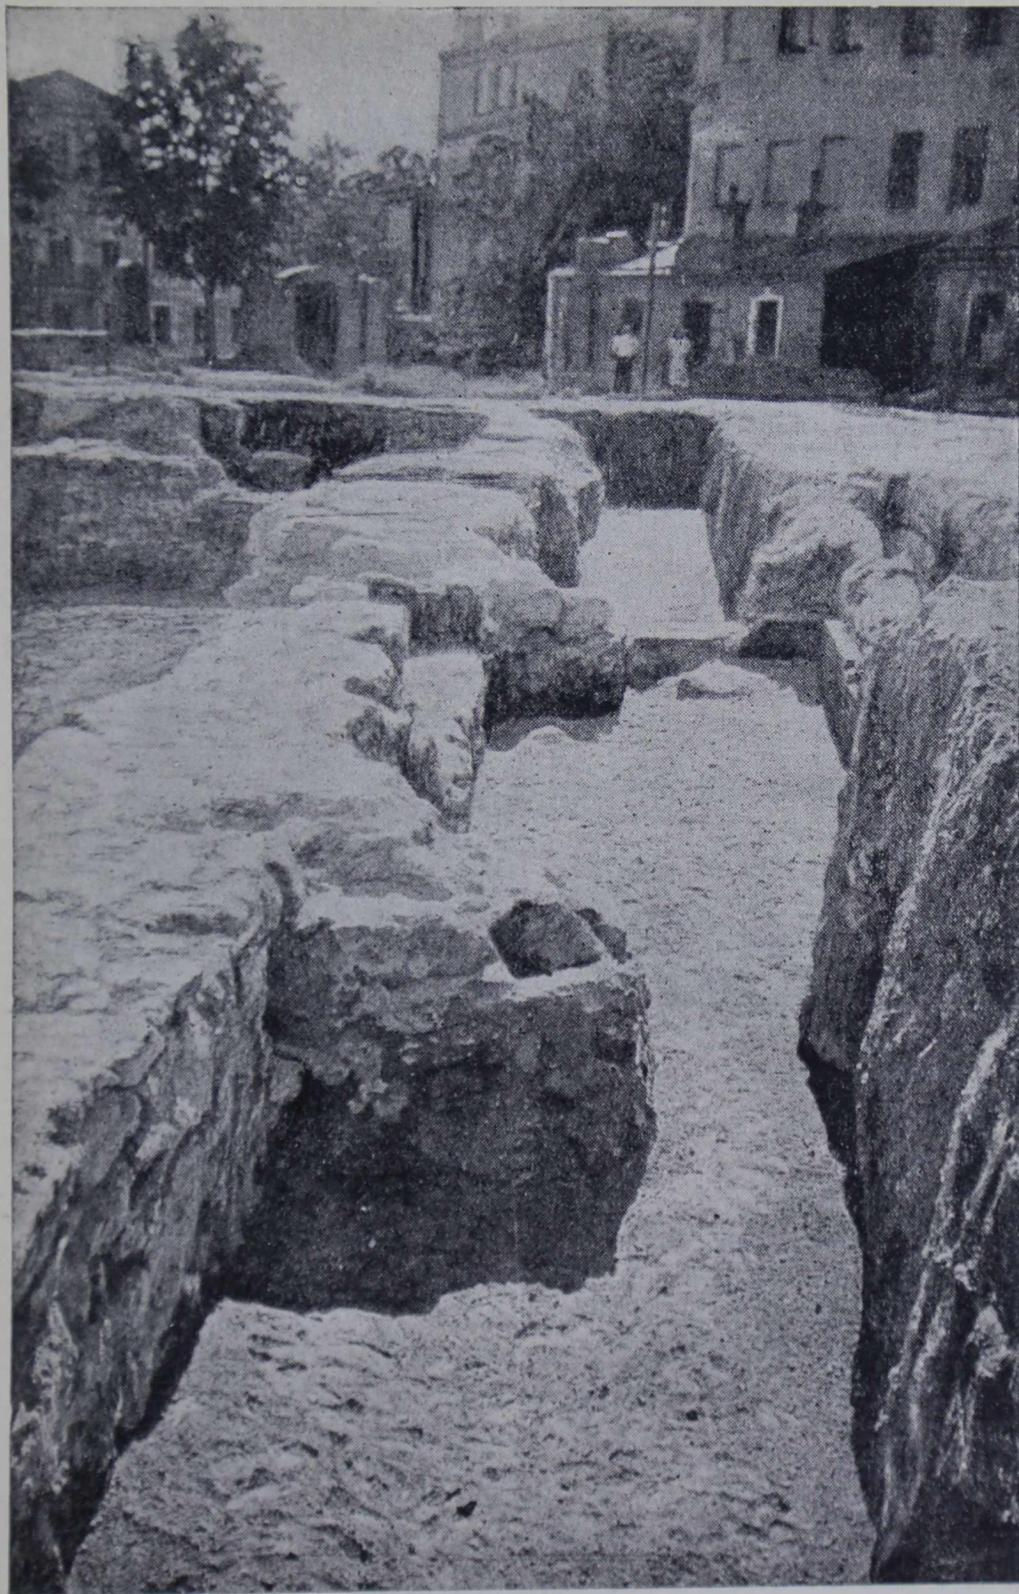
Рис. 44. Десятинная церковь. Фундамент западной стены (раскопки 1939 г.).

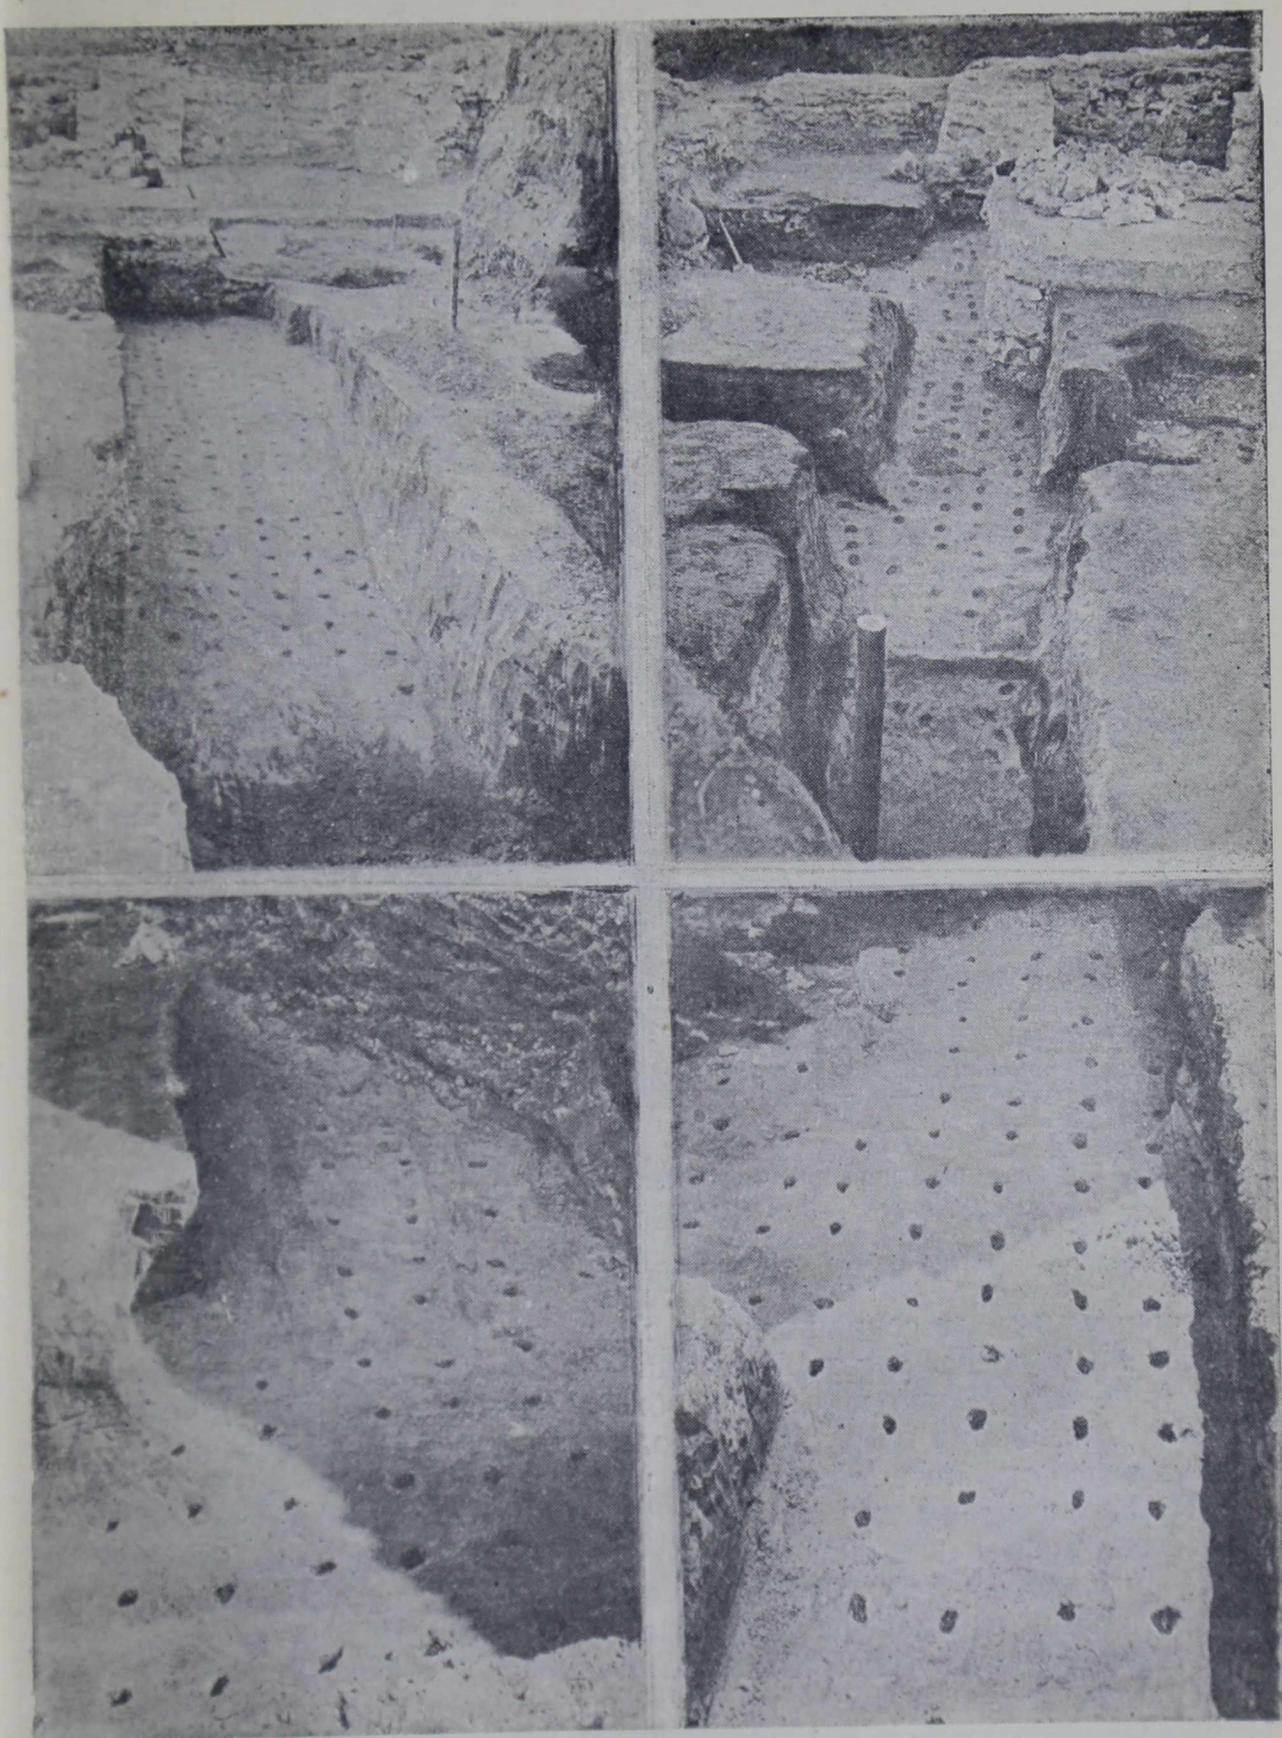
Рис. 46. Десятинная церковь. Фундаментные рвы с остатками деревянных колков (раскопки 1939 г.).

Между лежнями были вбиты в землю вертикальные колышки, следы

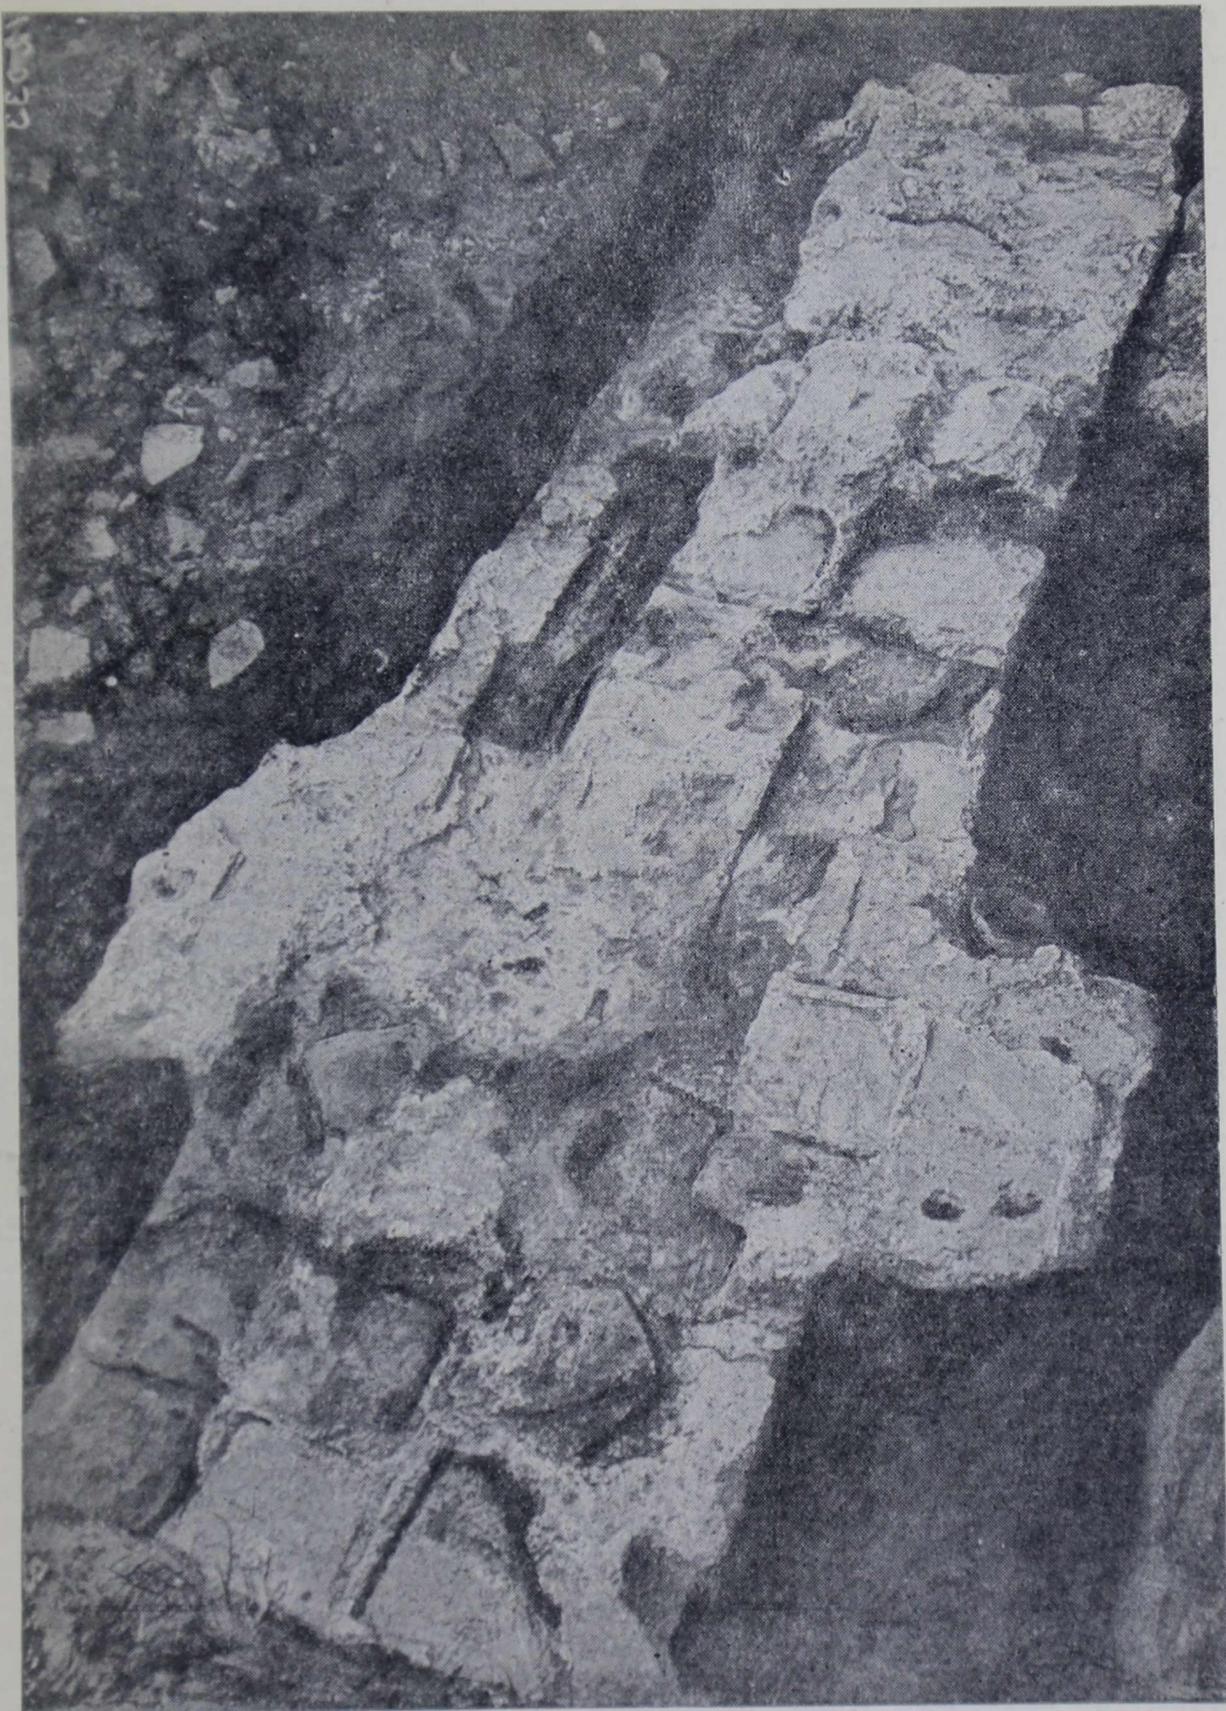
Рис. 48. Десятинная церковь. Следы деревянных связей в кладке фундаментов (раскопки 1939 г.).

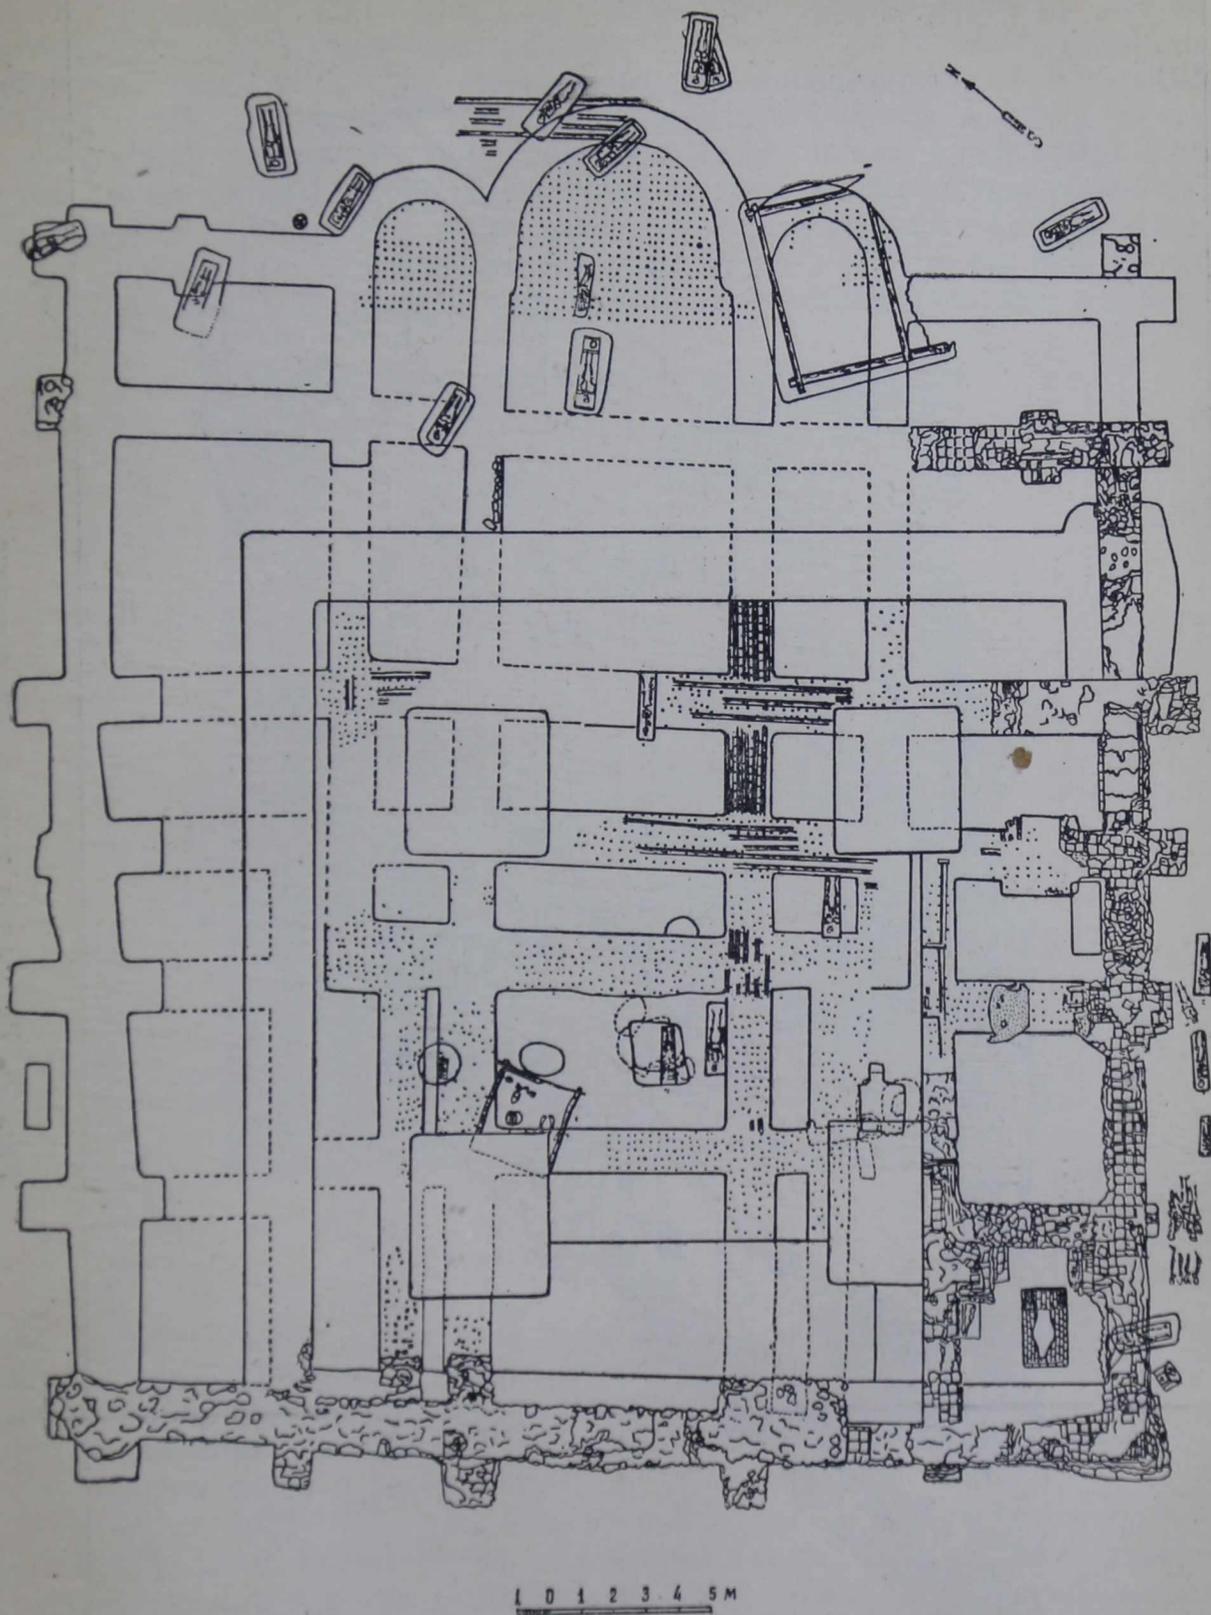
Рис. 49. Десятинная церковь. План (по материалам раскопок 1938—1939 гг.).

Повидимому, широкие галлерей, опоясывавшие церковь с трех сторон, состояли из крестчатых столбов, соединенных арками, напоминая открытую галлерею Киевской Софии. В конструктивном отношении в этих галлереях обращает на себя внимание одна особенность. На первой восточной перемычке северной галлерей, на второй и четвертой (с востока) перемычках южной галлерей хорошо сохранились мощные лопатки, свидетельствующие, повидимому, о том, что широкие галлерей имели какие-то конструктивные внутренние членения.

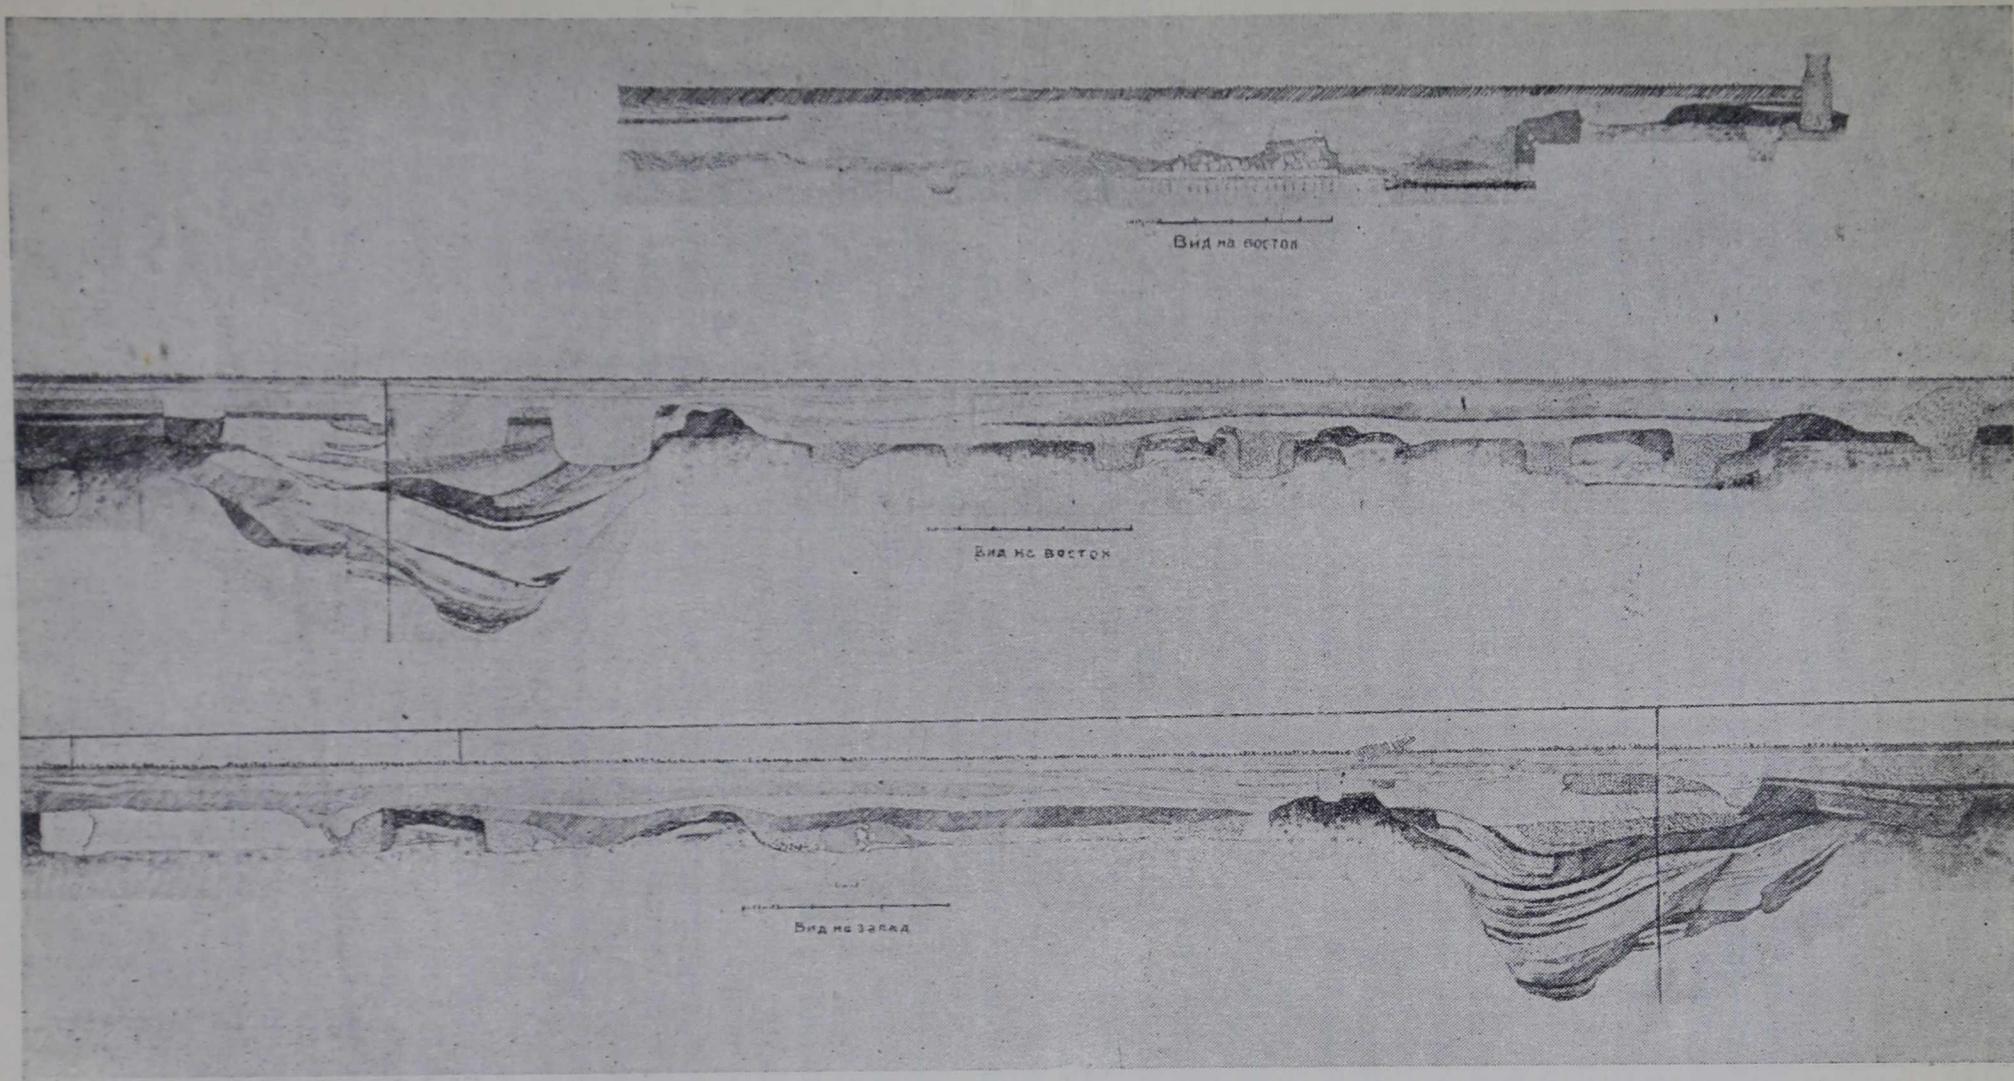
Рис. 67. Разрез рва городища (раскопки Д. В. Милеева).

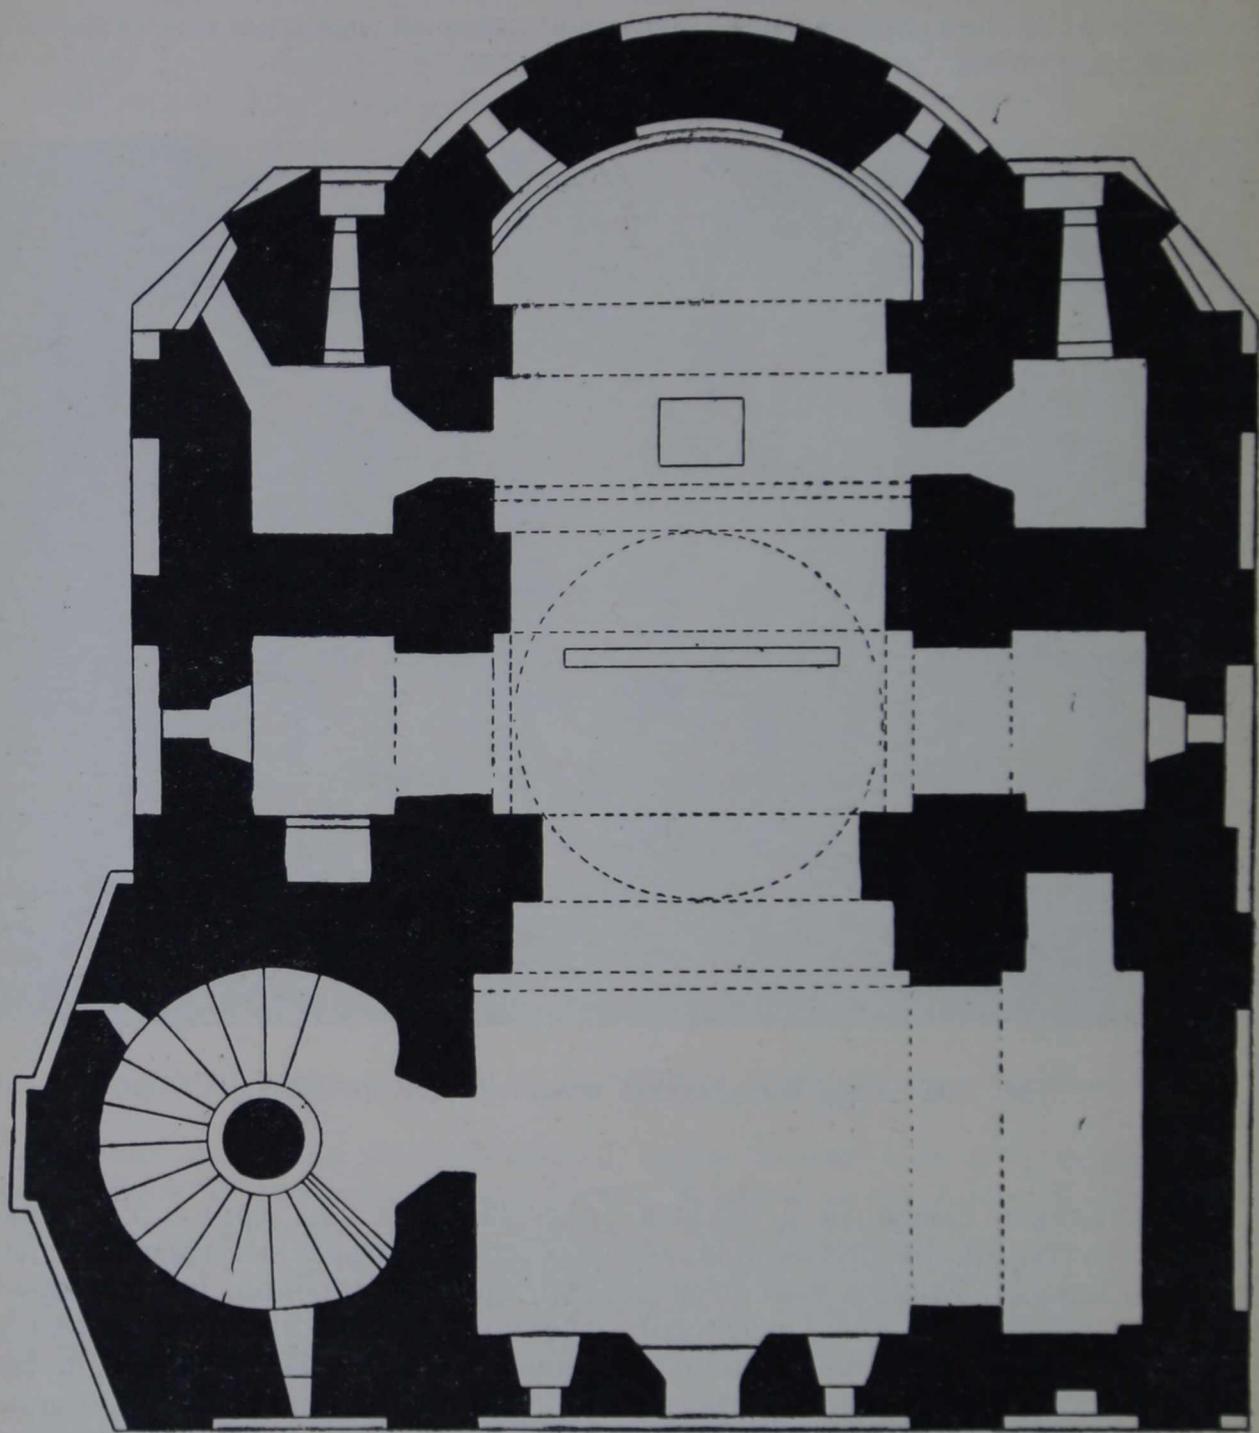
Рис. 109. Собор Выдубицкого монастыря. План (по обмерам XIX в.).

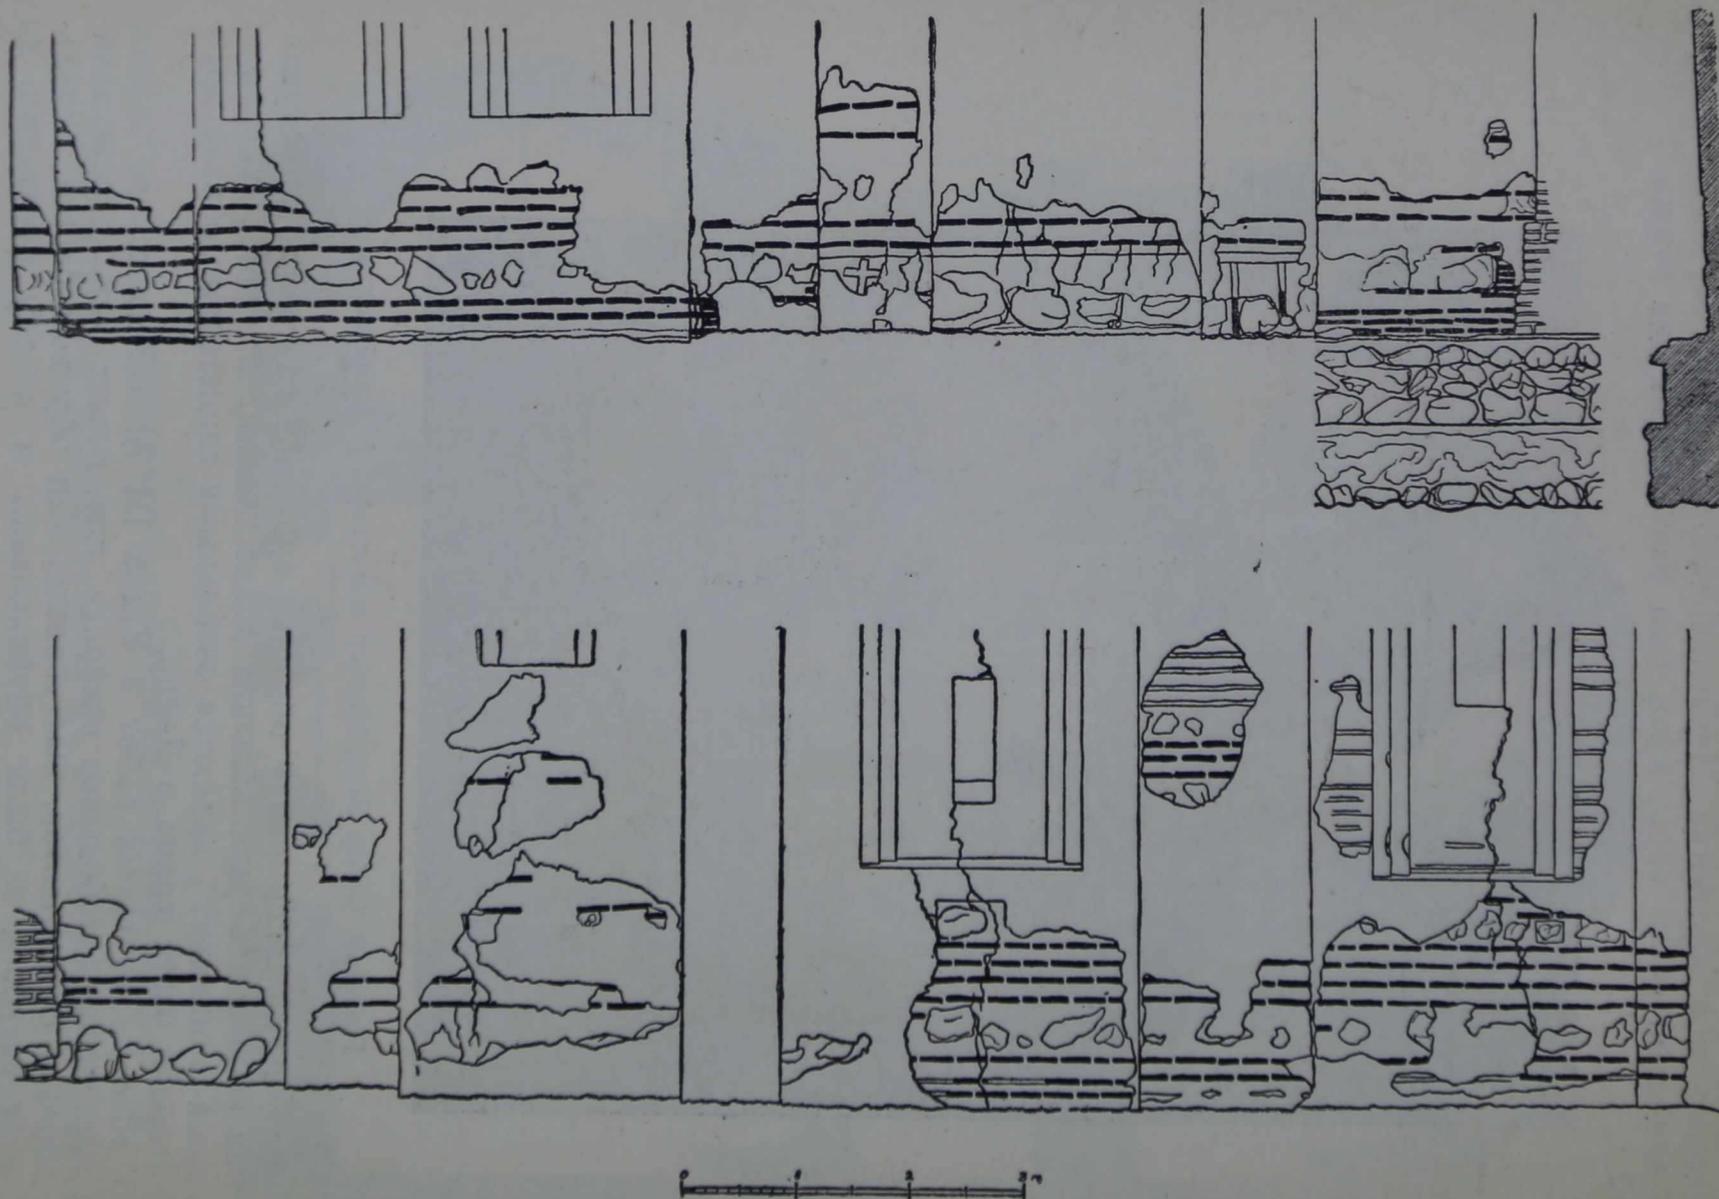
Рис. 111. Собор Выдубицкого монастыря. Древняя кладка стен.
