АРХЕОЛОГИЧЕСКИЕ
ИССЛЕДОВАНИЯ
ДРЕВНЕГО
КИЕВА

АРХЕОЛОГИЧЕСКИЕ
ИССЛЕДОВАНИЯ
ДРЕВНЕГО КИЕВА
ОТЧЕТЫ И МАТЕРИАЛЫ

(1938—1947 гг.)

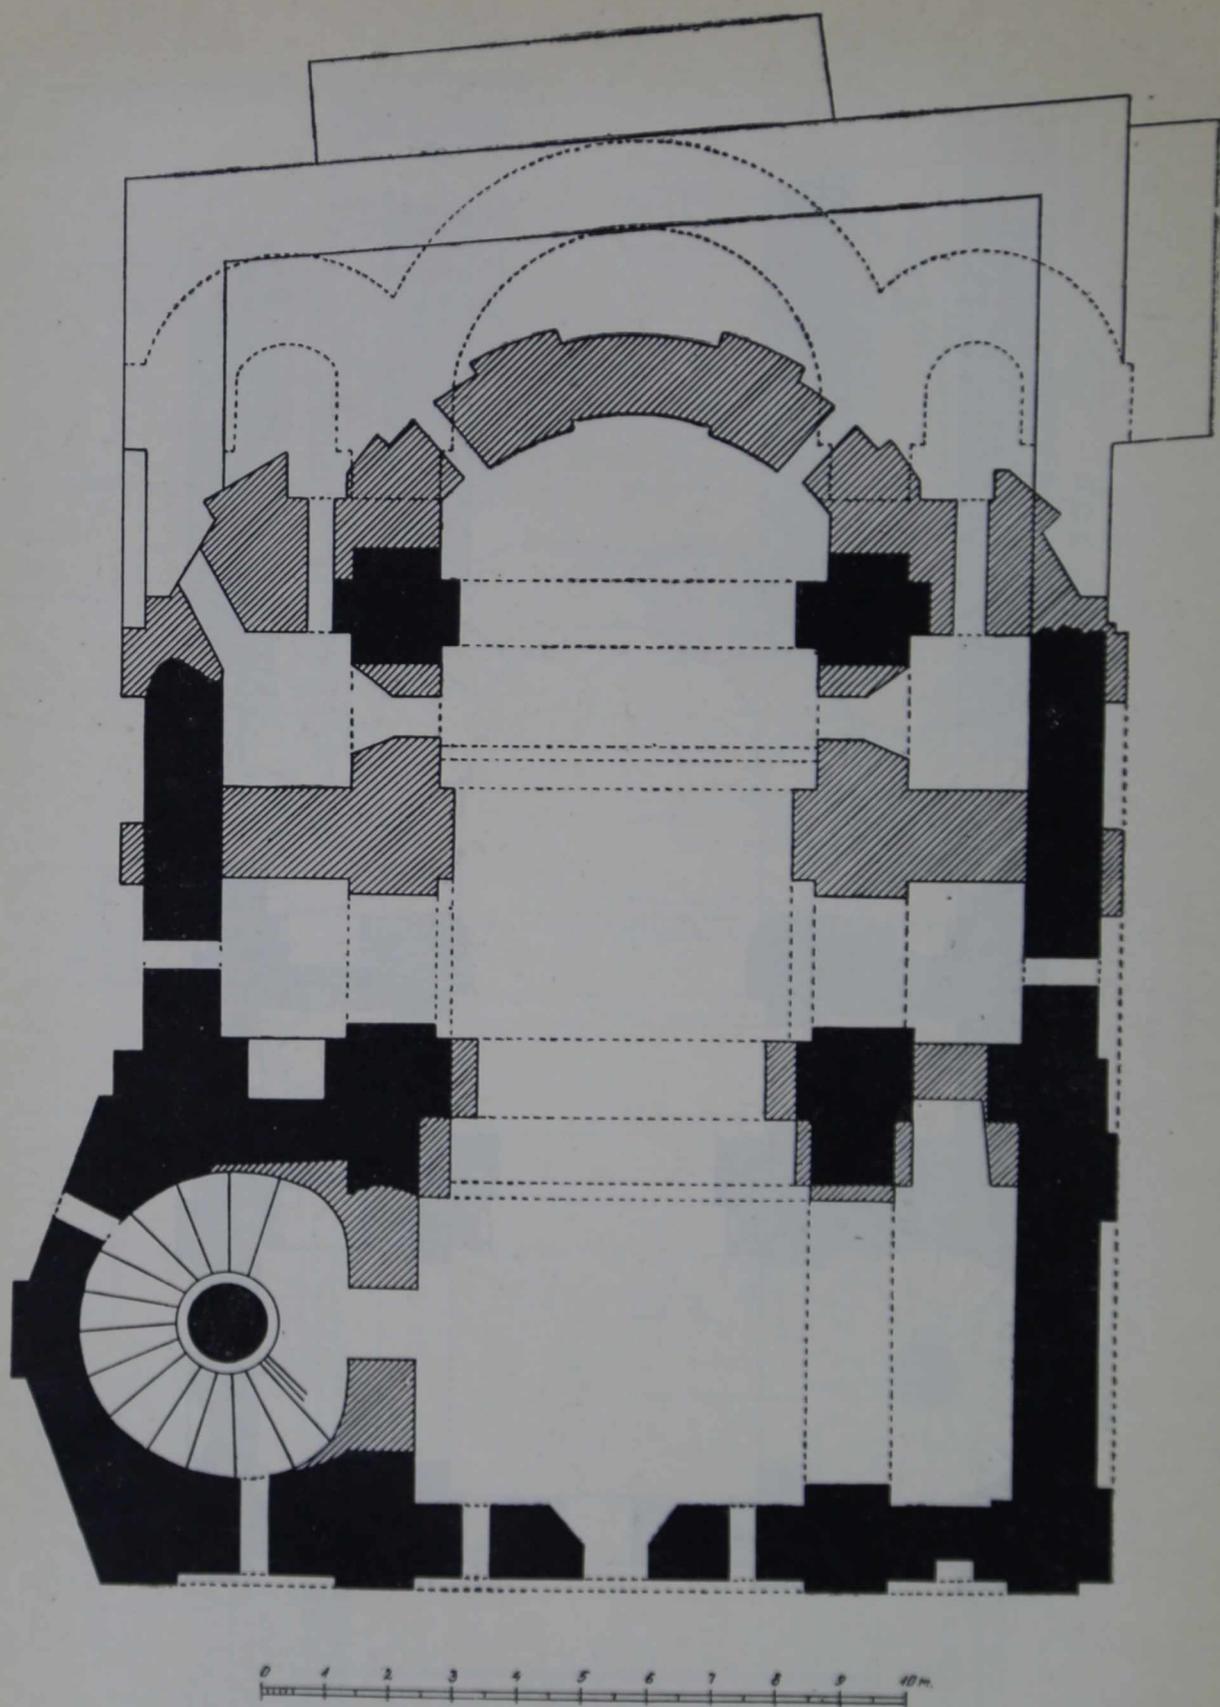
Рис. 113. План собора Выдубицкого монастыря (по обмерам Эртеля и Песчанского).

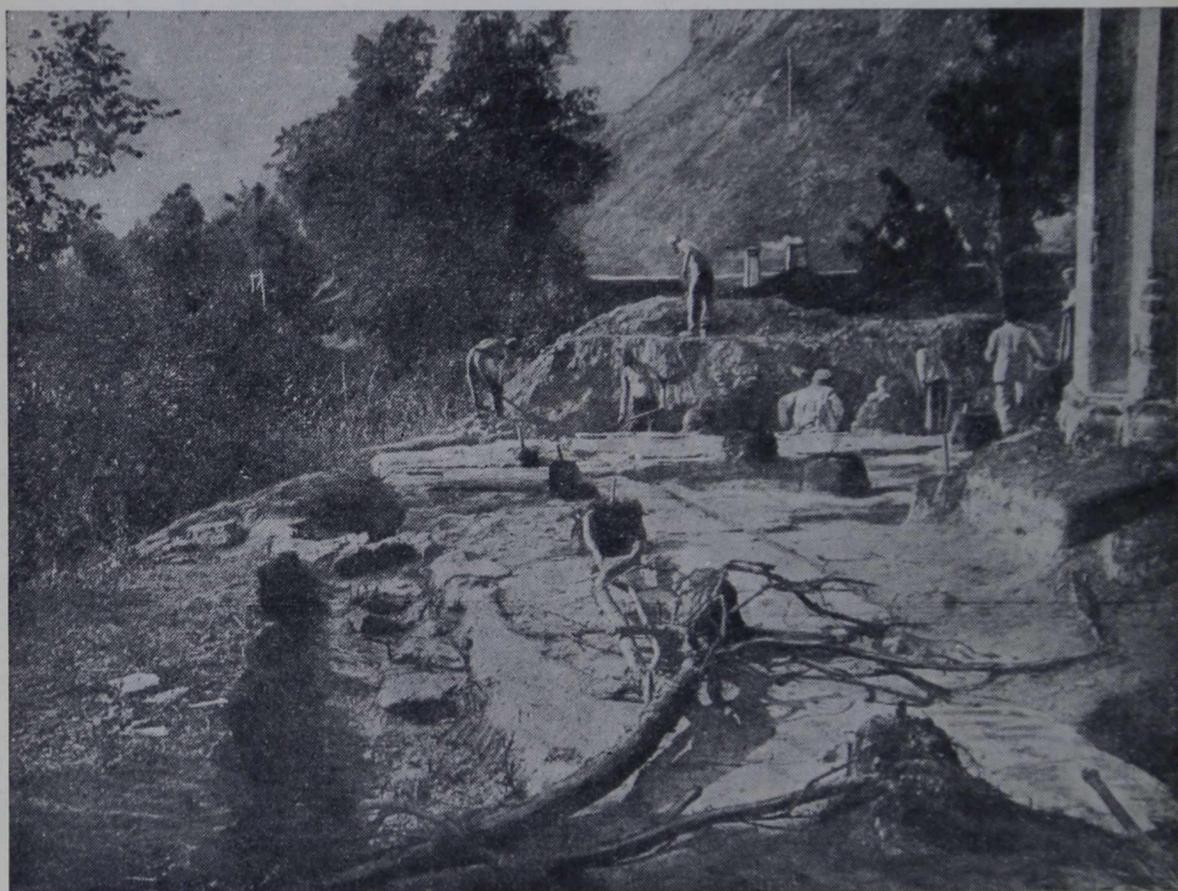
Рис. 115. Фундамент восточной части собора Выдубицкого монастыря (раскопки 1945 г.).

Фундаменты сложены из крупных блоков дикого, плохо отесанного камня на растворе извести с примесью речного песка. В отличие от

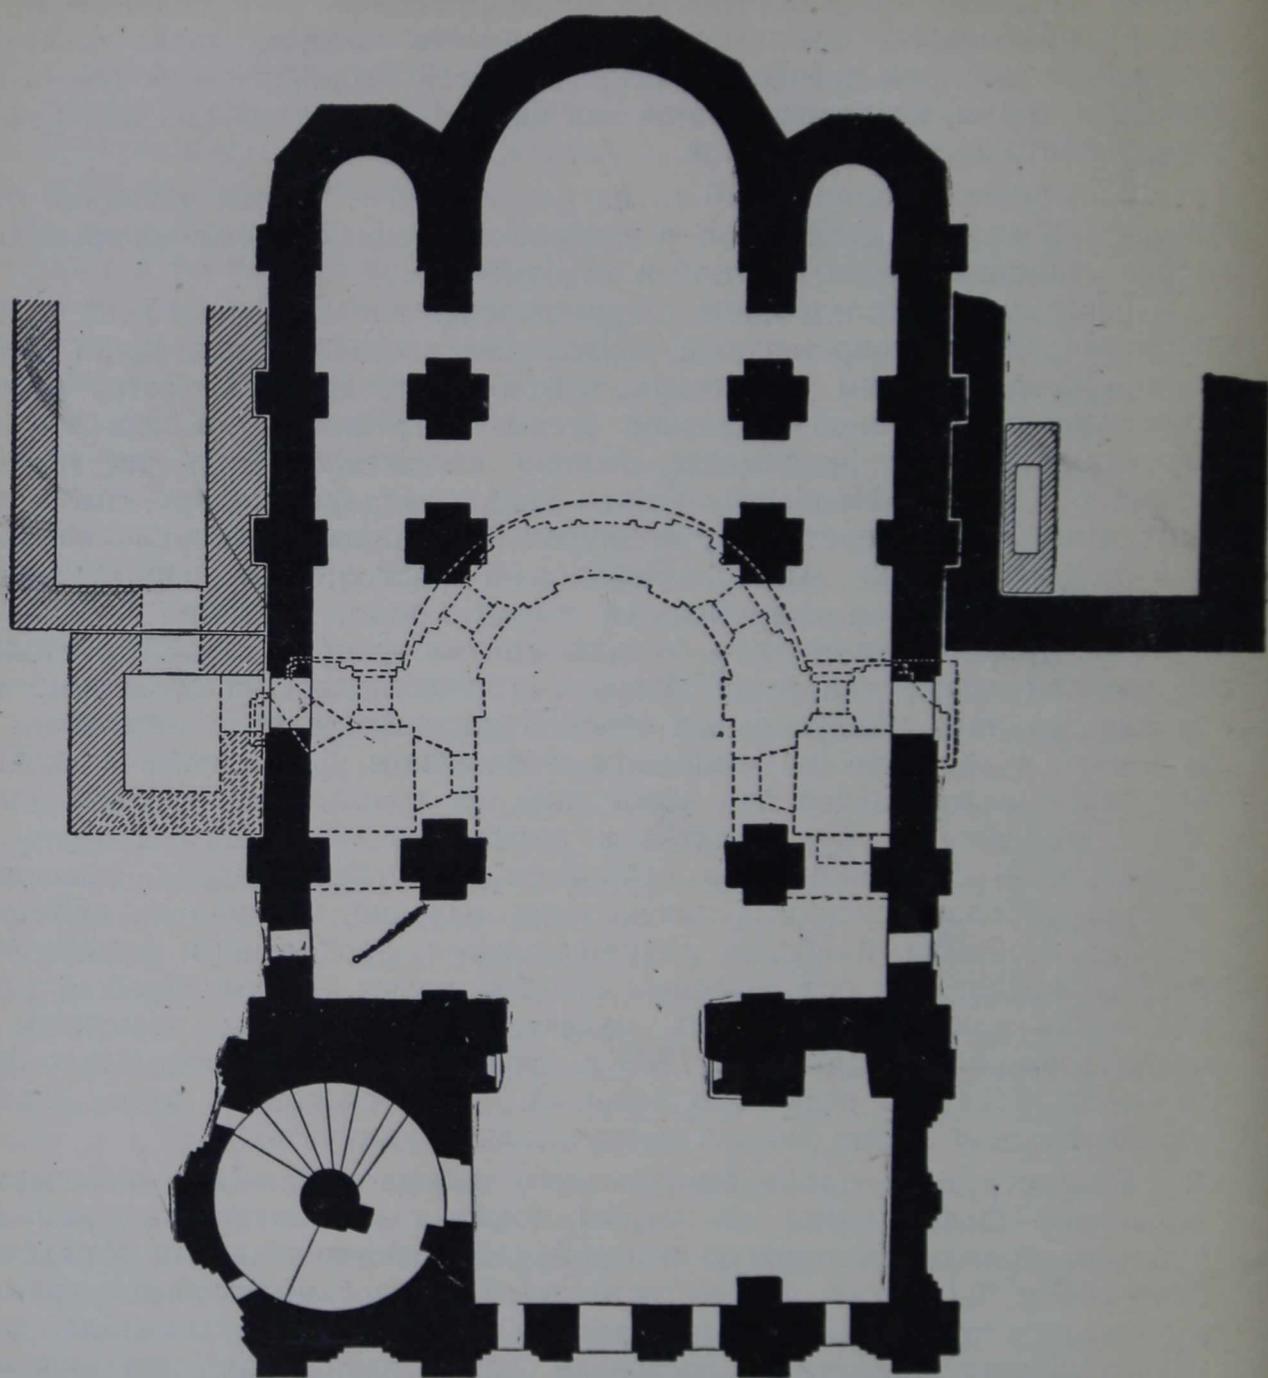
Рис. 117. Собор Выдубицкого монастыря. План-реконструкция.

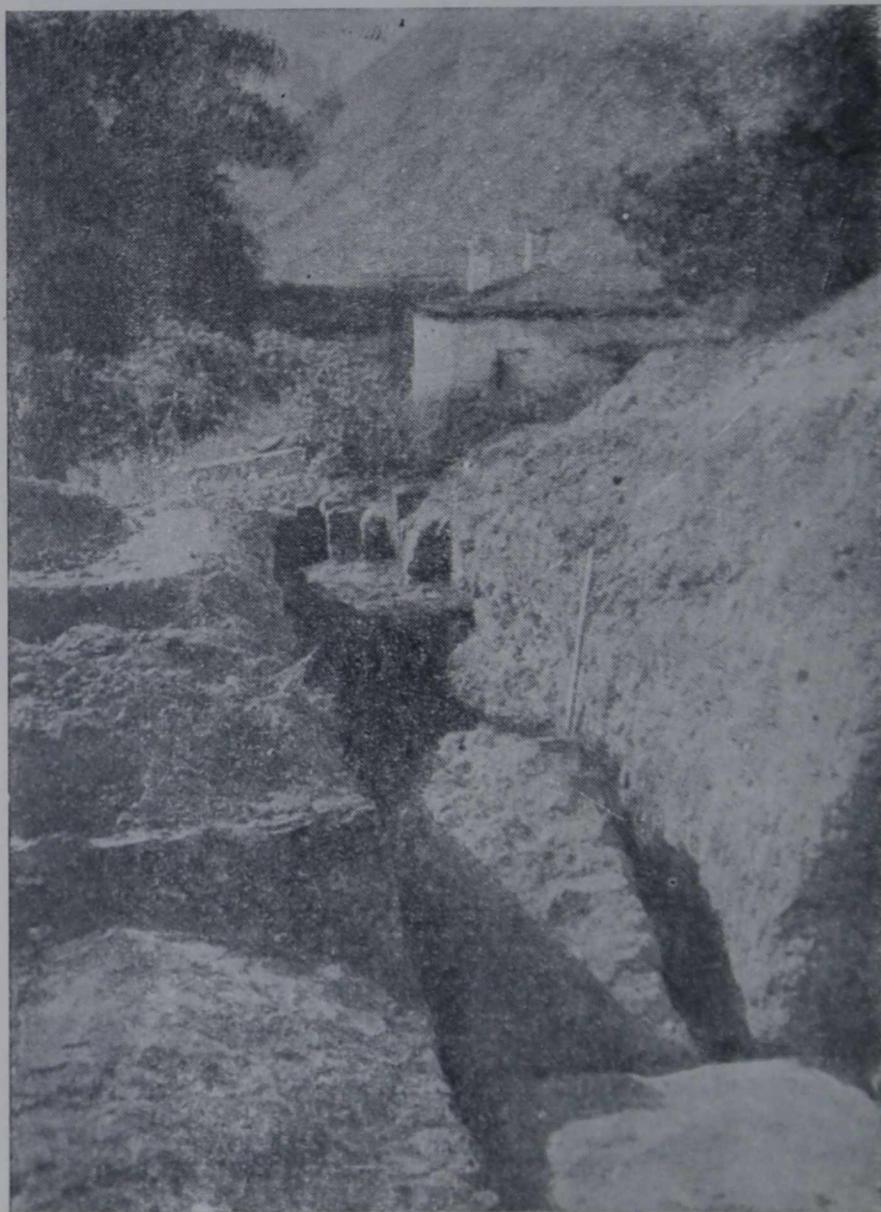
Рис. 119. Фундамент юго-восточной пристройки к собору Выдубицкого монастыря (фото в процессе раскопок).

пристройки, лежала наклонно, накренившись к югу. Южная треть, оказавшаяся еще глубже, имела наклонное положение к северу (рис. 118—119). Картина разрушения западной стены пристройки стала понятна лишь после обнаружения в нескольких местах подземных камер и ходов, вырытых глубоко под почвой в лессовом массиве горы. Одна из таких подземных древних пещер, о существовании которой, может

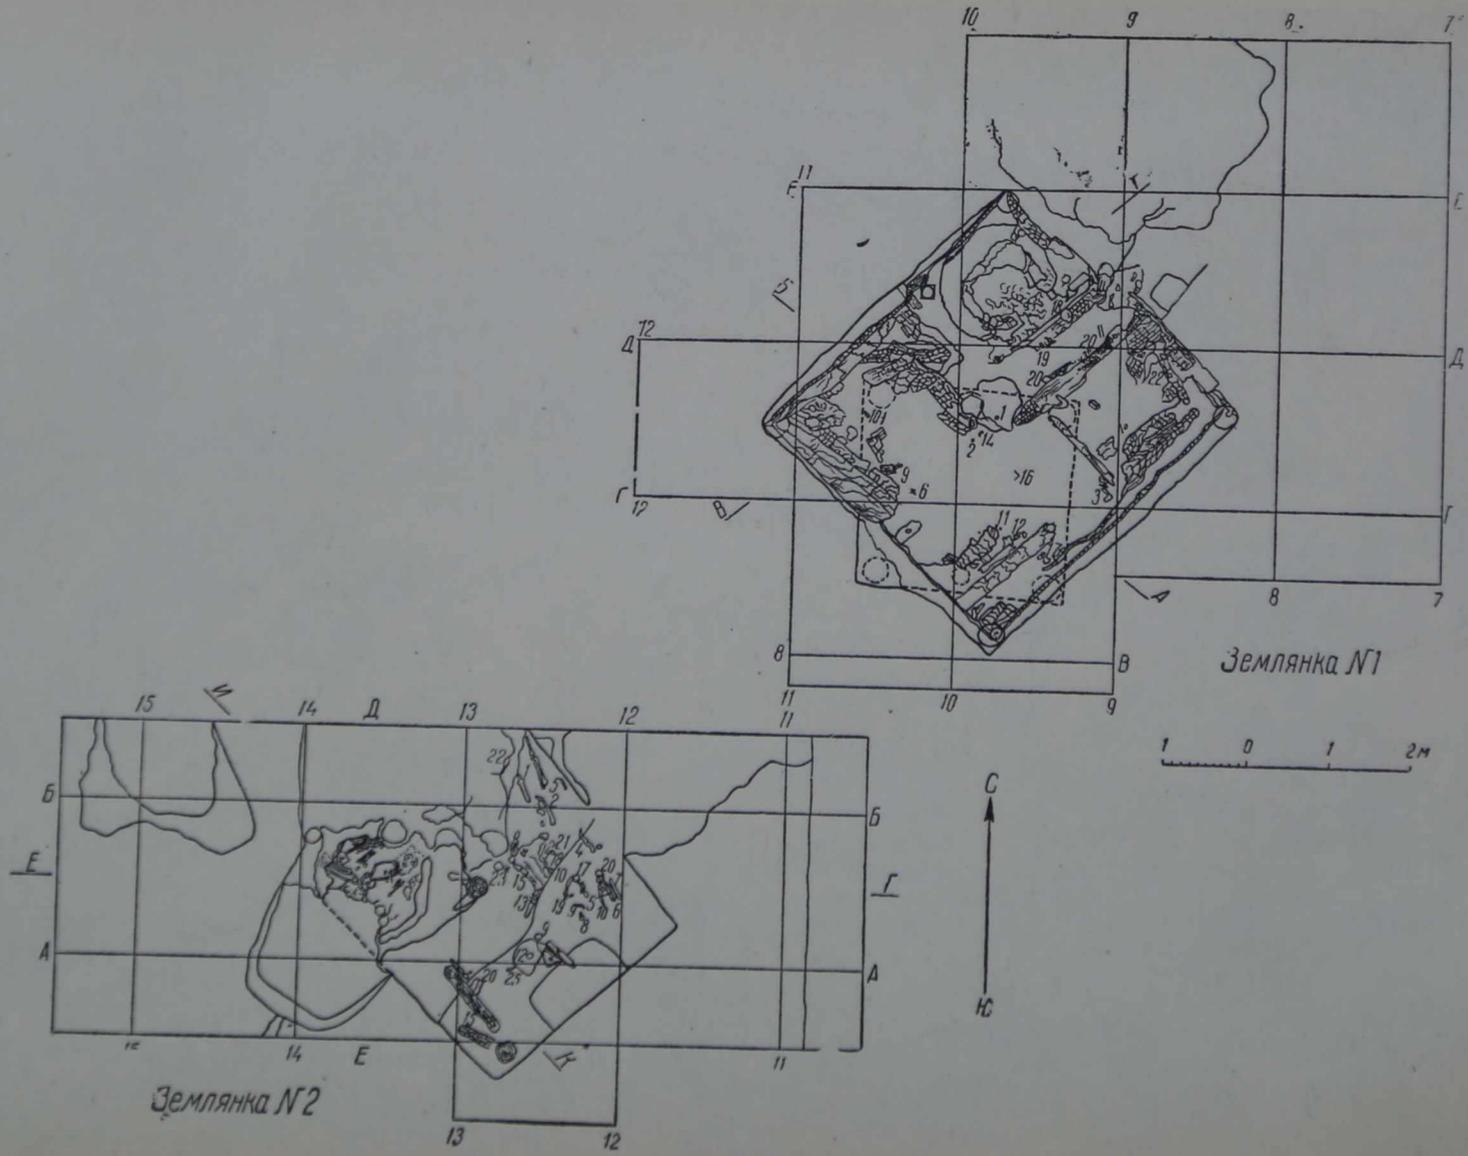
Рис. 125. План жилищ на Б. Житомирской улице.

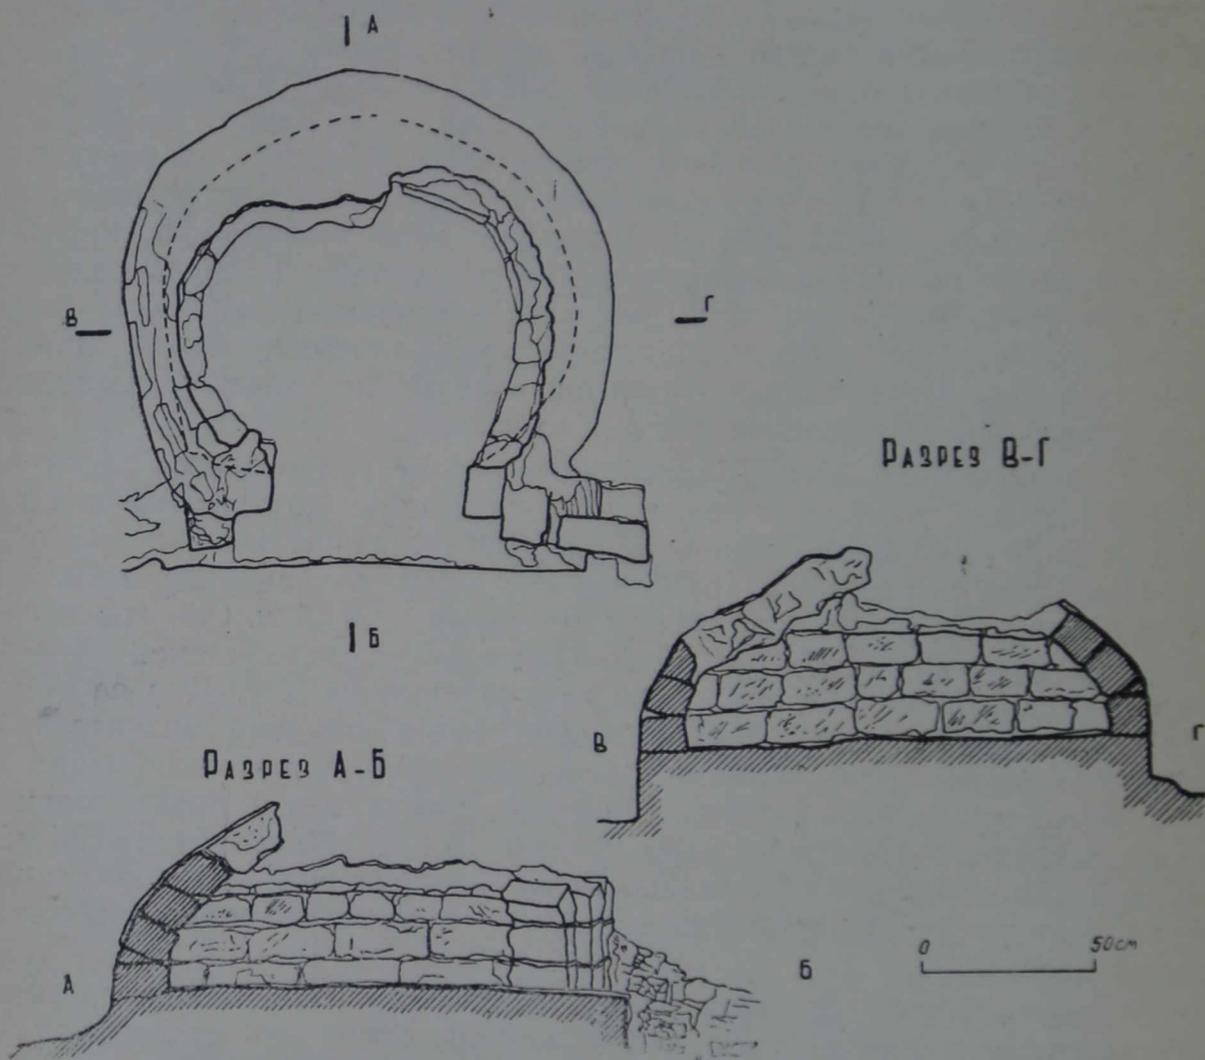
Рис. 128. Жилище I. Печь. План и разрезы.

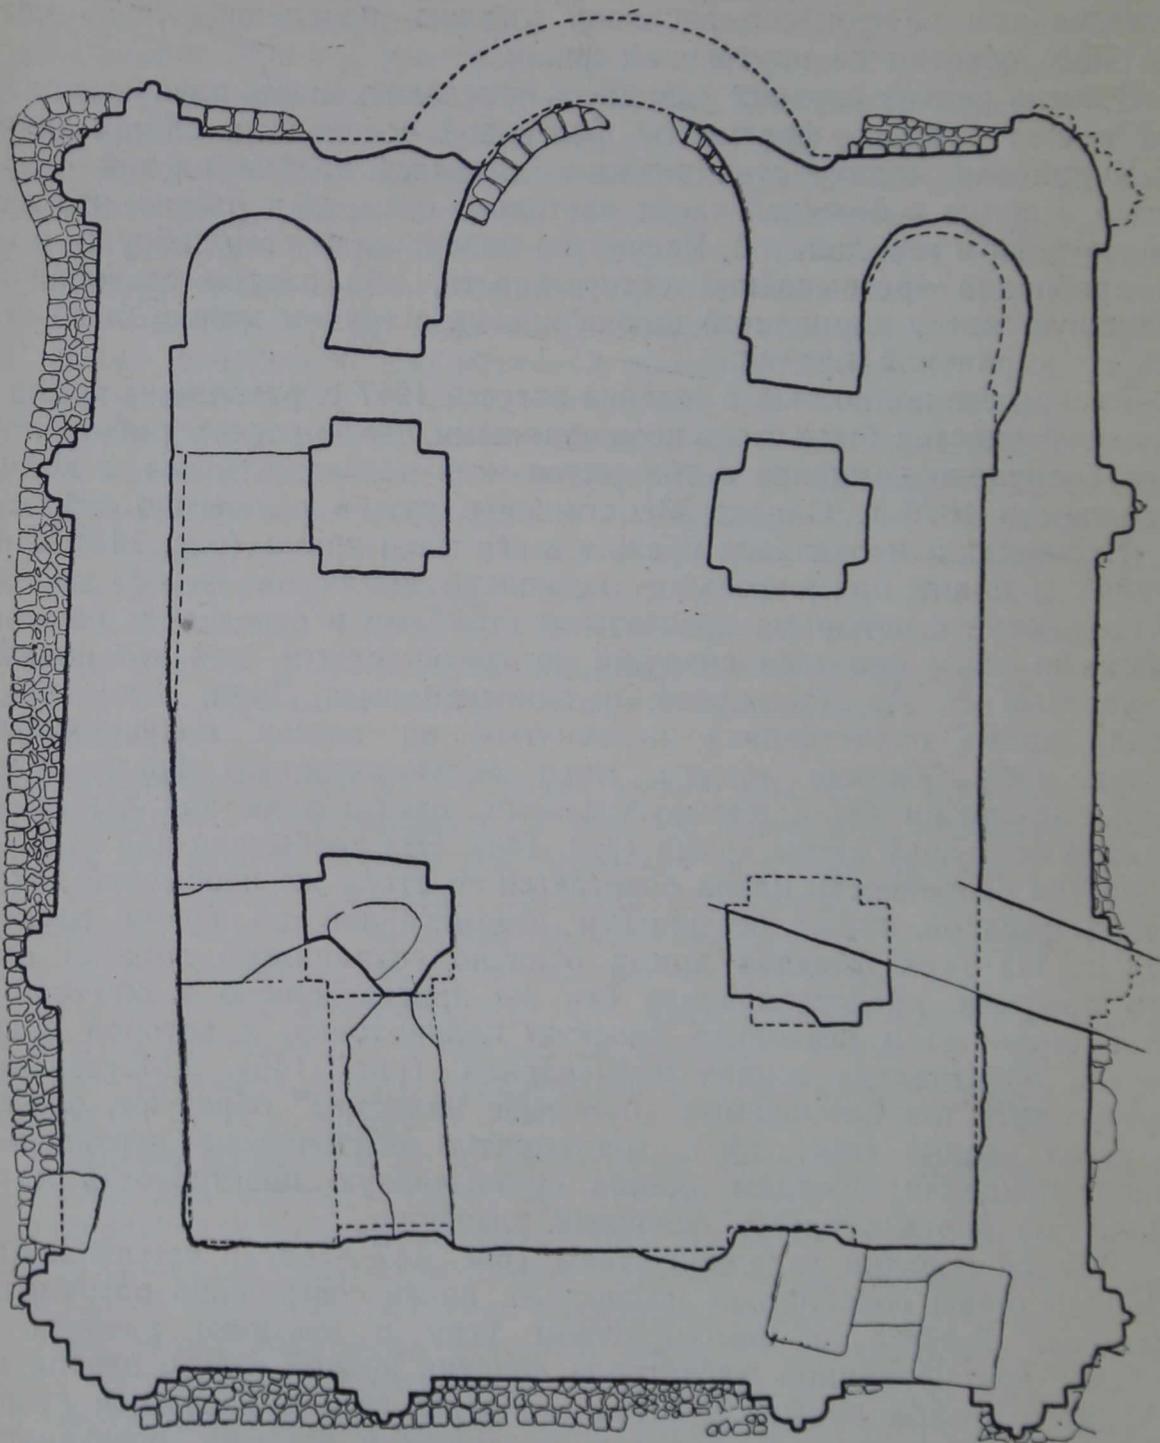
Рис. 143. План церкви на Вознесенском спуске (по раскопкам 1947 г.).

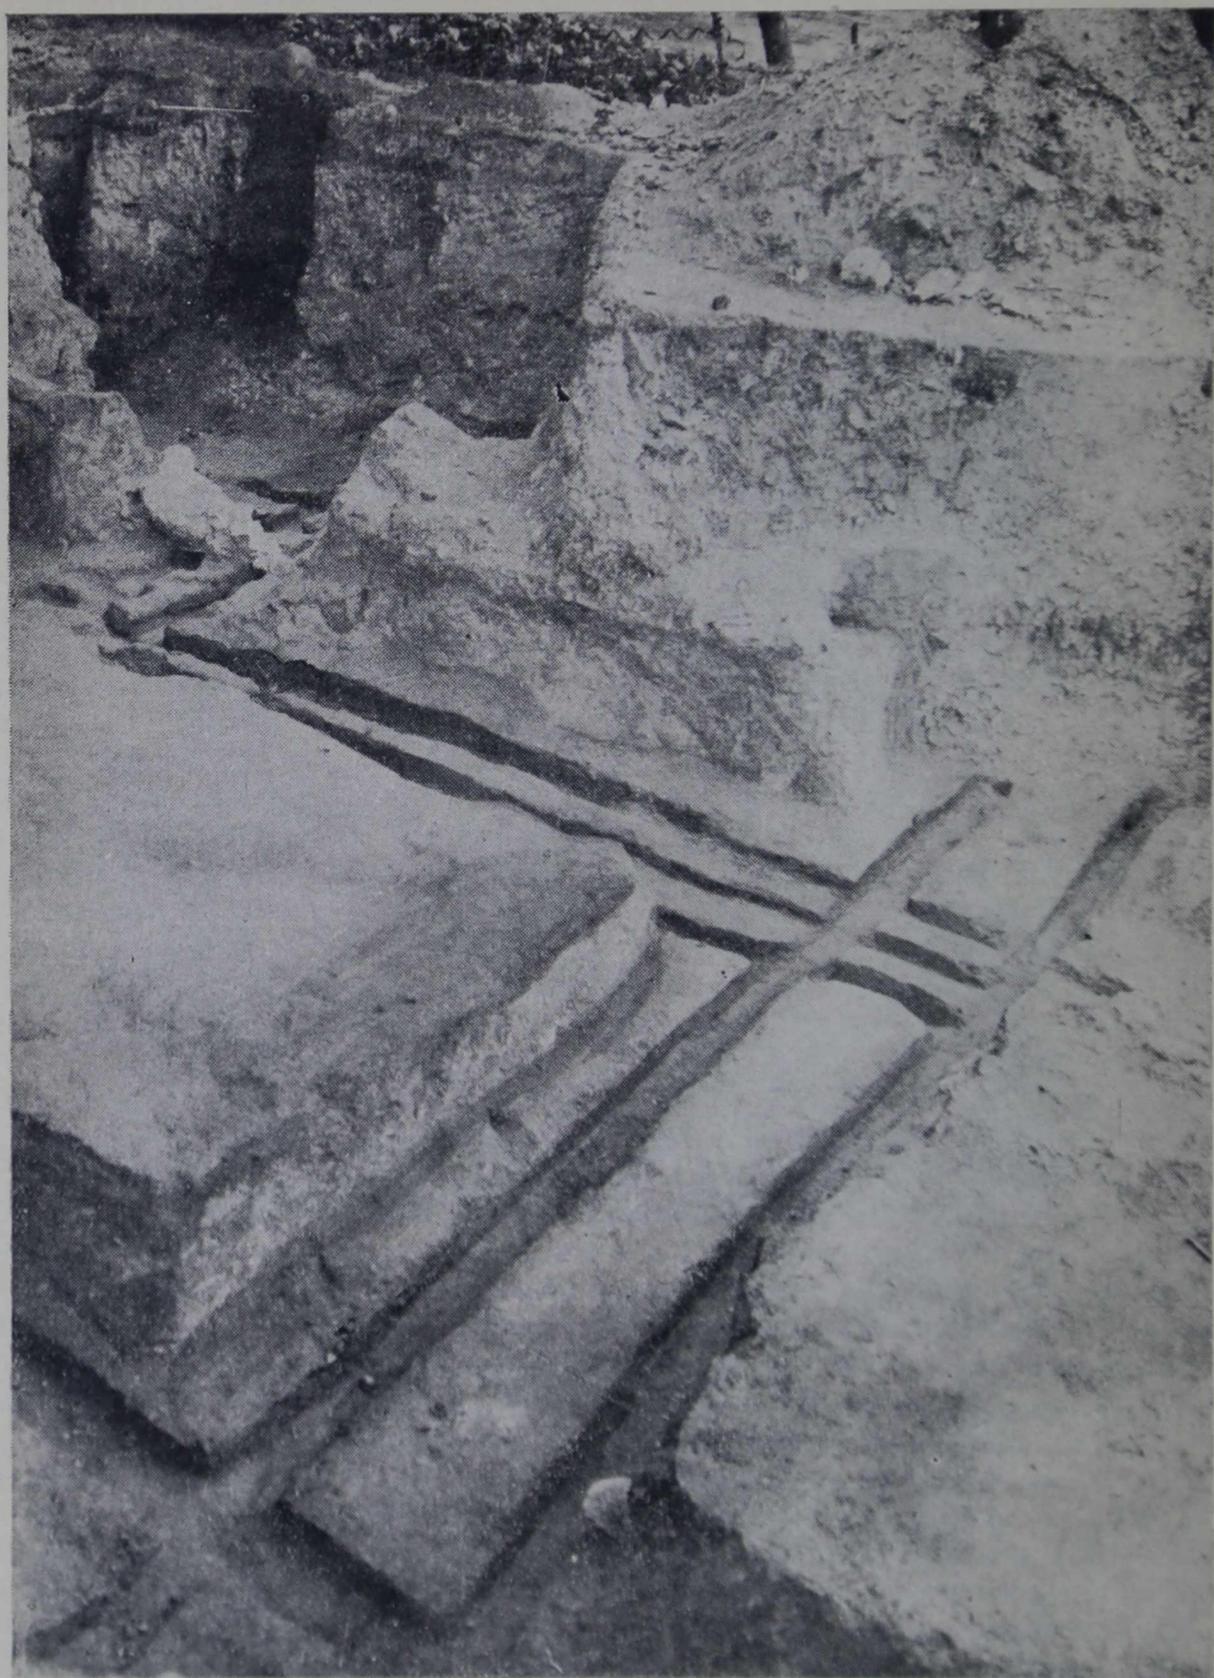
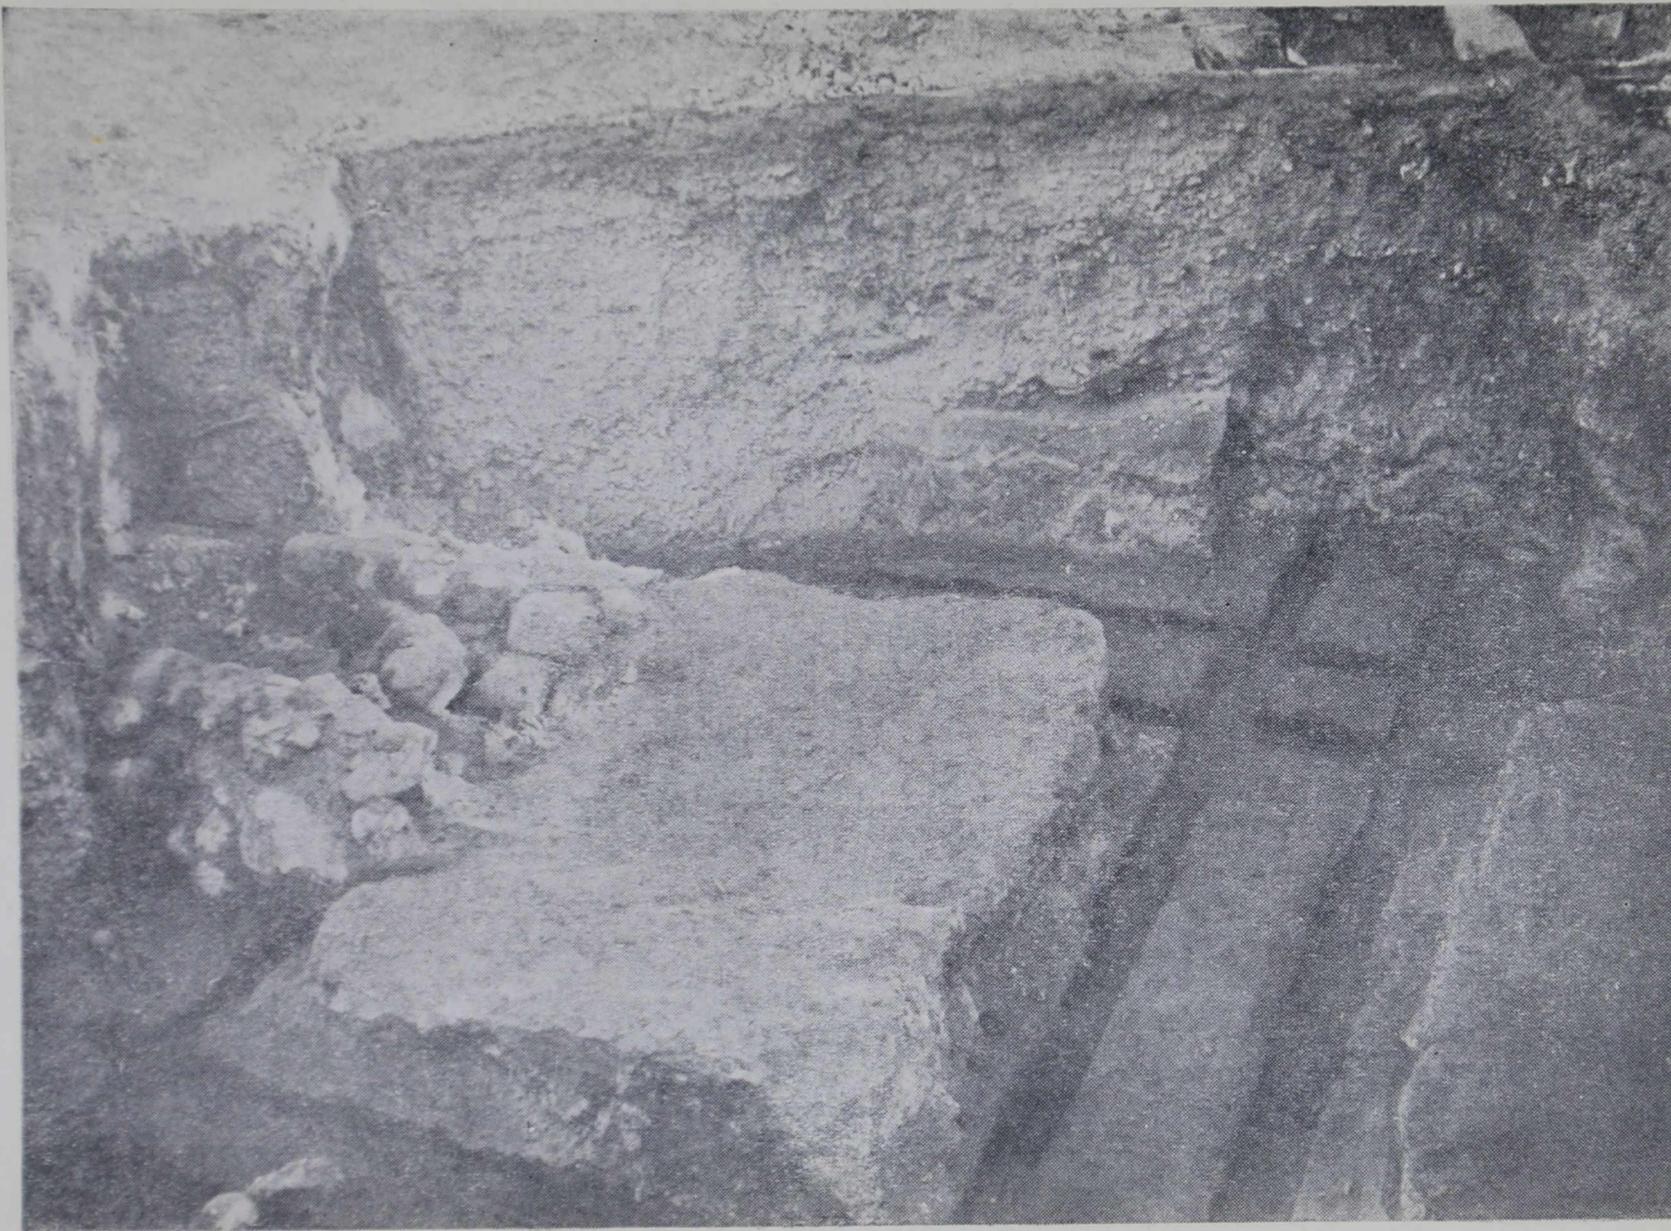
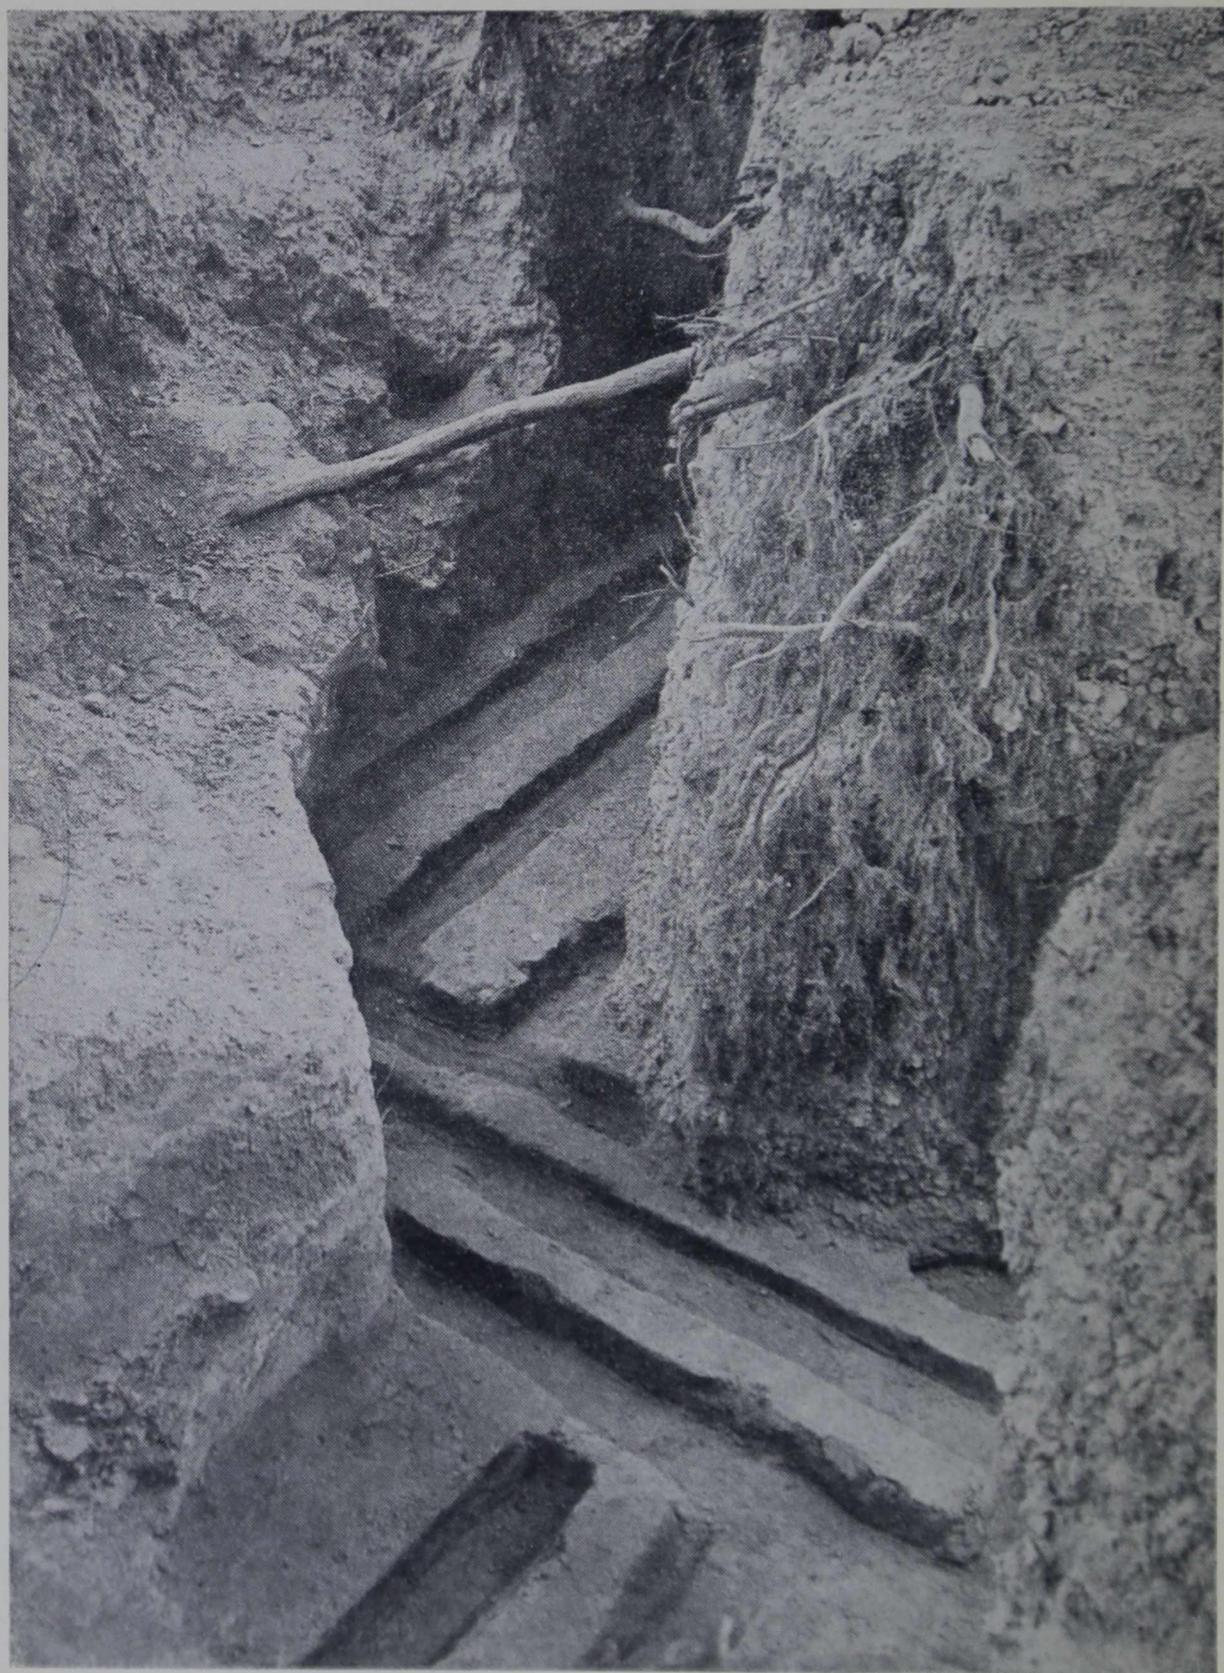
Рис. 152. Развалины храма в усадьбе Художественного института.
Фундаментные рвы.

Рис. 153. Развалины храма в усадьбе Художественного института. Фундаментные рвы.

Рис. 154. Развалины храма в усадьбе Художественного института.
Фундаментные рвы.

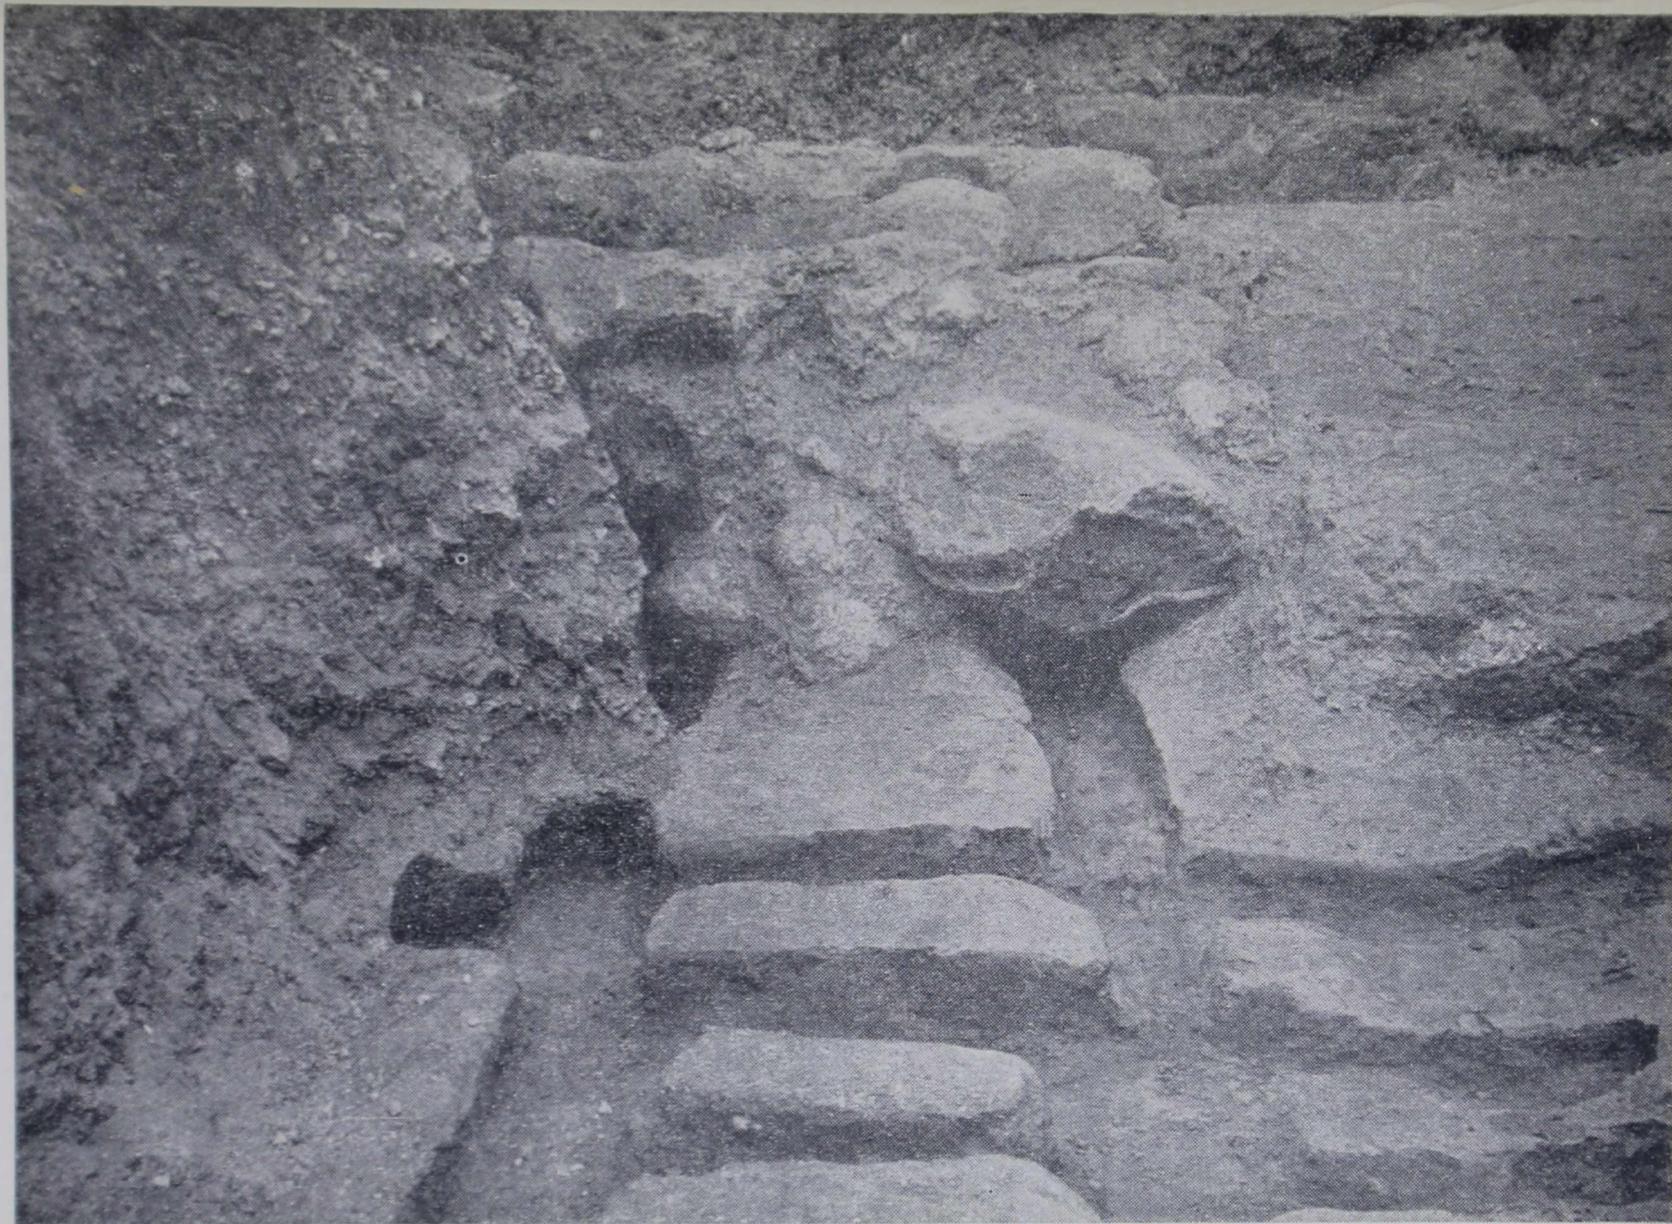
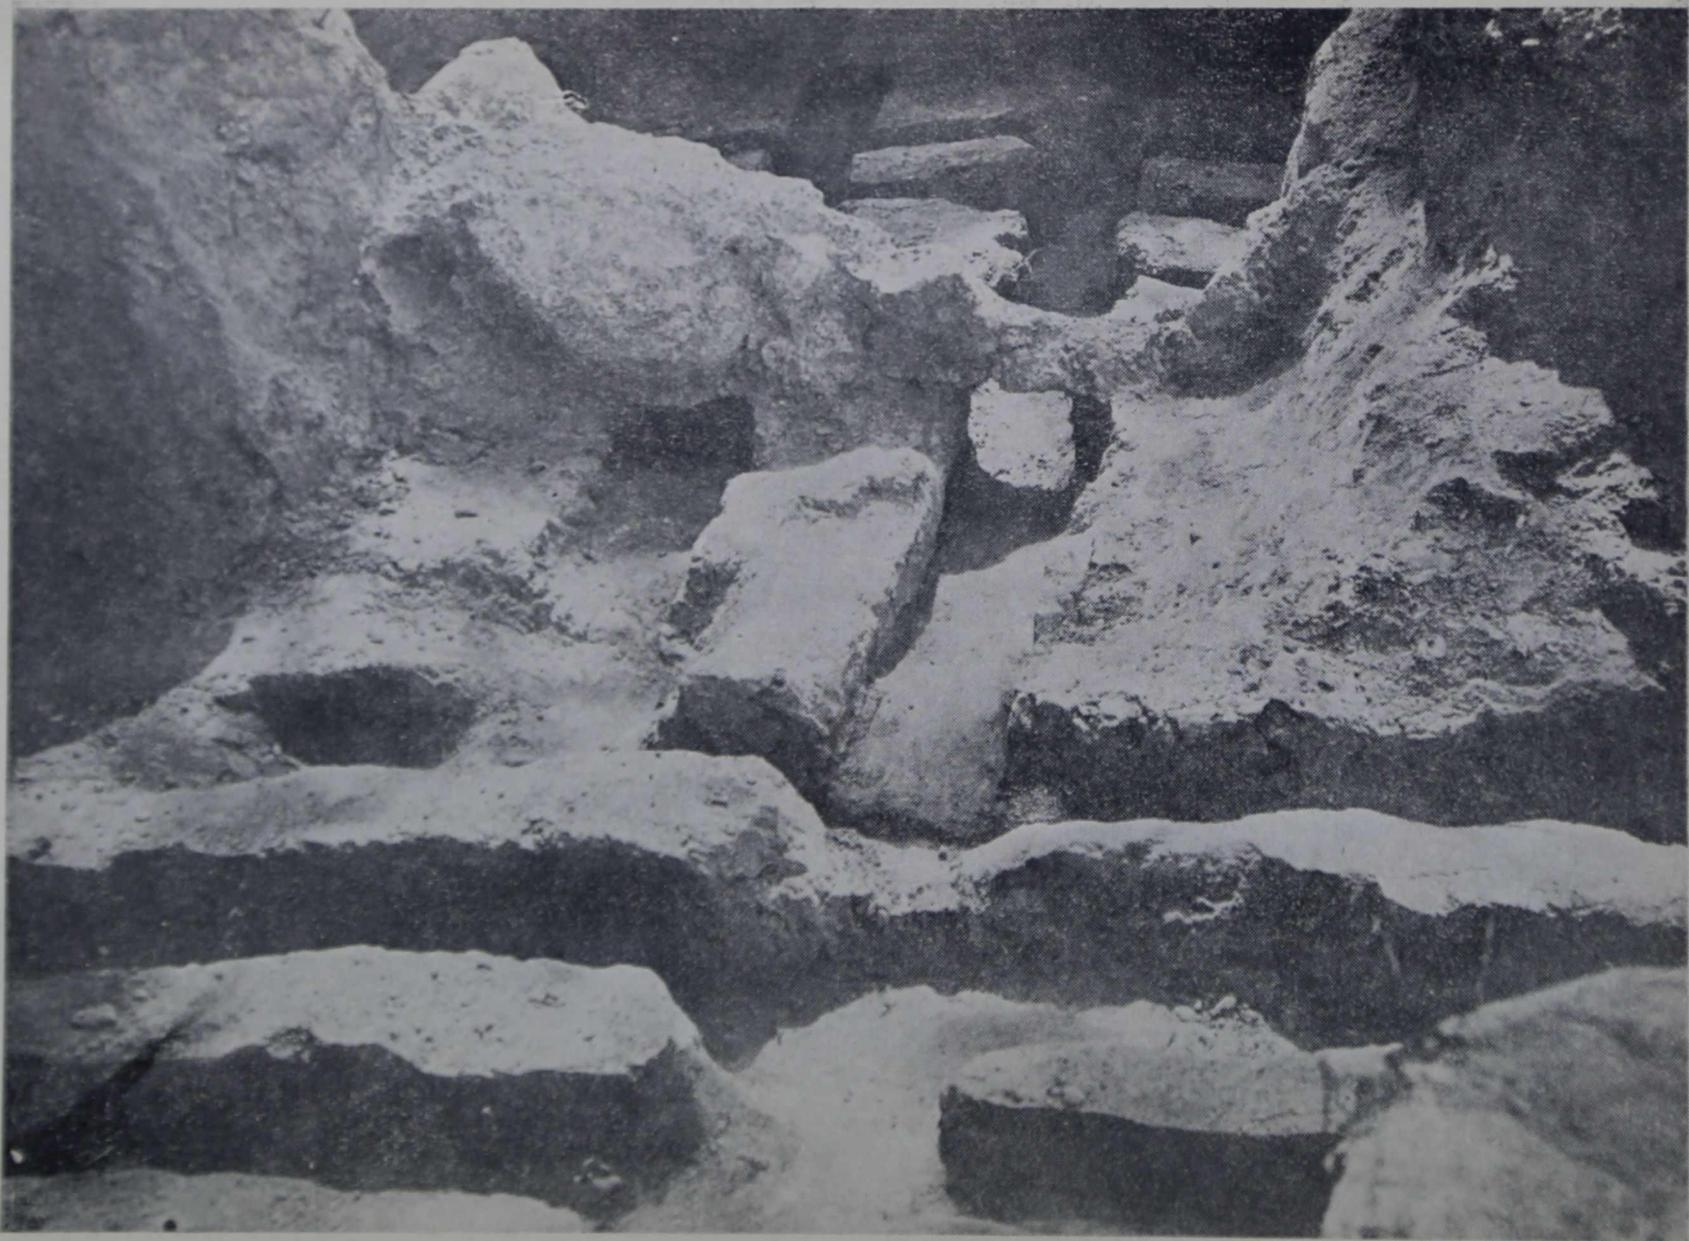
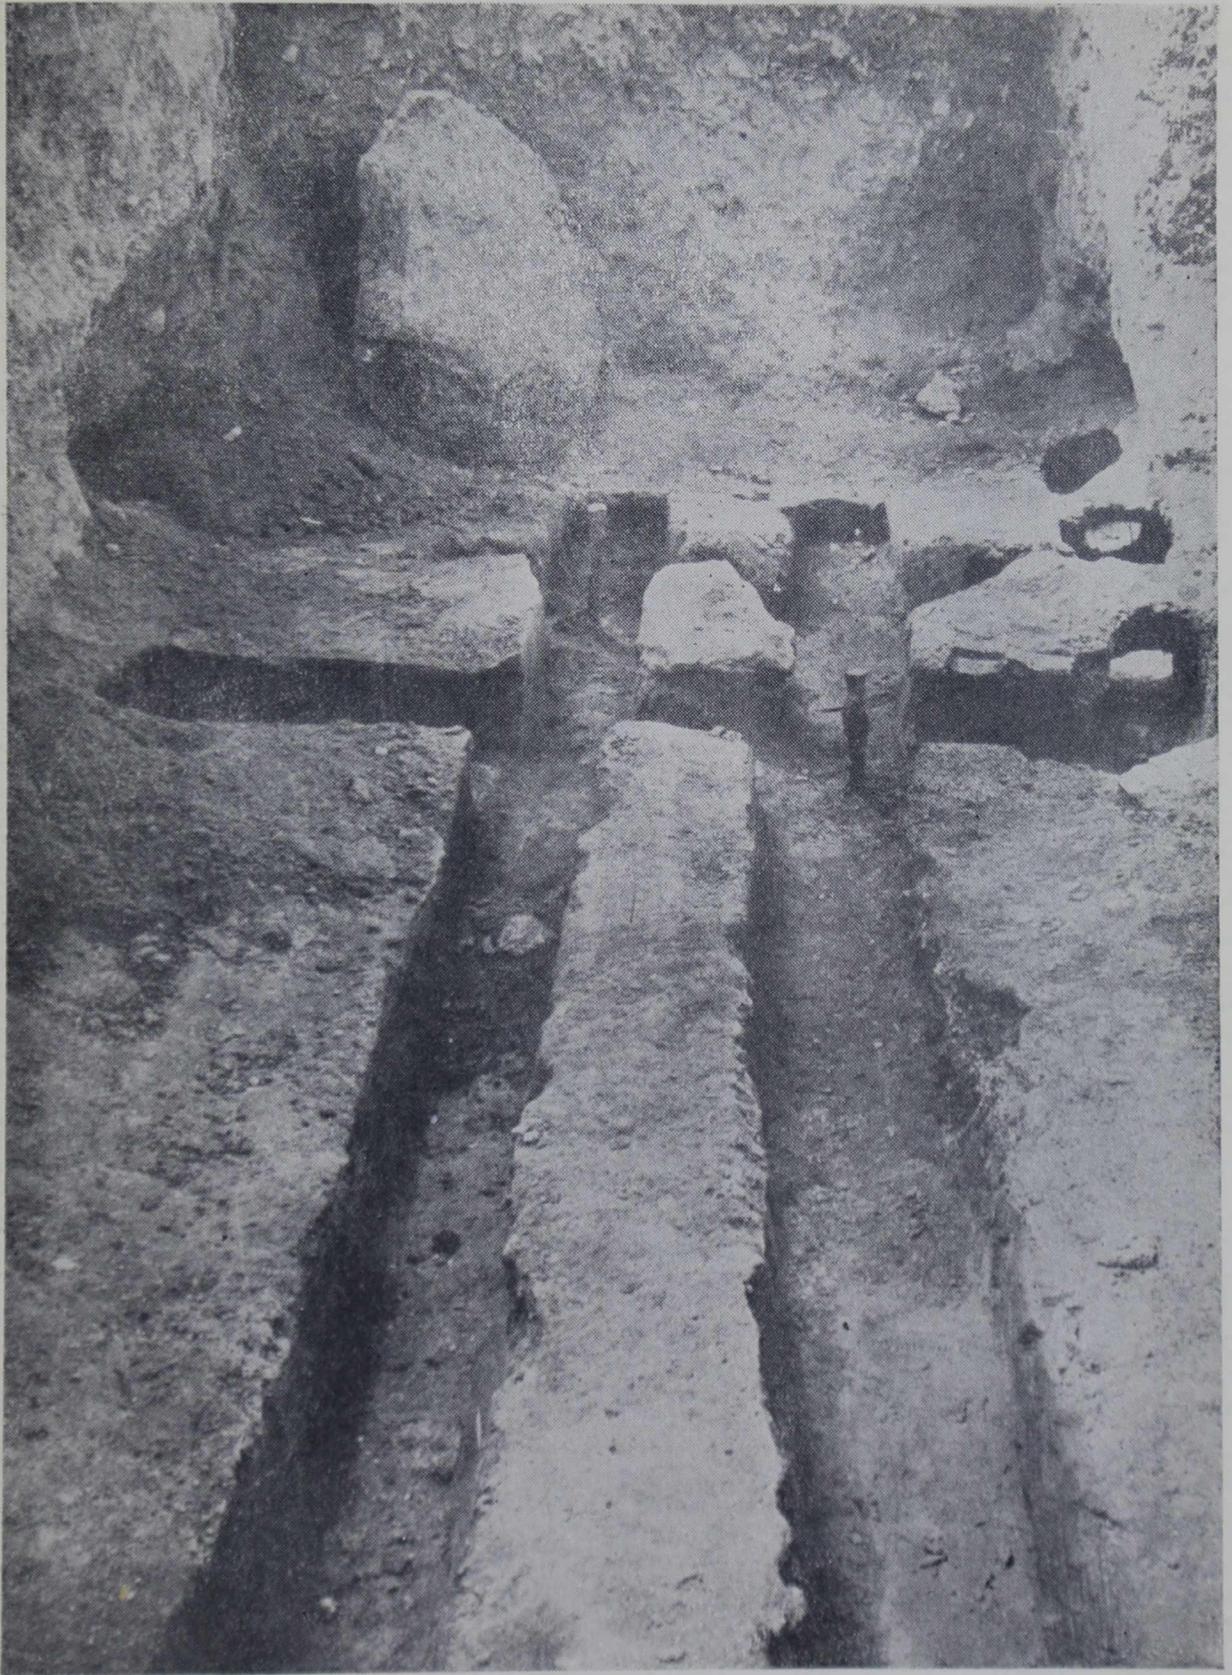
Рис. 157. Развалины храма в усадьбе Художественного института. Следы деревянных субструкций.

Рис. 158. Развалины храма в усадьбе Художественного института. Следы деревянных субструкций.

Рис. 159. Развалины храма в усадьбе Художественного института. Следы деревянных субструкций.
