АРХЕОЛОГИЧЕСКИЕ
ИССЛЕДОВАНИЯ
ДРЕВНЕГО
КИЕВА

АРХЕОЛОГИЧЕСКИЕ
ИССЛЕДОВАНИЯ
ДРЕВНЕГО КИЕВА
ОТЧЕТЫ И МАТЕРИАЛЫ

(1938—1947 гг.)

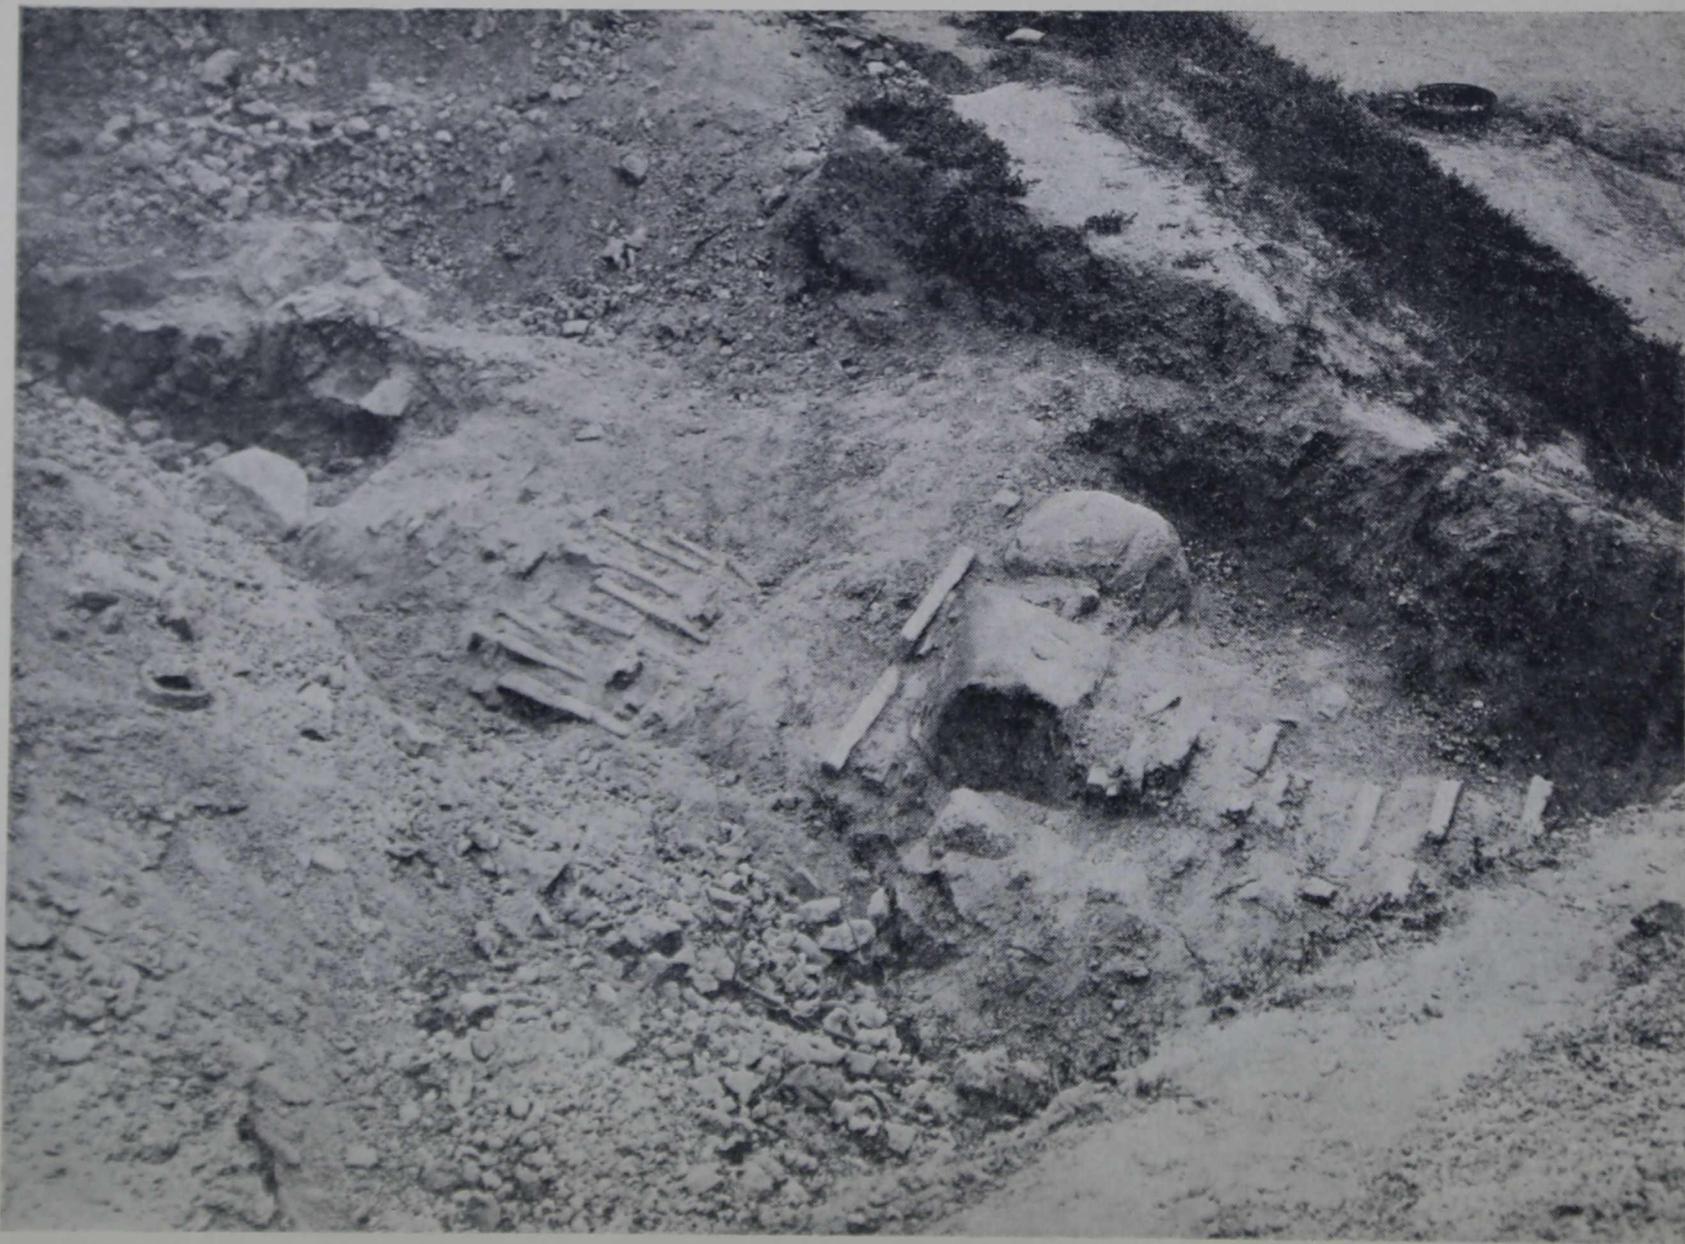
Рис. 160. Развалины храма в усадьбе Художественного института. Кладка упавшей стены.

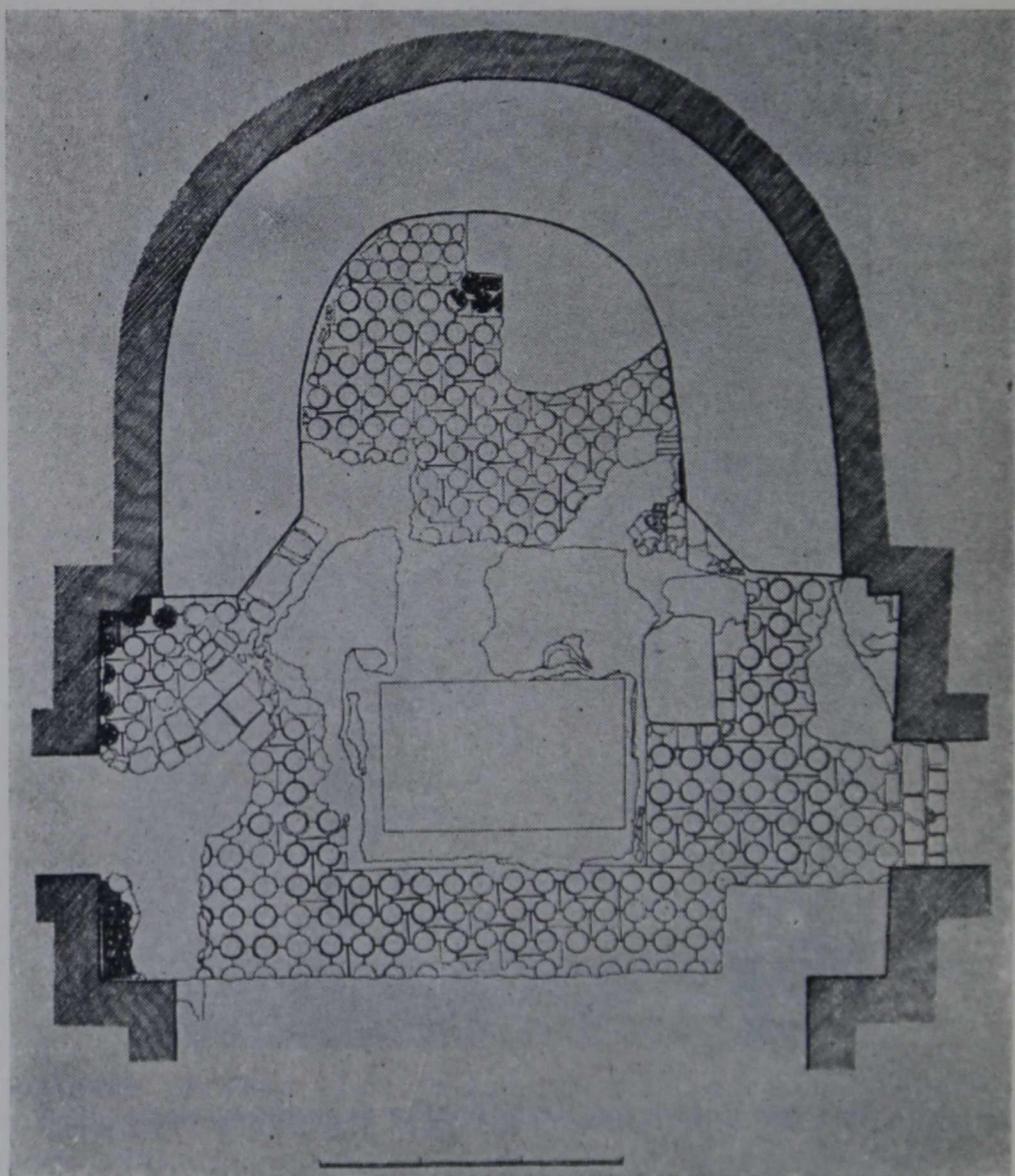
Рис. 170. Софийский собор. План пола центральной апсиды.

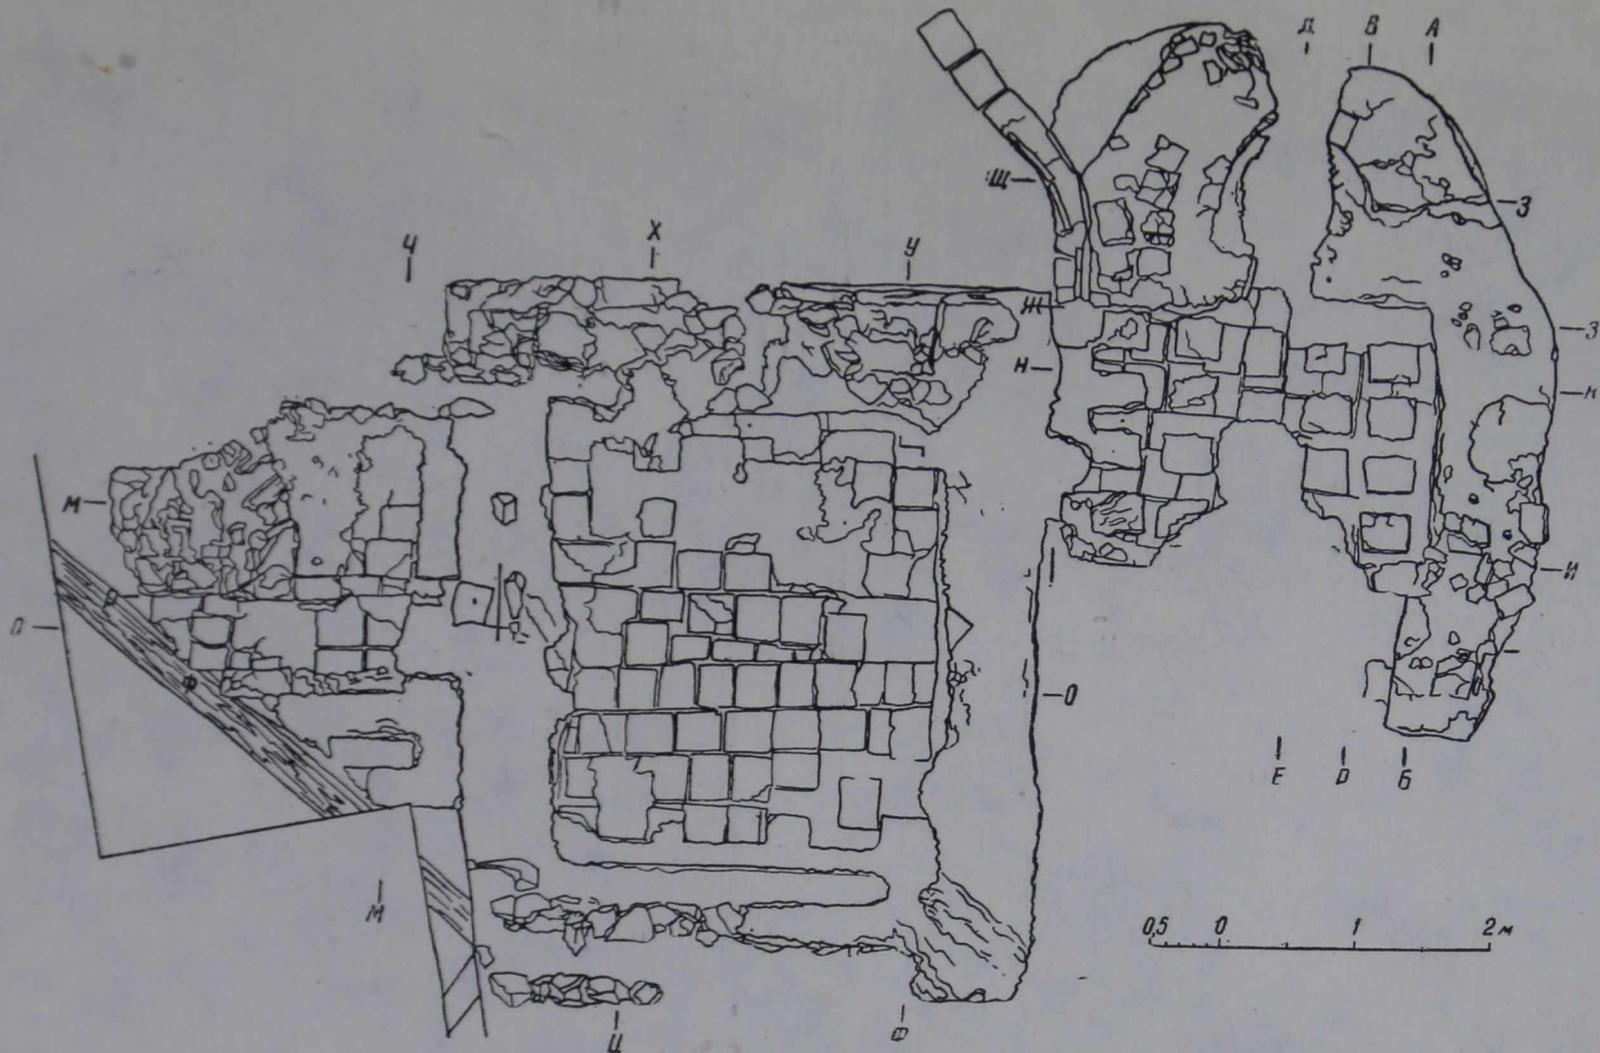
Рис. 179. Софийский заповедник. Печь для обжига кирпича. План.

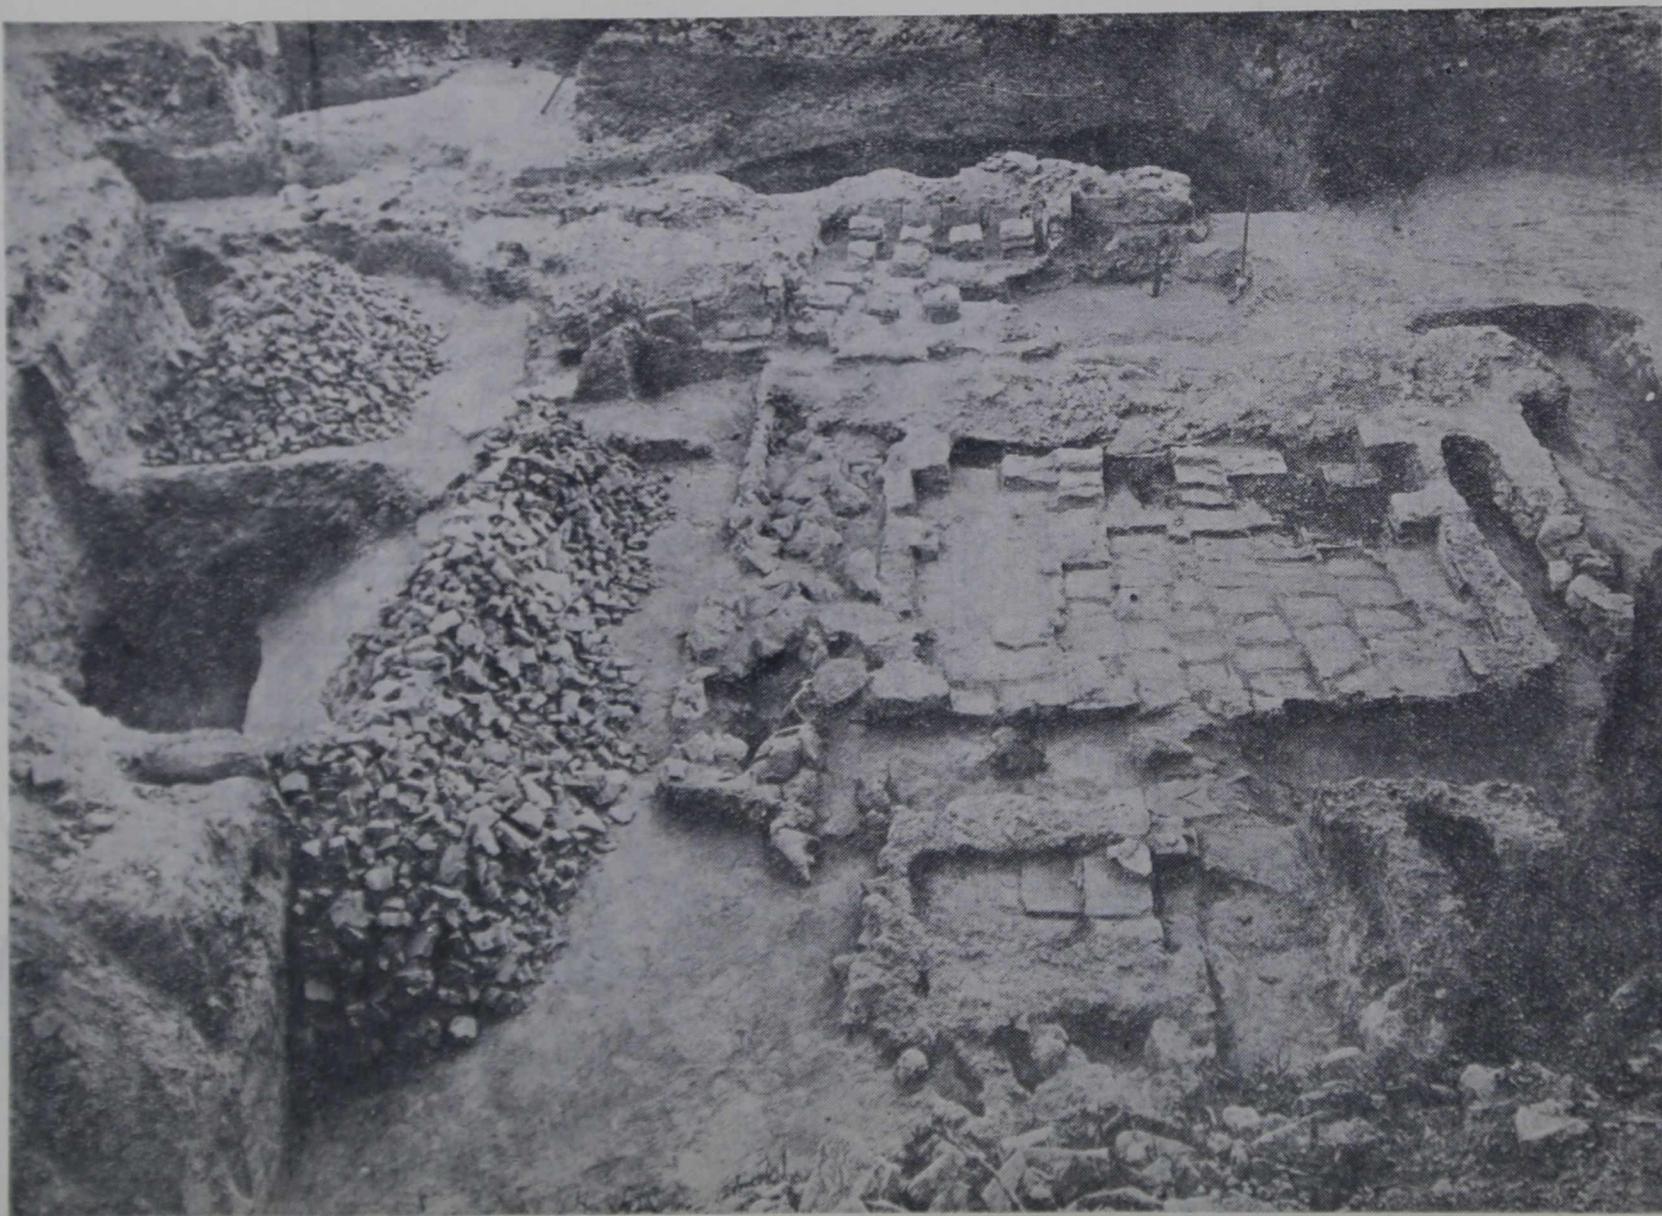
Рис. 180. Софийский заповедник. Печь для обжига кирпича. Общий вид после раскопок.

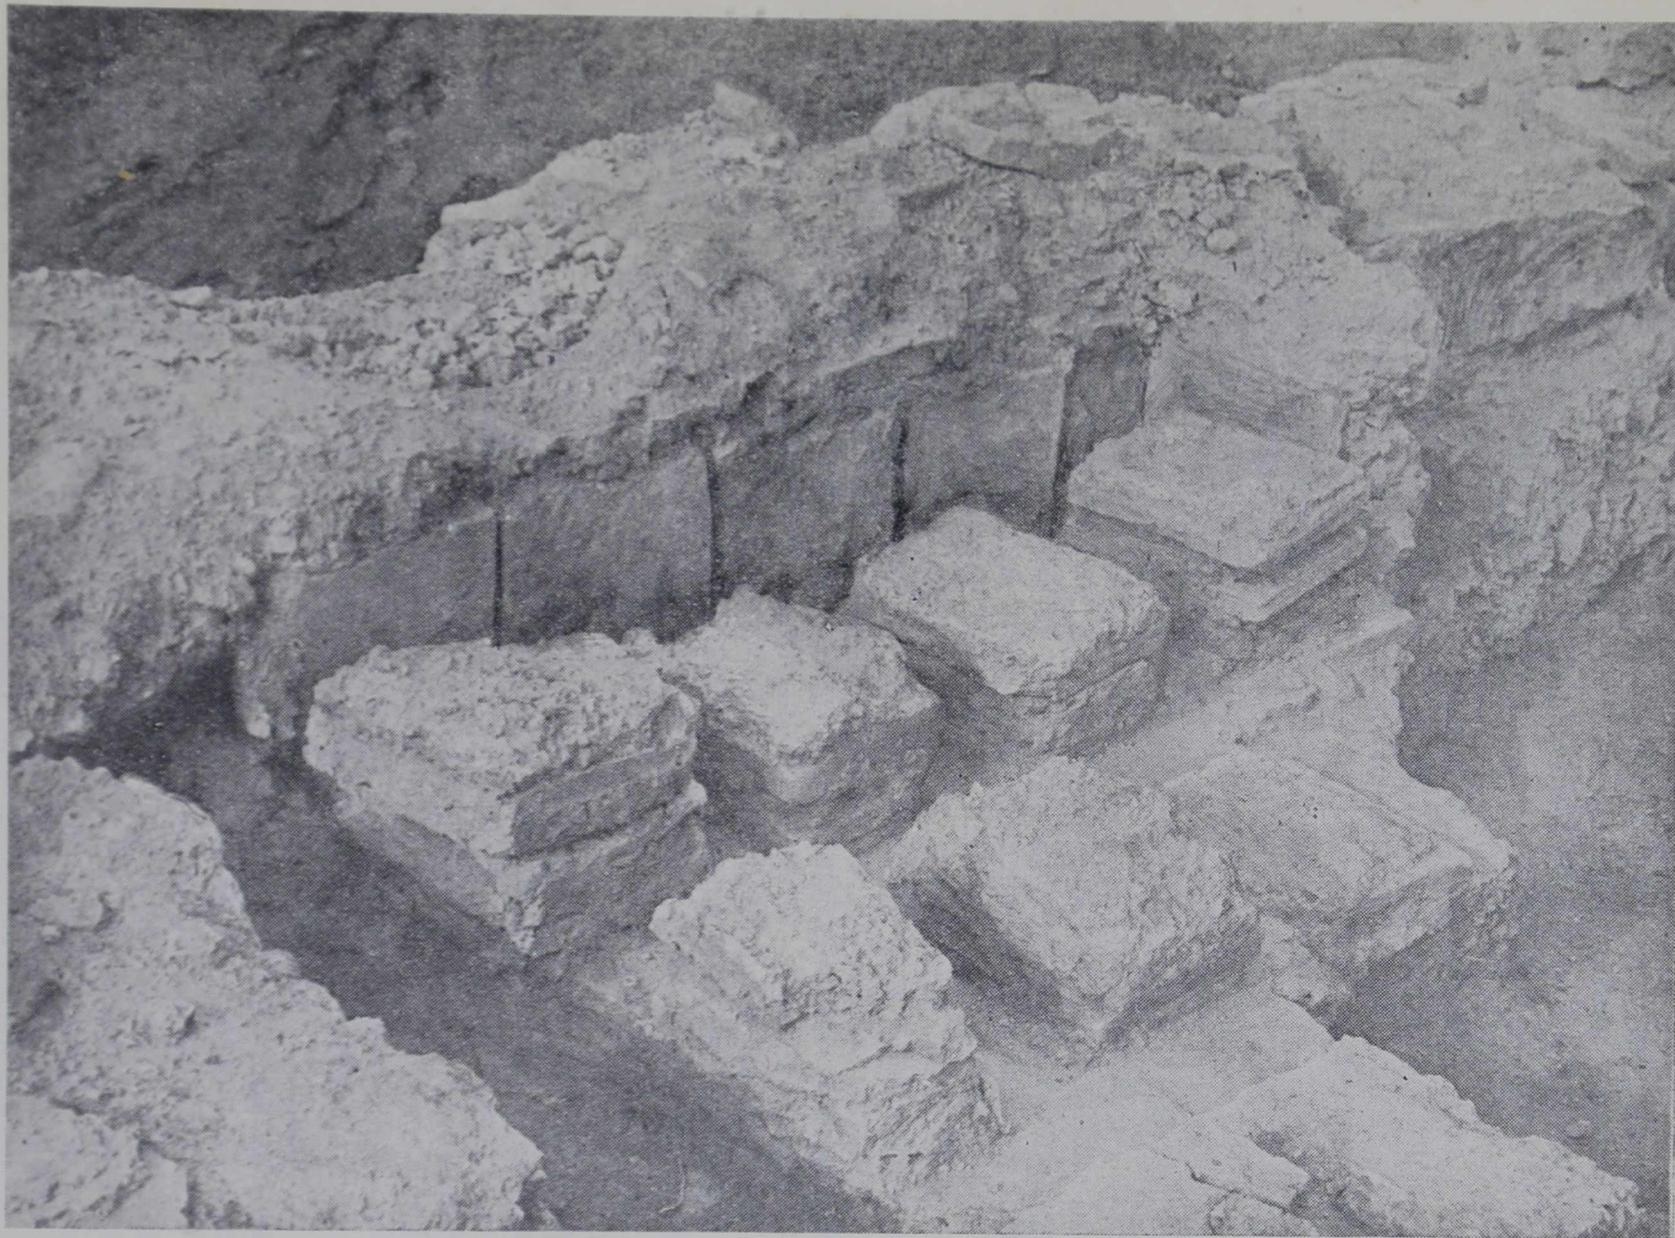
Рис. 181. Софийский заповедник. Печь для обжига кирпича. Деталь.
