АРХИТЕКТУРНЫЕ
ПАМЯТНИКИ
МОСКВЫ

**АРХИТЕКТУРНЫЕ ПАМЯТНИКИ
МОСКВЫ
XV—XVII века
НОВЫЕ ИССЛЕДОВАНИЯ**

СОБОР СПАСО-АНДРОНИКОВА МОНАСТЫРЯ В МОСКВЕ

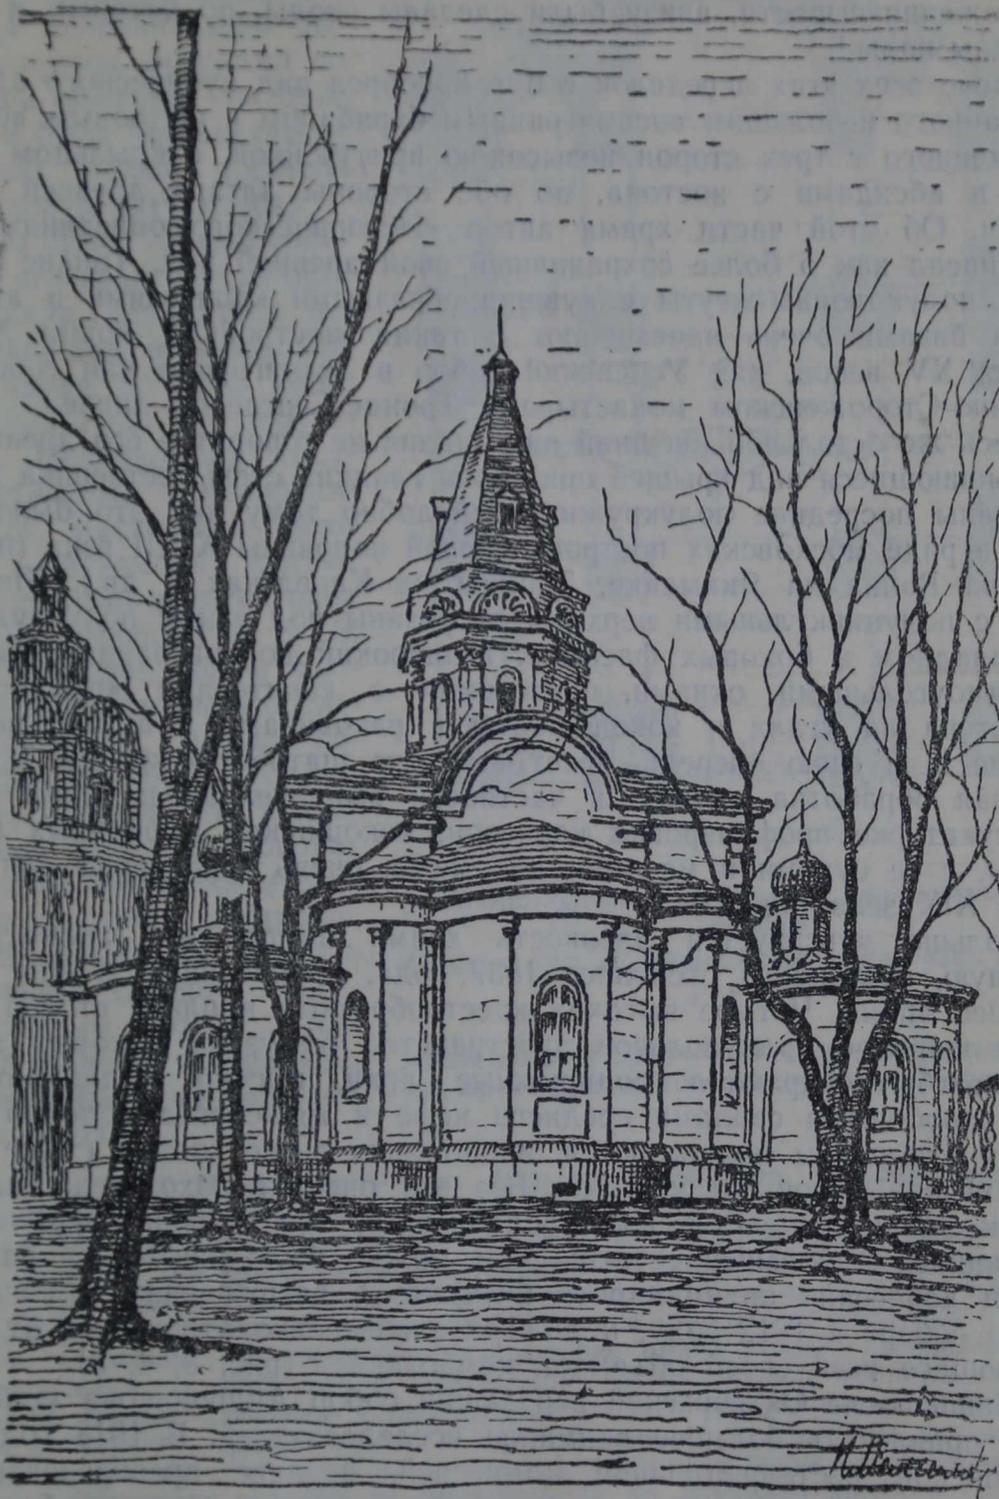
2. Собор Спасо-Андроникова монастыря.
Вид с востока

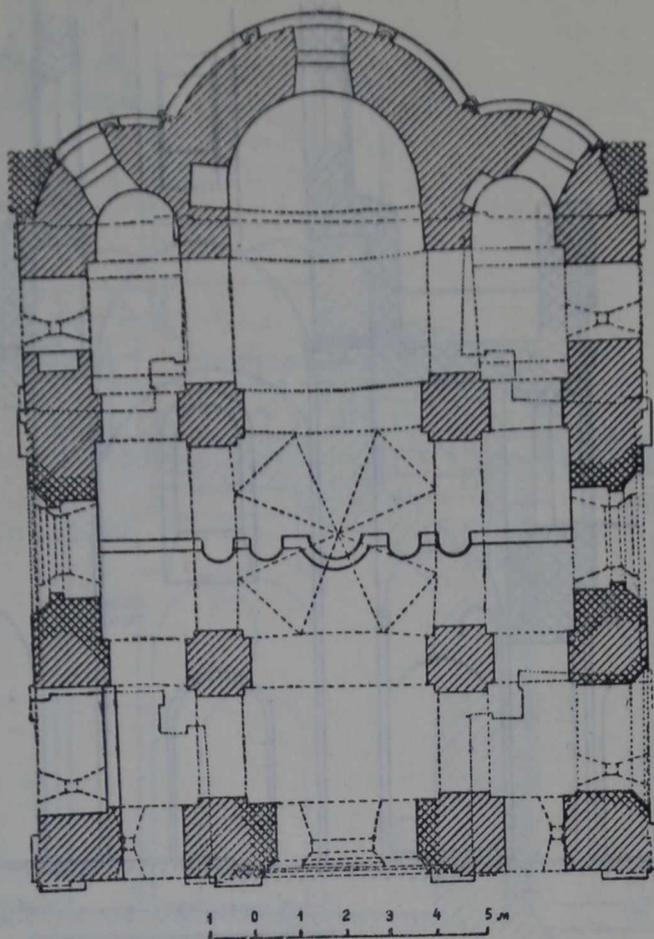
3. Собор Спасо-Андроникова монастыря. План собора

Обмеры арх. П. Максимова, А. Егоровой и Е. Шереметевой

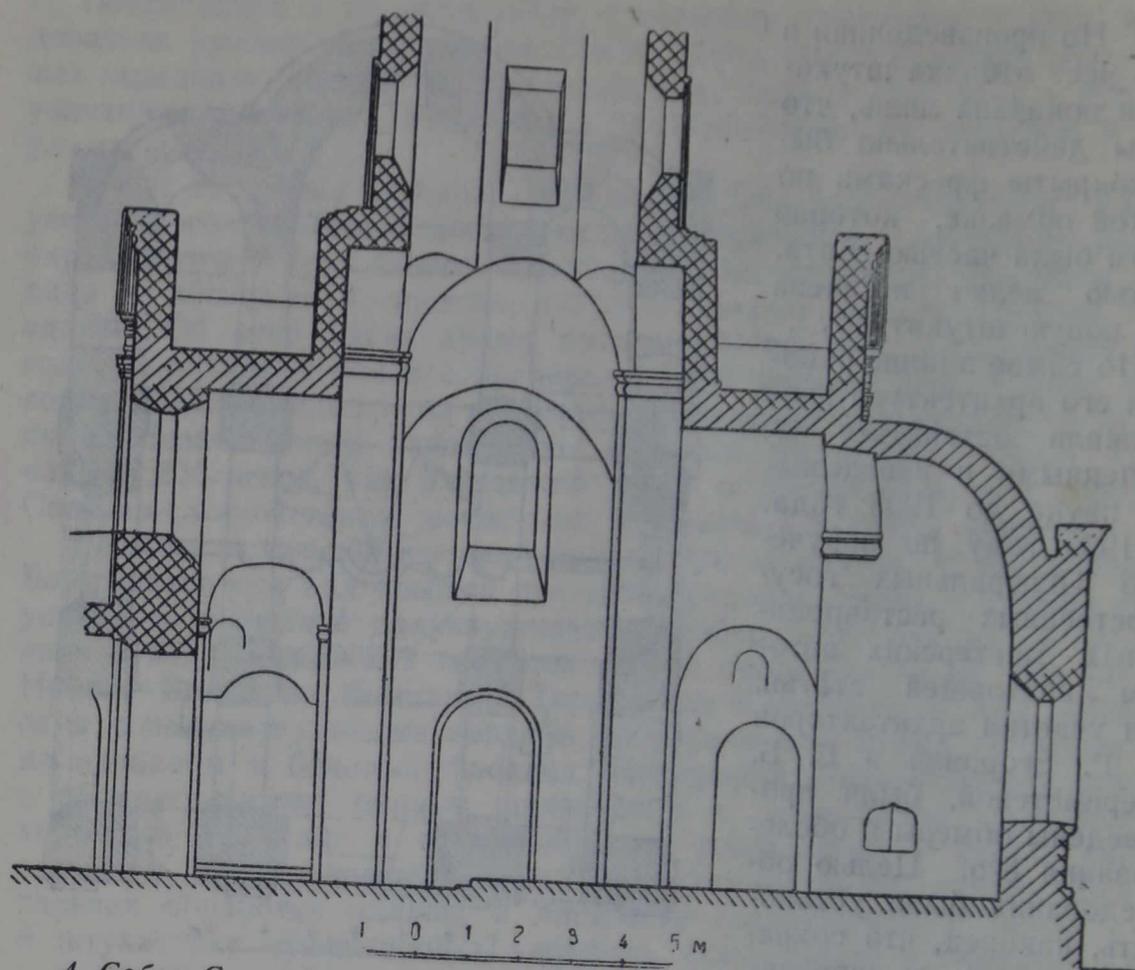
4. Собор Спасо-Андроникова монастыря. Продольный разрез по среднему нефу
Обмеры арх. П. Максимова, А. Егоровой, Е. Шереметевой. Новый верх церкви не показан

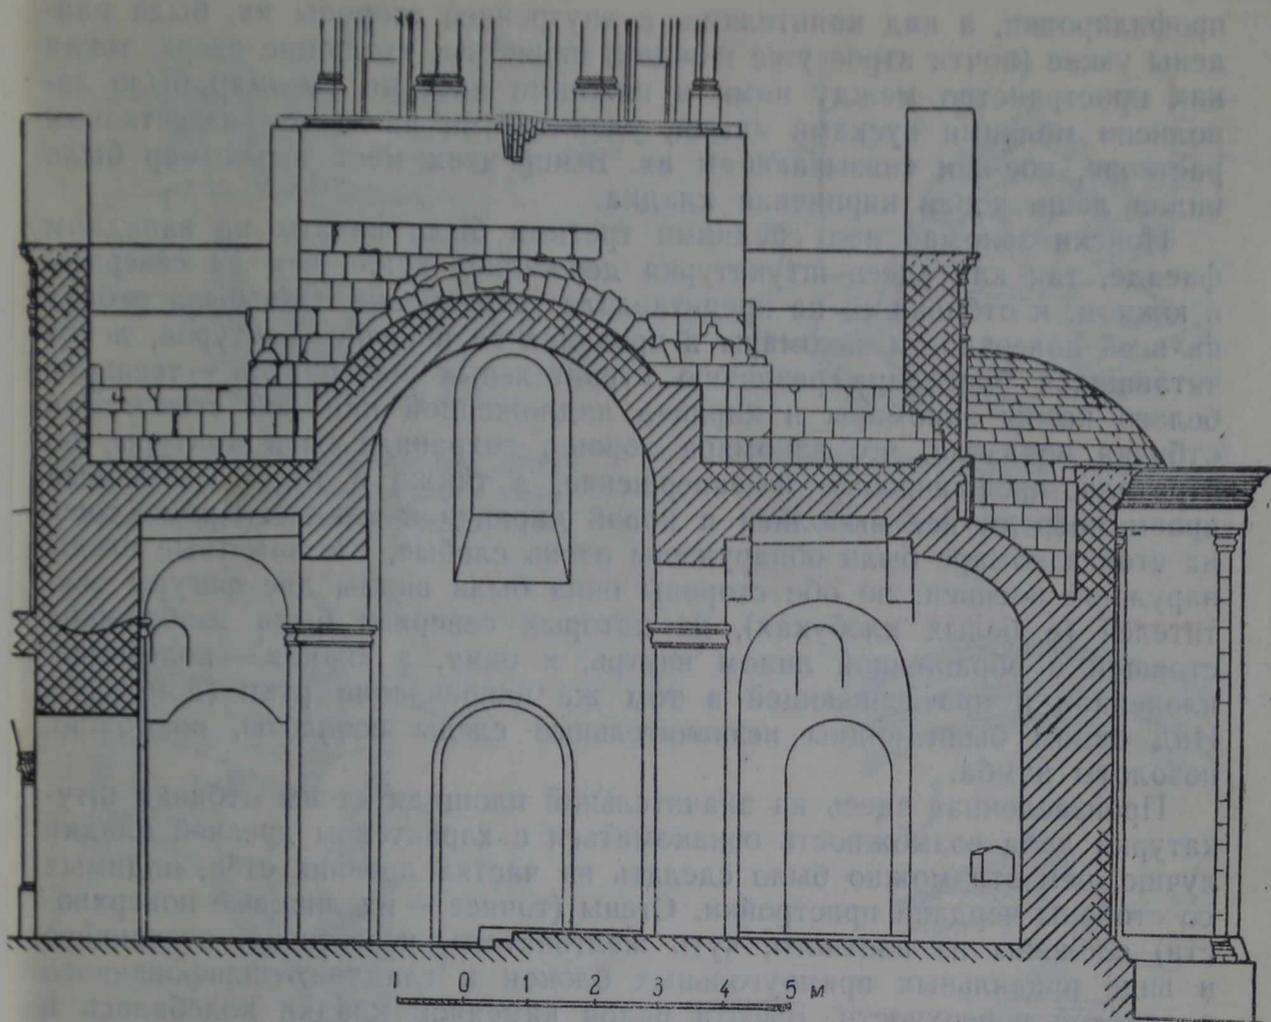
5. Собор Спасо-Андроникова монастыря. Продольный разрез по южному нефу
Обмеры арх. П. Максимова, А. Егоровой и Е. Шереметевой

пилястр — их верхние части с капителями — были найдены на чердаке пристройки почти против внутренних пилястр, причем капители тех и других находились на одинаковой высоте. Капители наружных пилястр, найденные на северной и южной стенах между средними и восточными третями фасадов, были сильно повреждены: северная, разрушенная с лицевой стороны, сохранила лишь свои боковые контуры, а от южной уцелел только один угол. Но сопоставление этих фрагментов дало возможность полностью реконструировать капитель, имевшую, вместе с абакой, высоту, равную двум рядам белокаменной кладки. Составлявшая половину этой высоты собственно капитель походила на колокол коринфской капители, правда, низкий и широкий, увенчанный массивной полочкой и отделенный от пилястры широким плоским поясом. Отвечавшая следующему ряду кладки абака имела тот же самый профиль утрированного, вытянутого вверх гуська, что и капители внутренних пилястр и полуколонны алтарных абсид (рис. 6, 8).

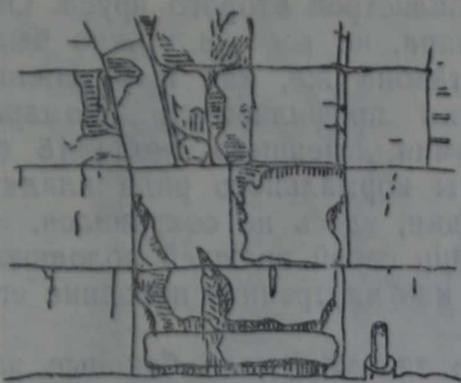
6. Собор Спасо-Андроникова монастыря. Остатки закомары и капители пилястры на северном фасаде

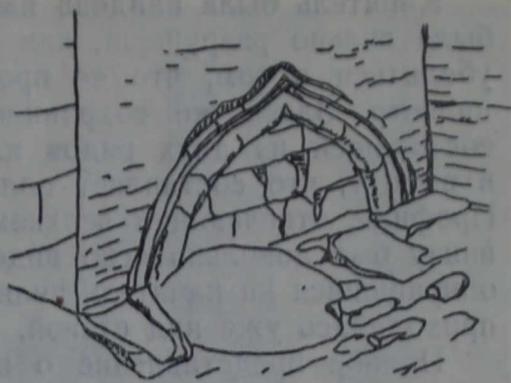
7. Собор Спасо-Андроникова монастыря. Северная закомара восточного фасада и остатки водостока

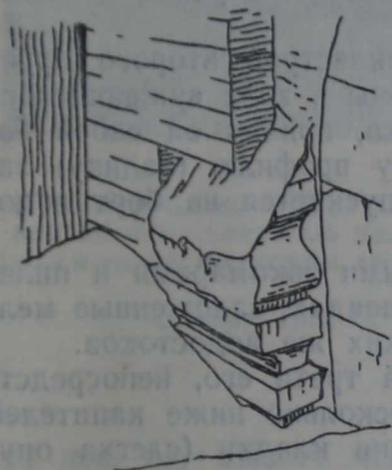
8. Собор Спасо-Андроникова монастыря. Остатки капители пилястры на южном фасаде

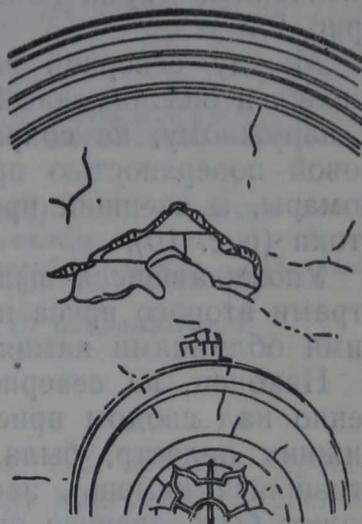
9. Собор Спасо-Андроникова монастыря. Завершение средней закомары, открытое на южном фасаде

После этого на средних третях северного и южного фасадов были произведены лишь очень небольшие раскрытия, имевшие целью обнаружить то, что не сохранилось на западном, — завершение закомары и место ее примыкания к пилястрам. На южном фасаде было найдено завершение, имевшее килевидное очертание (рис. 9), а на северном —

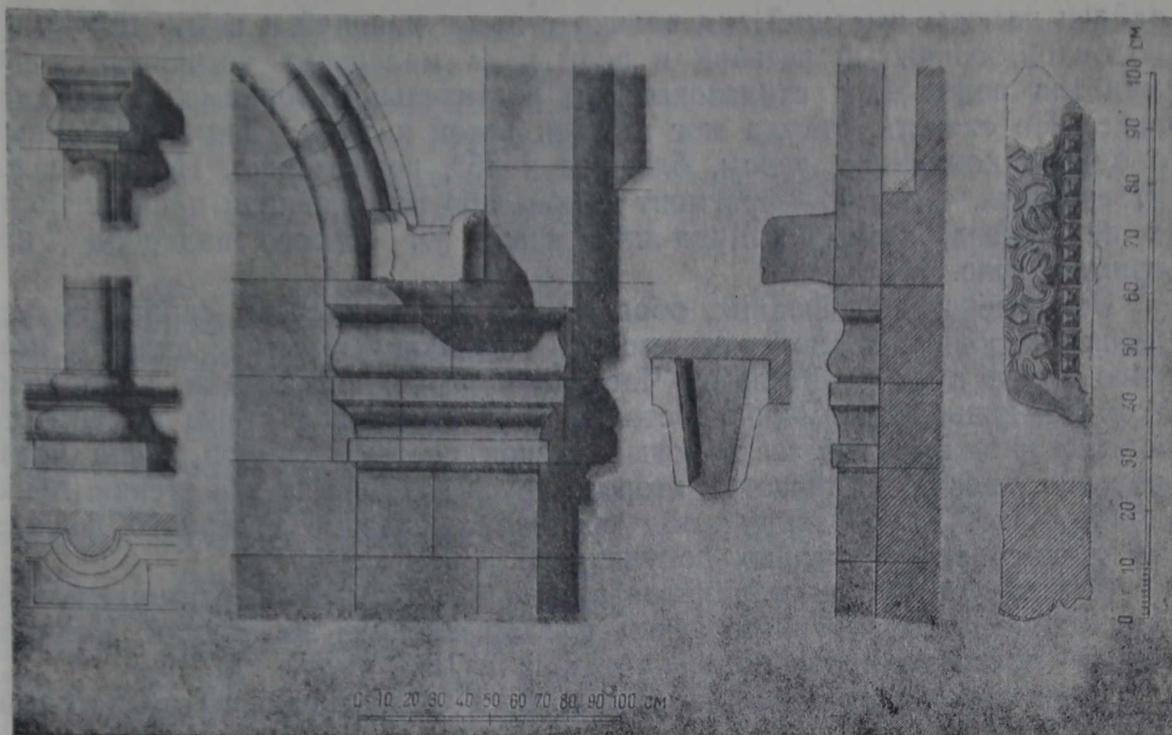
10. Собор Спасо-Андроникова монастыря. Детали собора. Полуколонна алтарной абсиды; капитель пилястры нижнего яруса с началом закомары, водосток и низом пилястры второго яруса; украшенный резьбой камень, найденный в кладке новой стены

найден камень, имевший вид валика с примыкающей к нему маленькой полочкой, покрытый резьбой в виде ряда маленьких усеченных пирамид (на полочке) и стилизованного растительного орнамента (на валике). Но сказать, откуда мог взяться такой камень, гладко срезанный с одного конца под углом, близким к 45° , невозможно. Нельзя даже утверждать, что это — фрагмент какой-либо разрушенной части собора, а не камень, взятый откуда-либо извне (от старого надгробия, например) (рис. 10).

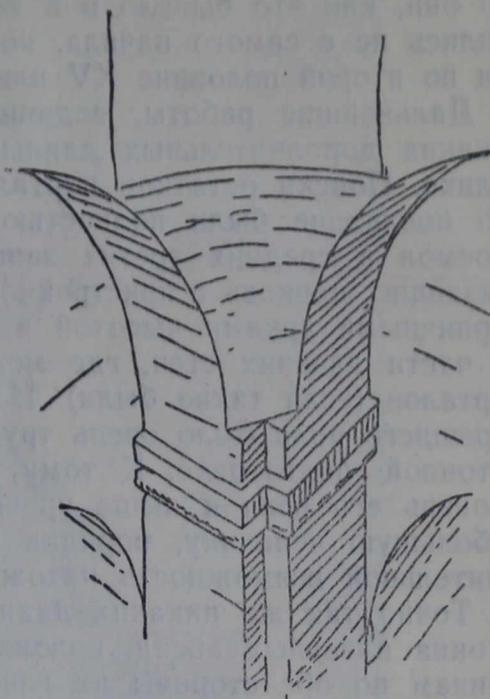
11. Верх юго-восточного столба с парусом и остатками древних подпружных арок

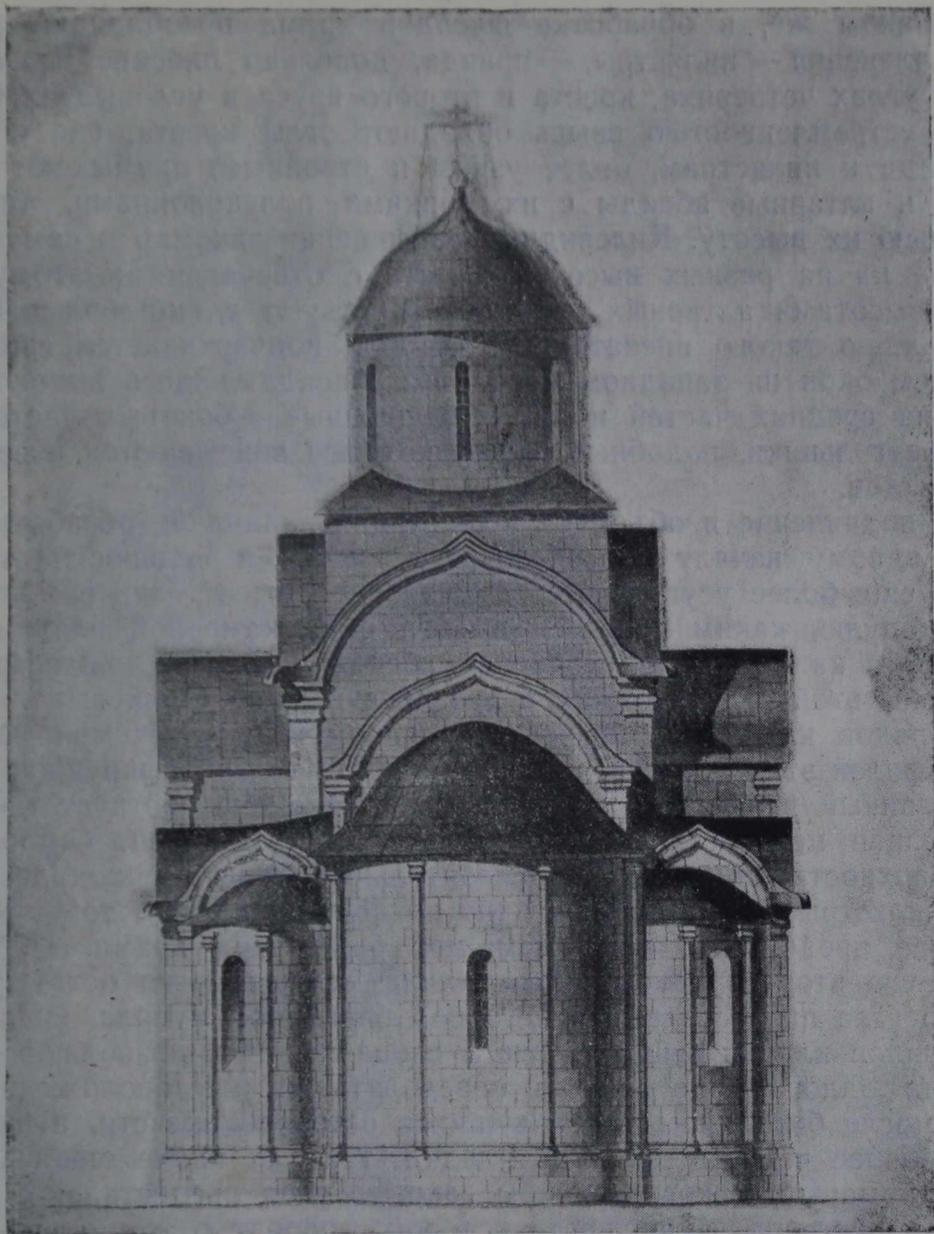
12. Собор Спасо-Андроникова монастыря. Восточный фасад
Реконструкция арх. П. Максимова

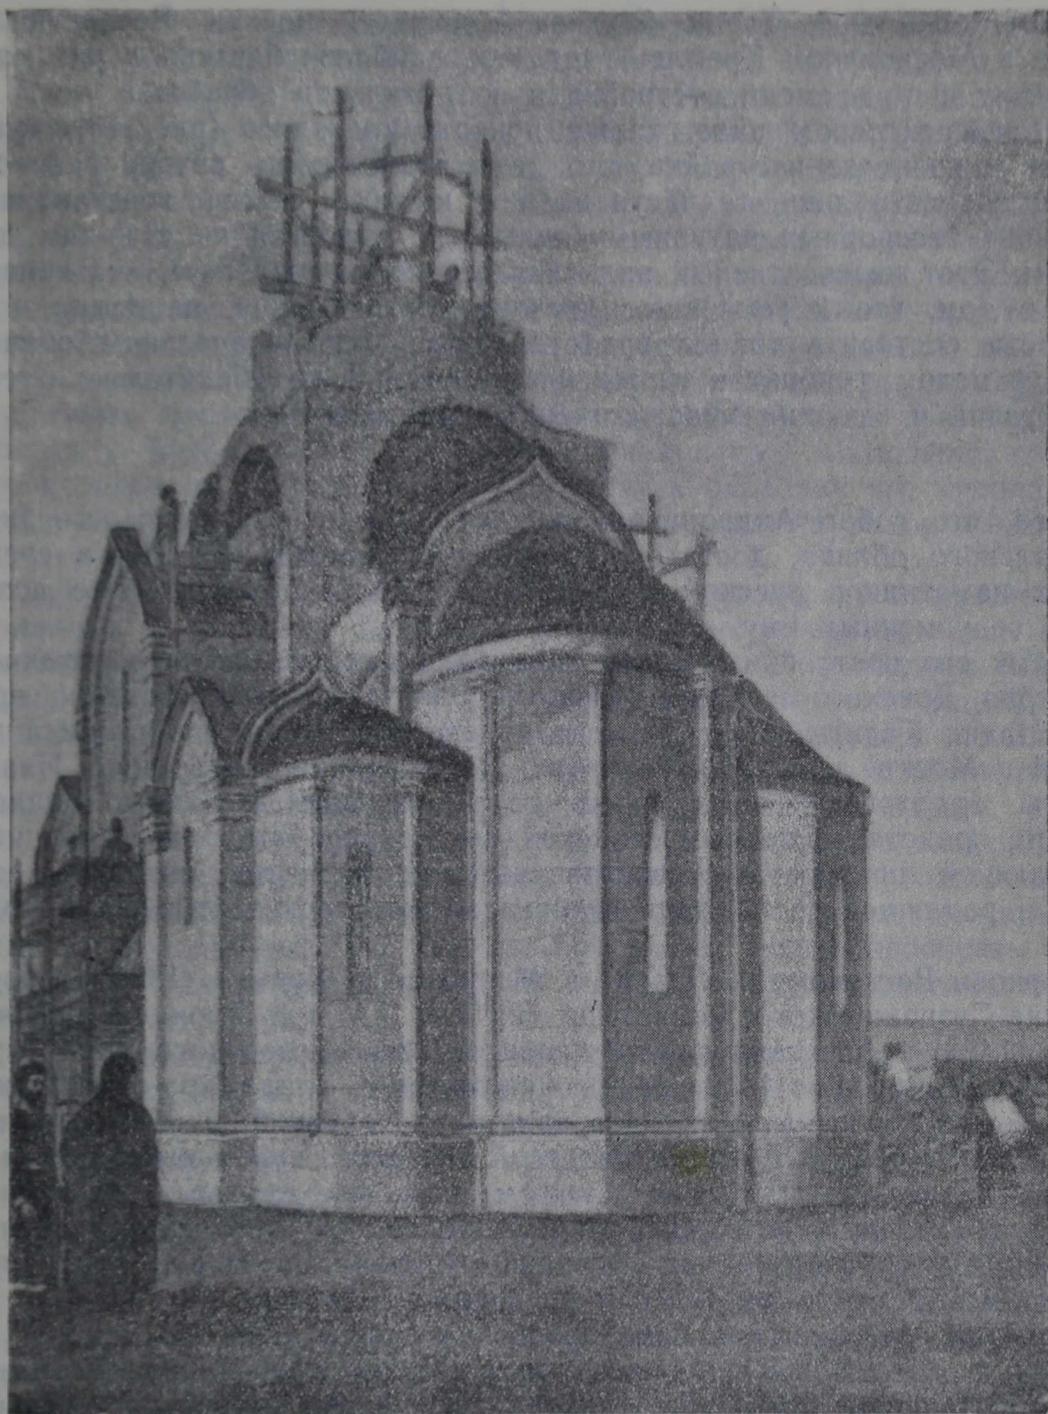
*13. Собор Спасо-Андроникова монастыря. Вид с юго-востока
Реконструкция арх. П. Максимова*

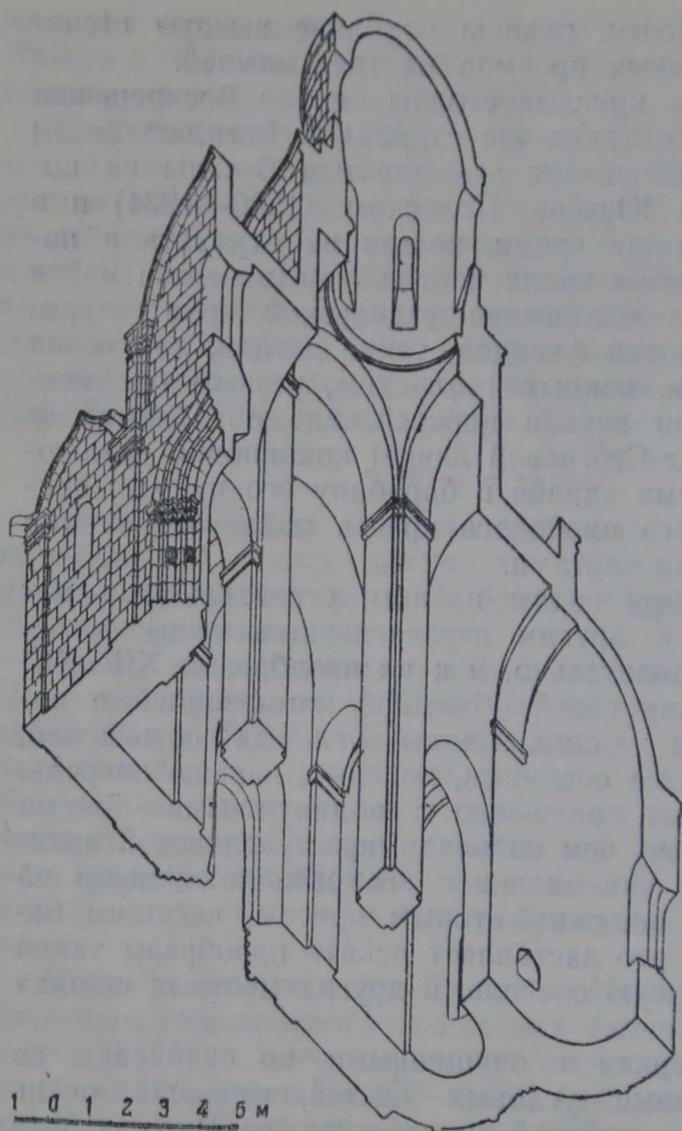
14. Собор Спасо-Андроникова монастыря. Изометрический разрез
Реконструкция арх. П. Максимова

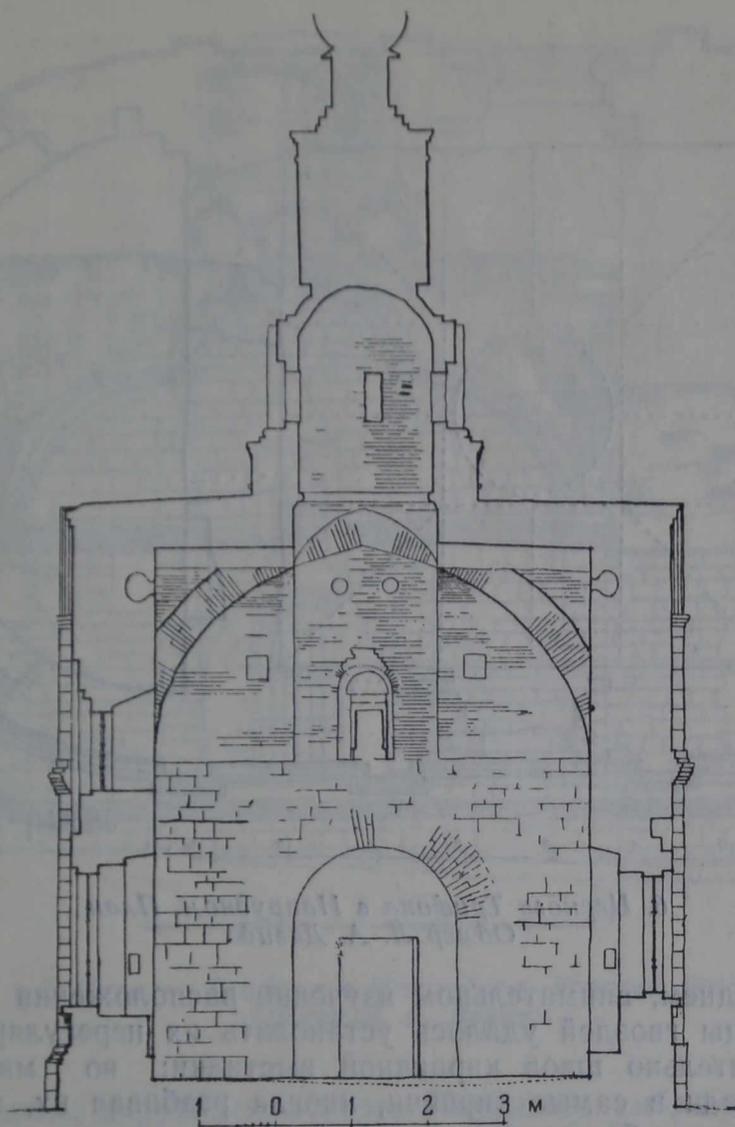
5. Церковь Трифона в Напрудном. Разрез по линии север—юг
Обмер Л. А. Давида

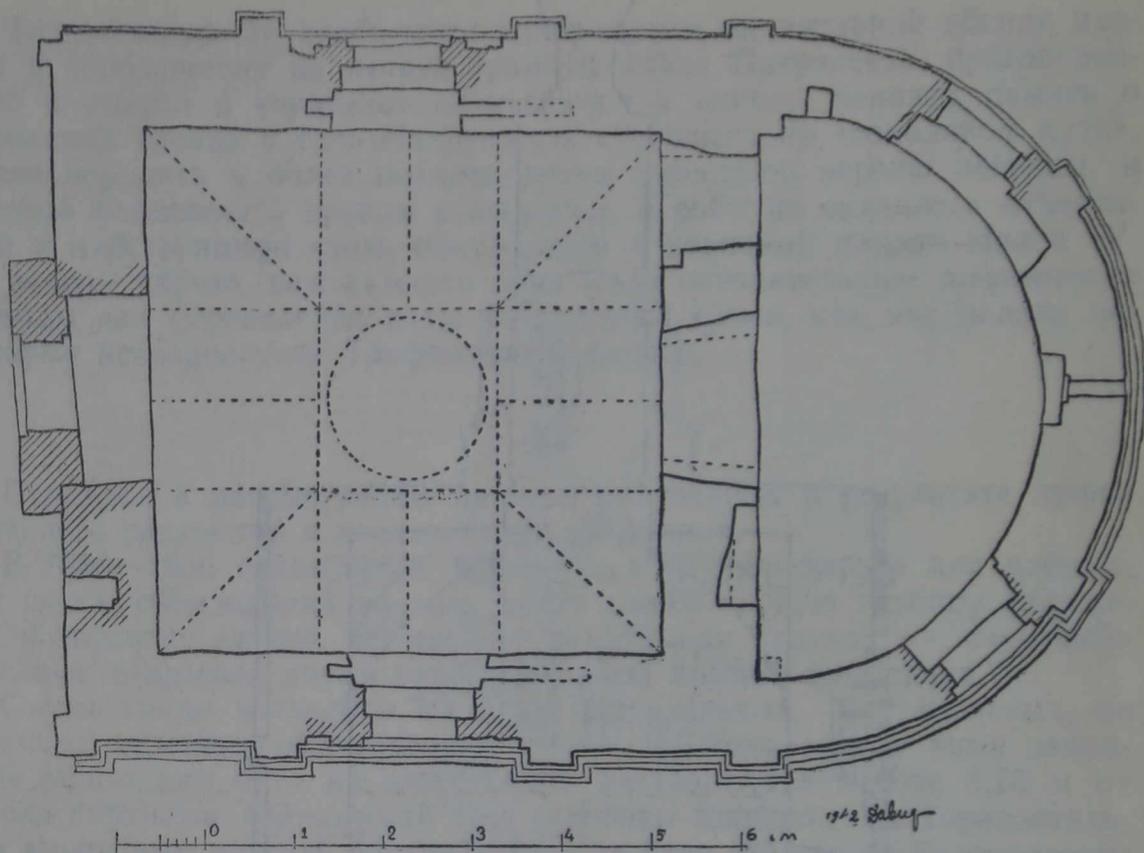
6. Церковь Трифона в Напрудном. План
Обмер Л. А. Давида

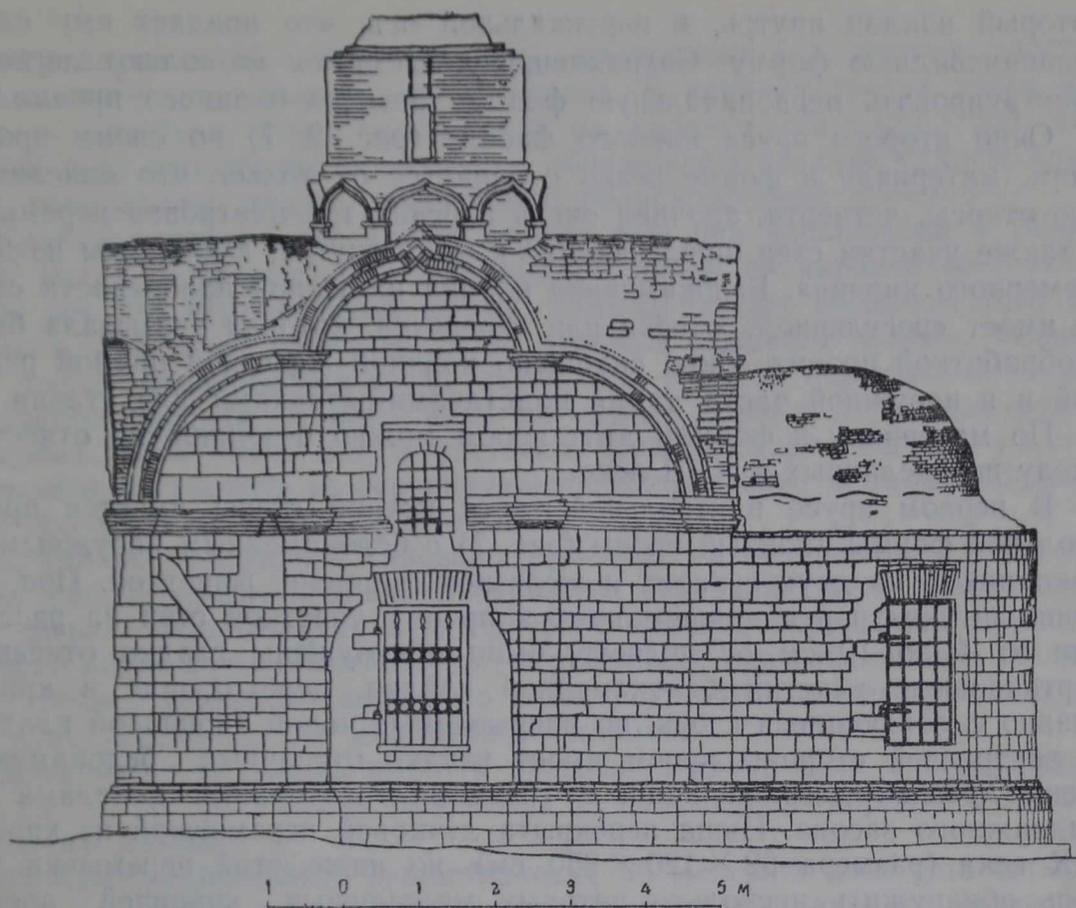
7. Церковь Трифона в Напрудном. Южный фасад
Обмер Л. А. Давида

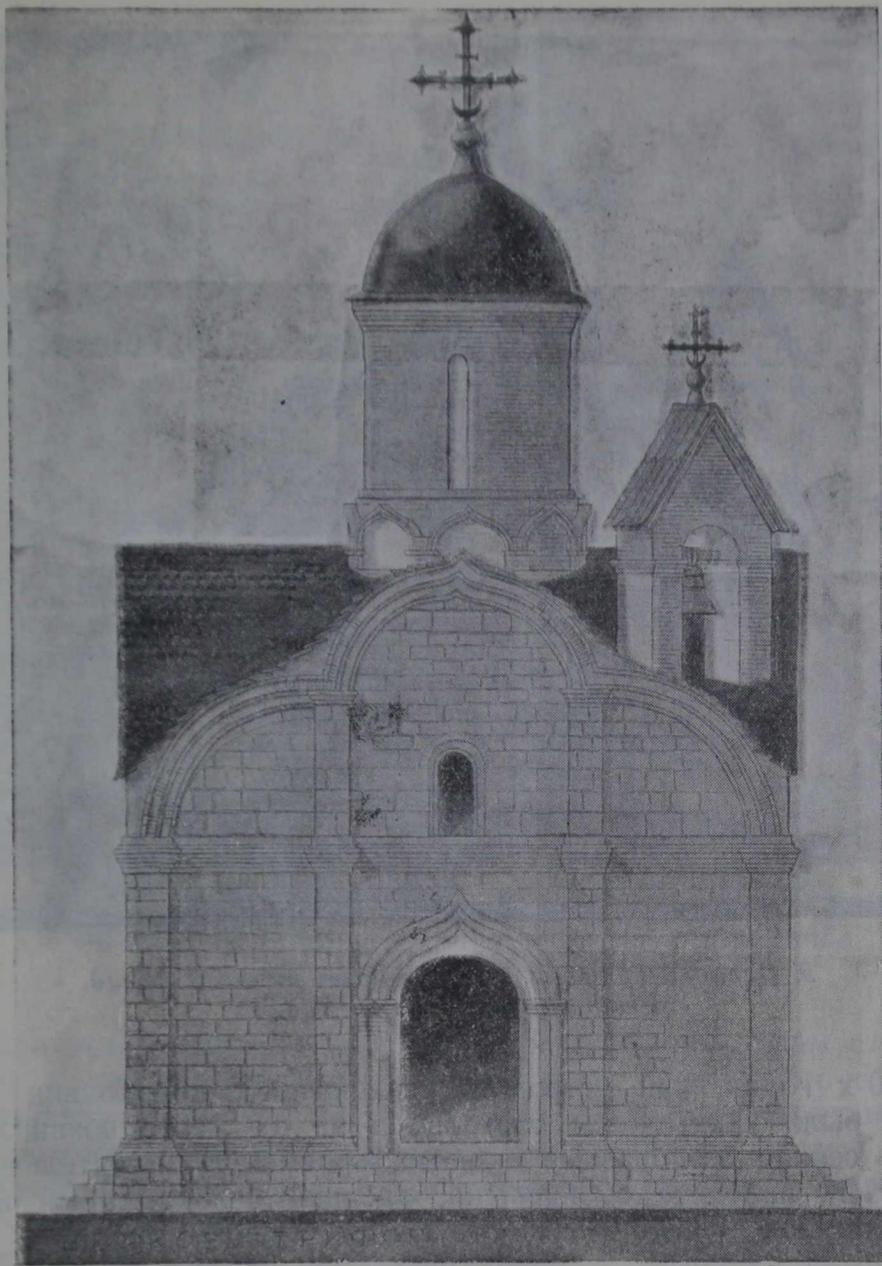
8. Церковь Трифона в Напрудном. Западный фасад
Реконструкция Л. А. Давида

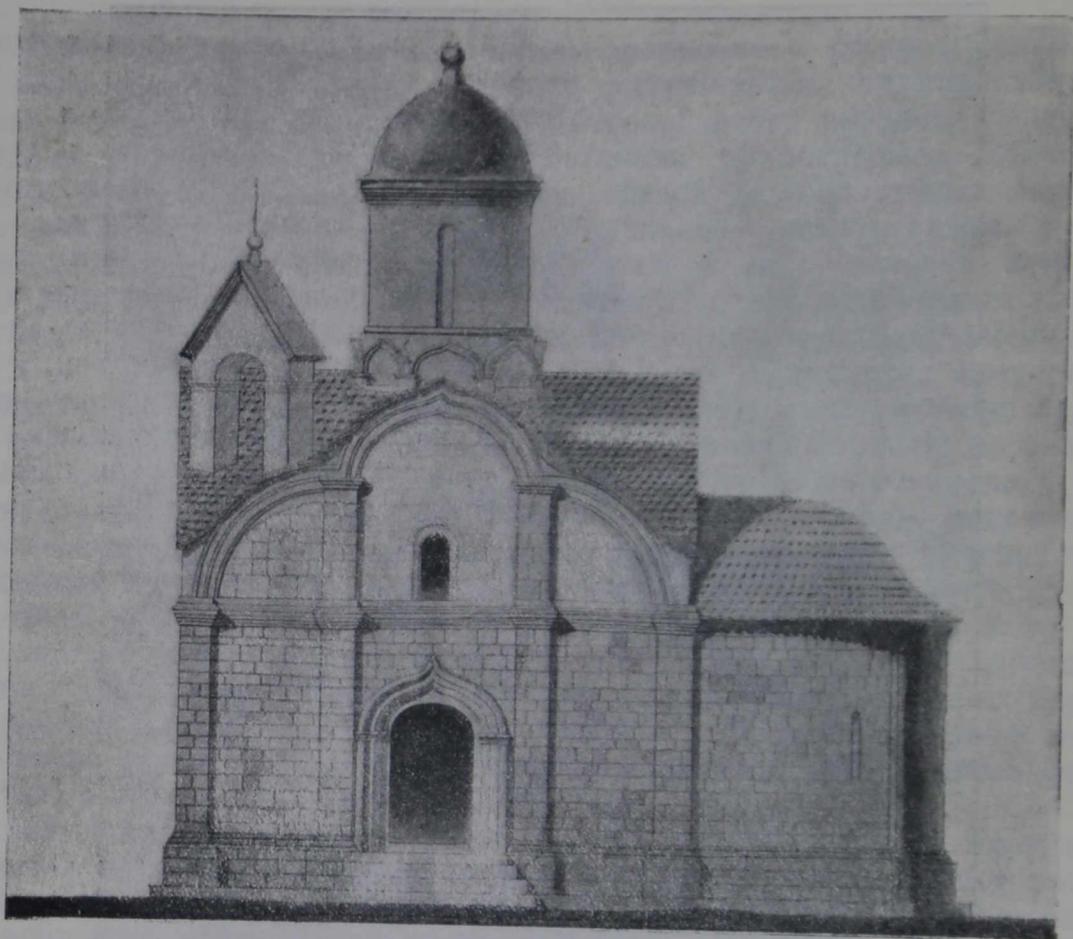
9. Церковь Трифона в Напрудном. Южный фасад
Реконструкция Л. А. Давида

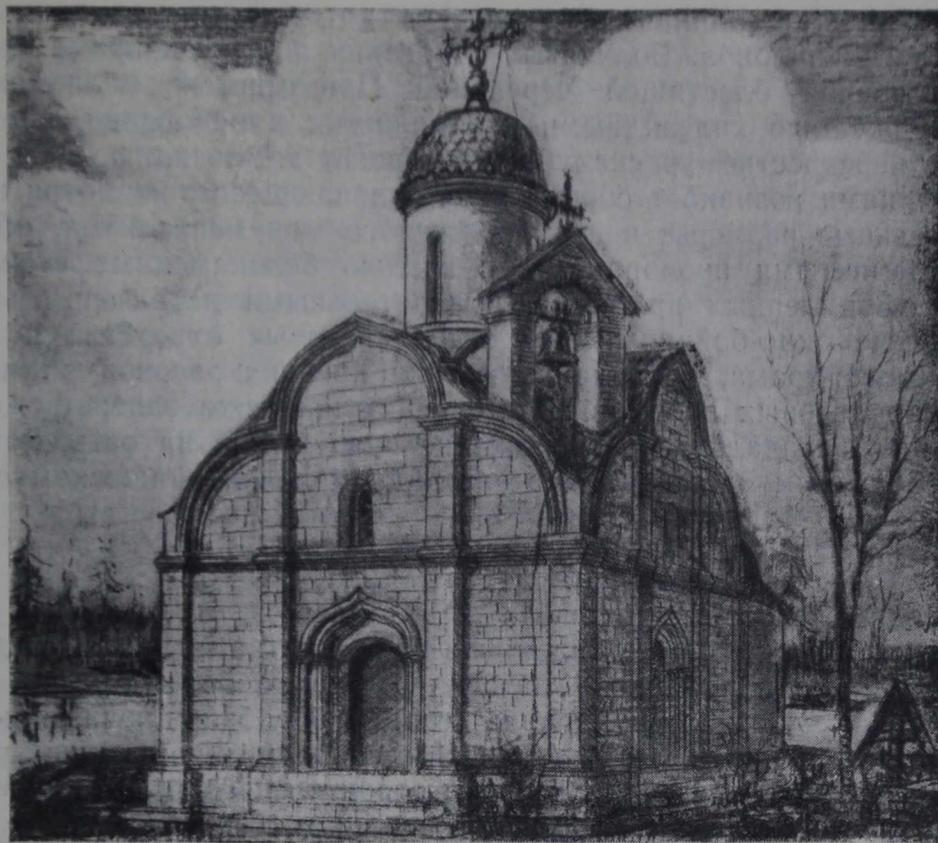
10. Церковь Трифона в Напрудном. Вид с юго-запада
Реконструкция Л. А. Давида

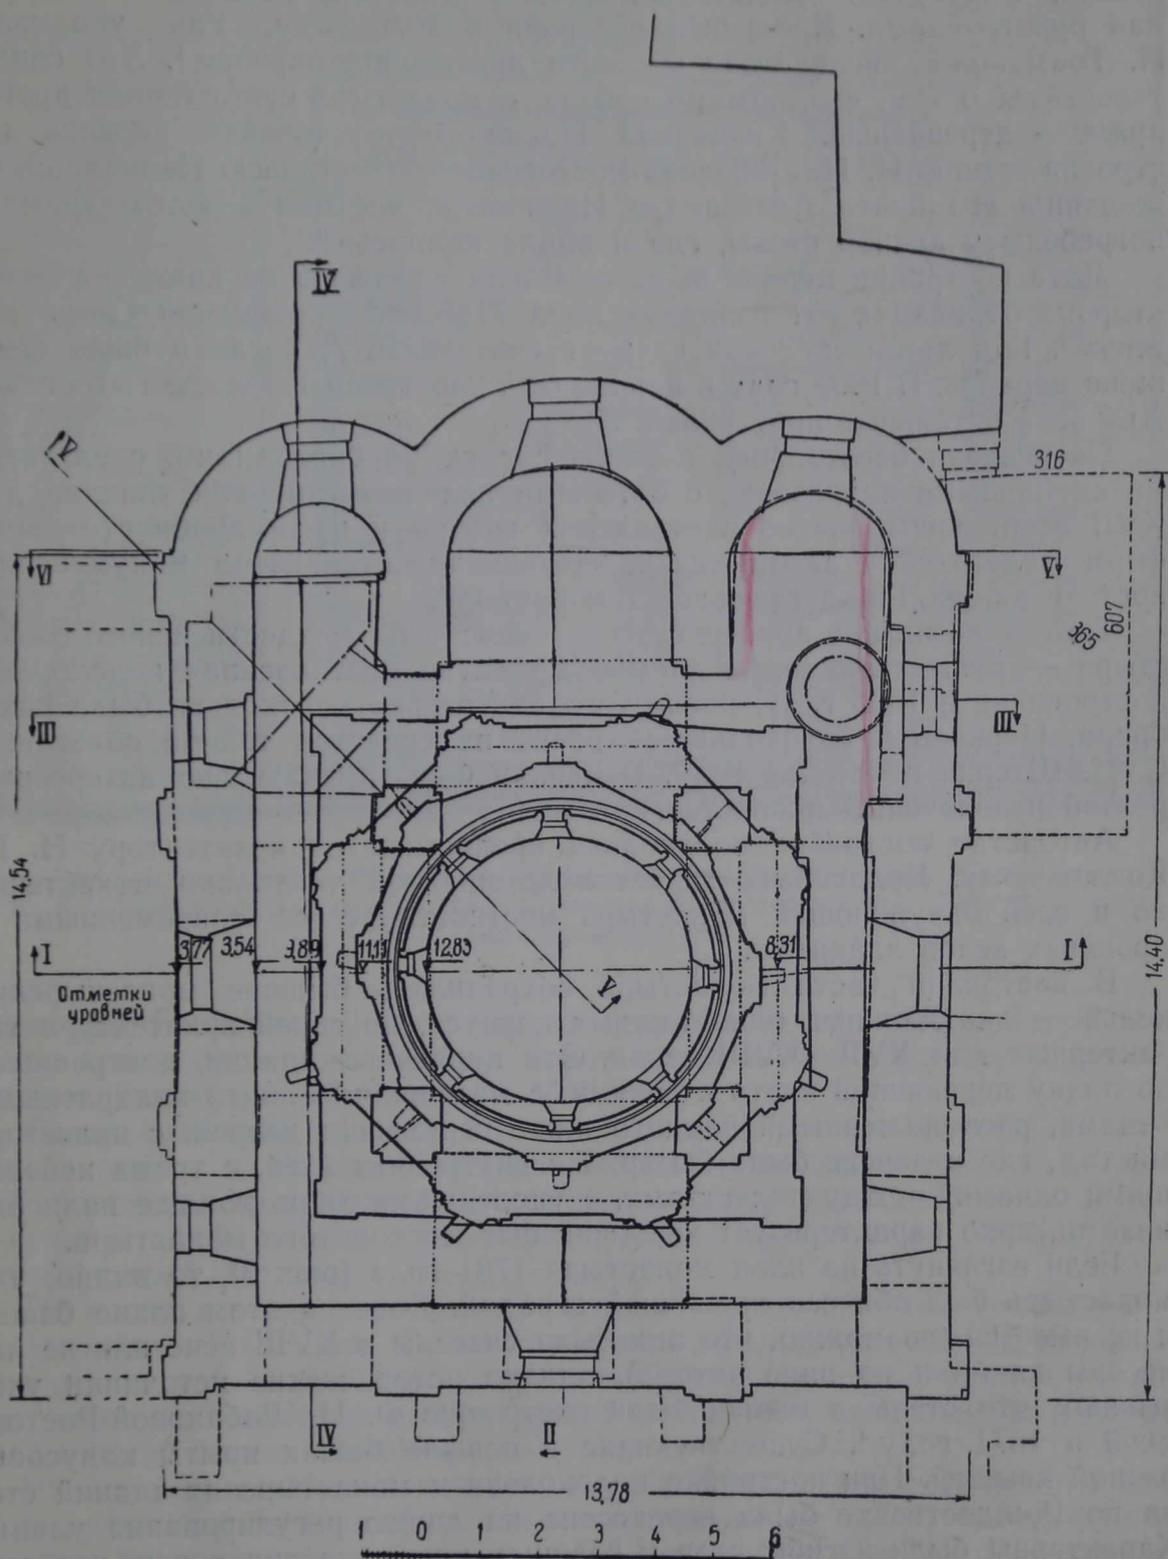
2. Собор Рождественского монастыря. Совмещенные планы на разных уровнях ватерпасных линий
Обмер арх. А. С. Фуфаева

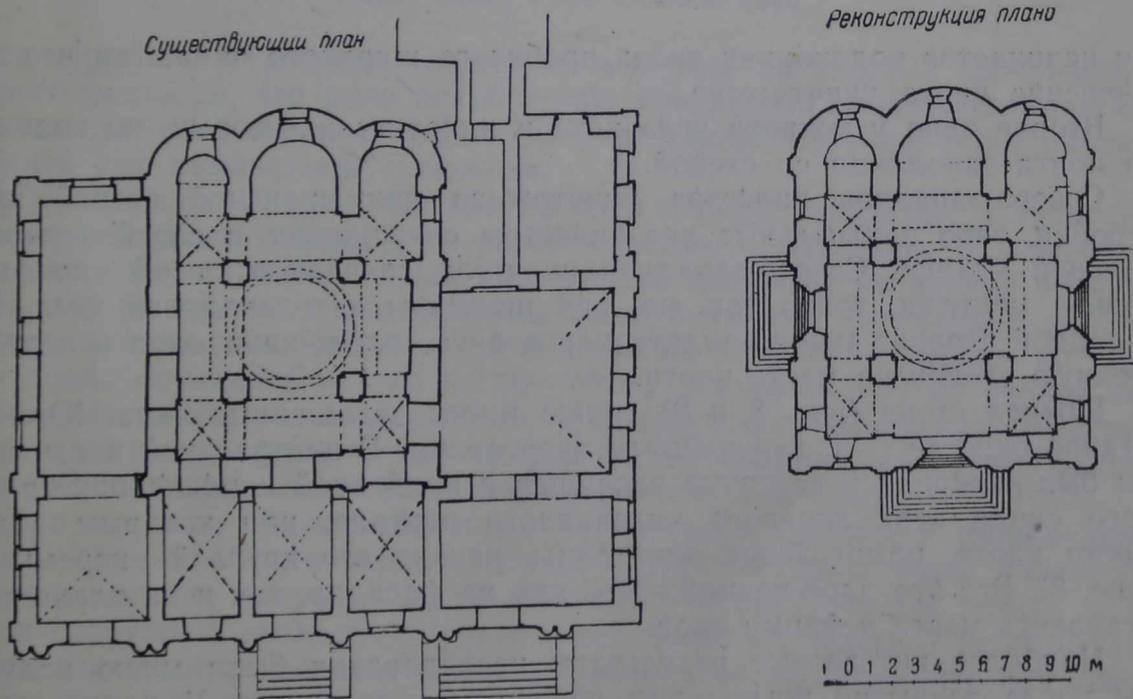
5. Собор Рождественского монастыря. Существующий и реконструированный планы
Обмер арх. А. С. Фуфаева

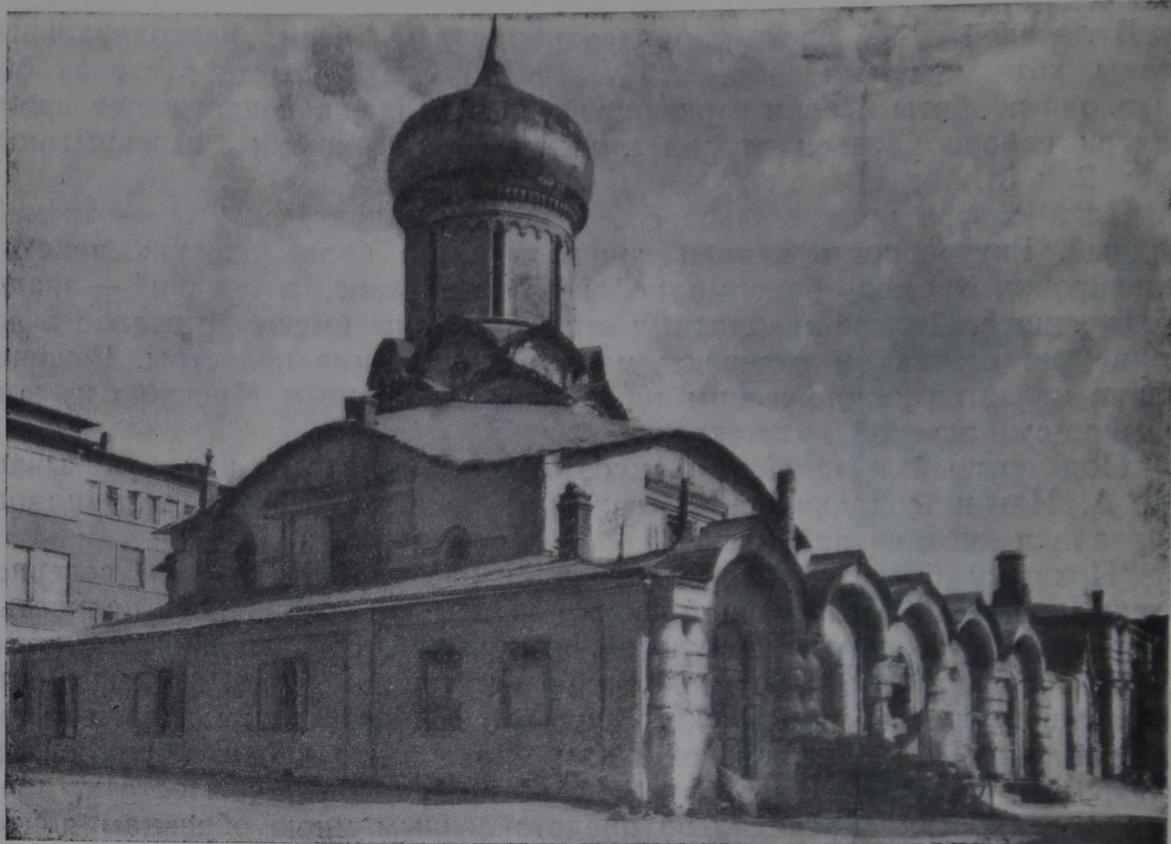
6. Собор Рождественского монастыря. Общий вид с северо-западной стороны
 Фото Г. Н. Сошальского

Привожу более детальное обследование этой части. На северной стене (рис. 6 и 7) в восточной части под крышей сохранилось полностью небольшое окно с полуциркульной перемычкой, с почти прямыми откосами, очень простое и без каких-либо наличников. Такое решение окна характерно для древне-русского зодчества. Место рамы заложено новым кирпичом. В центральной части имеется низ киота, обрамленного профилем; киот имеет углубление, в котором обнаружены остатки древней фрески. Как определил по представленным мною образцам доктор архитектуры С. А. Торопов, фреска по своему материалу относится к XVI веку. К сожалению, на стене сохранились только куски фрески, так как киот почти пополам перерезан крышей, над которой сейчас

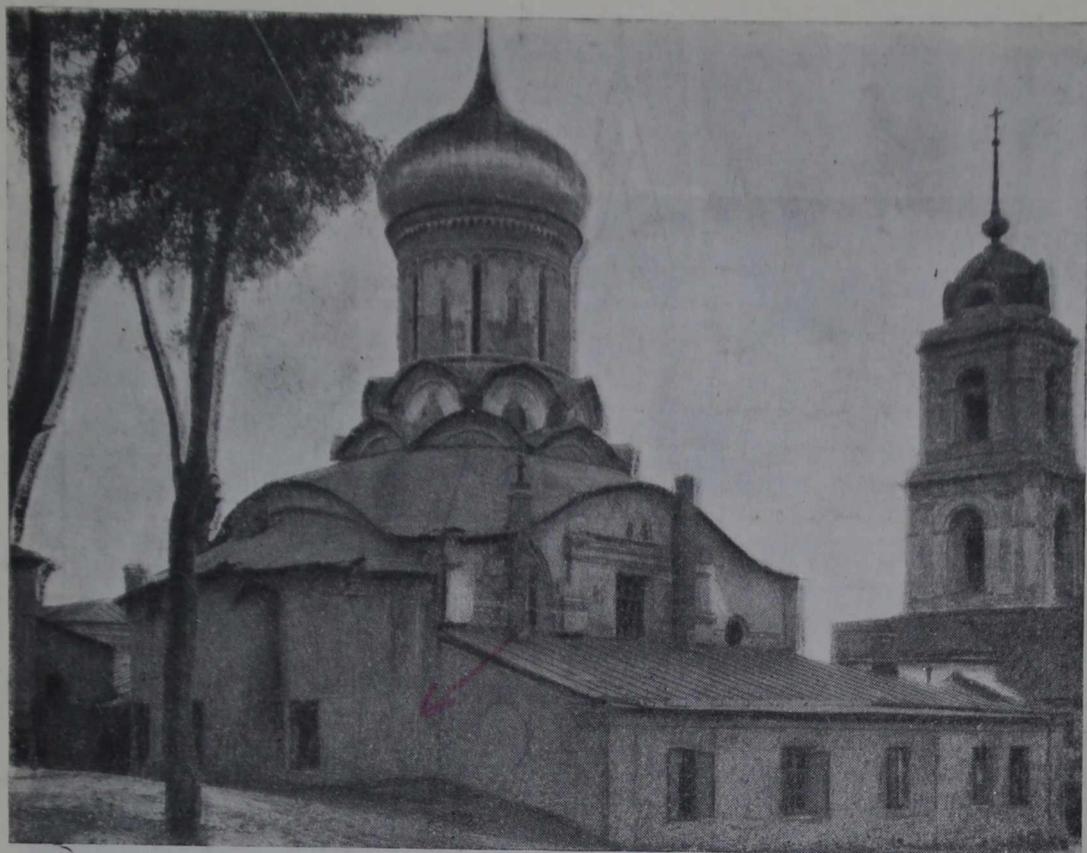
7. Собор Рождественского монастыря. Общий вид с северо-восточной стороны. Фото Г. Н. Сошальского

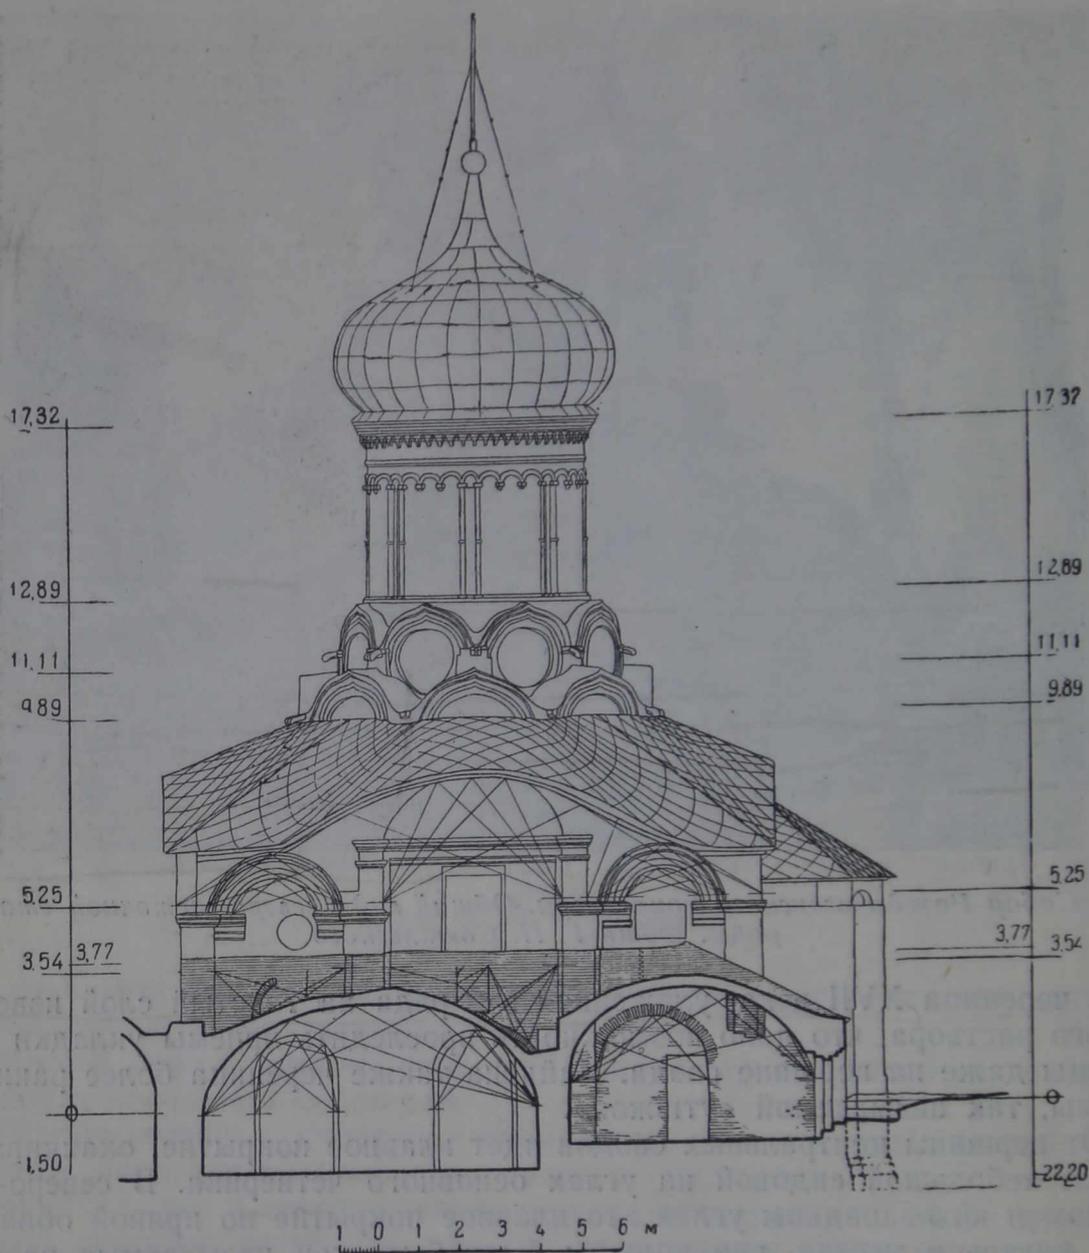
8. Собор Рождественского монастыря. Южный фасад
Обмер арх. А. С. Фуфаева
