АРХИТЕКТУРНЫЕ
ПАМЯТНИКИ
МОСКВЫ

**АРХИТЕКТУРНЫЕ ПАМЯТНИКИ
МОСКВЫ
XV—XVII века
НОВЫЕ ИССЛЕДОВАНИЯ**

СОБОР СПАСО-АНДРОНИКОВА МОНАСТЫРЯ В МОСКВЕ

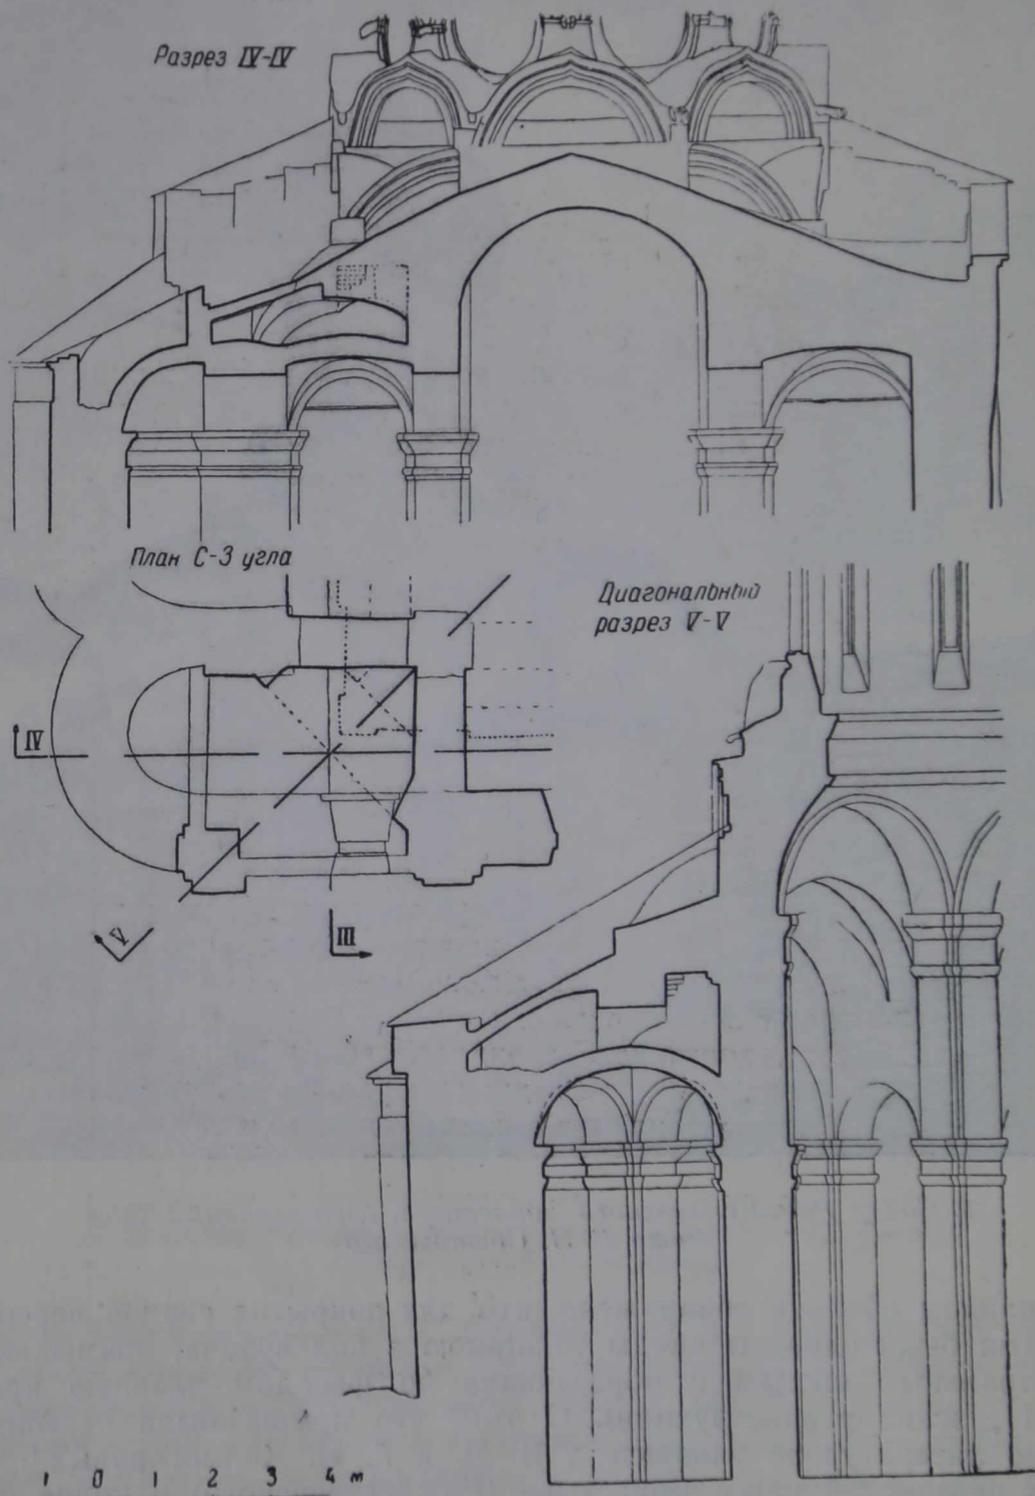
10. Собор Рождественского монастыря. Северо-западный угол. Разрезы IV—IV и V—V. Обмер арх. А. С. Фуфаева

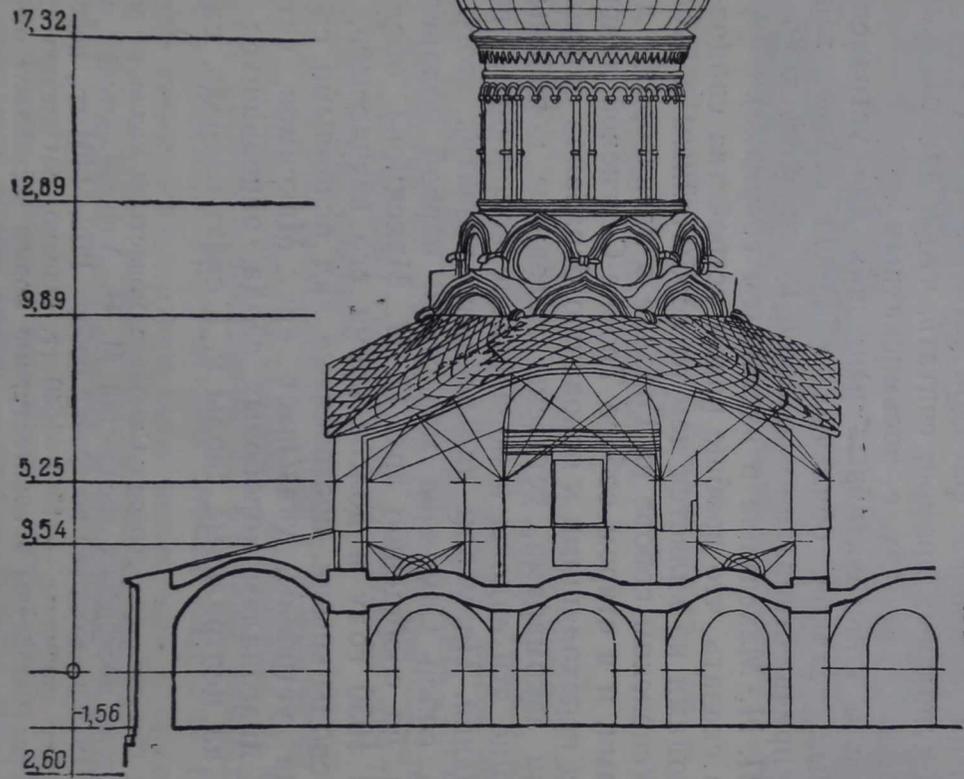
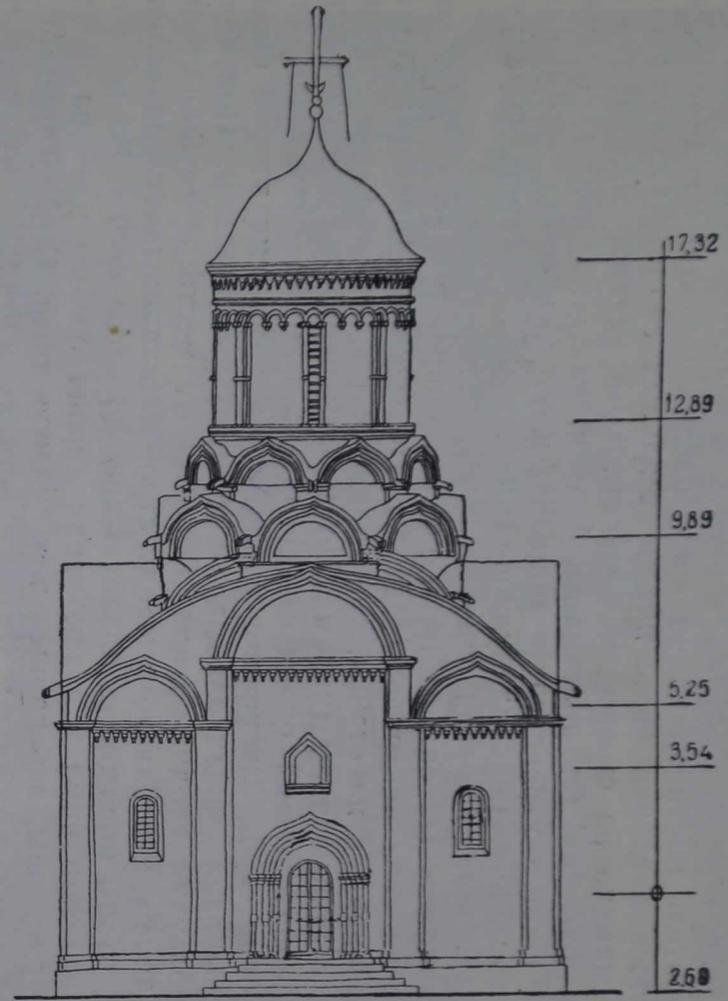
11. Собор Рождественского монастыря. Западный фасад
Обмер и эскиз реконструкции арх. А. С. Фуфаева

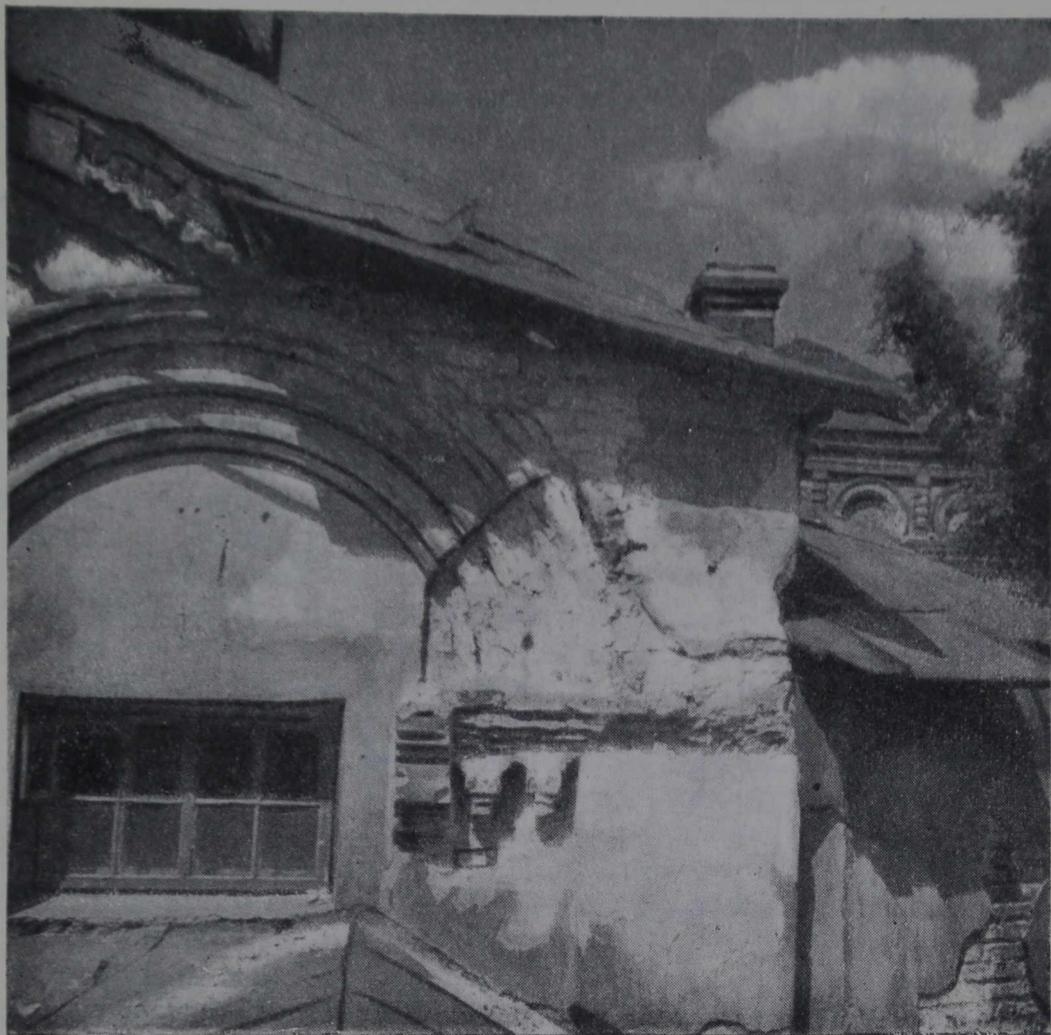
12. Собор Рождественского монастыря. Южный фасад. Деталь пояса и закомары
Фото Г. Н. Сошальского

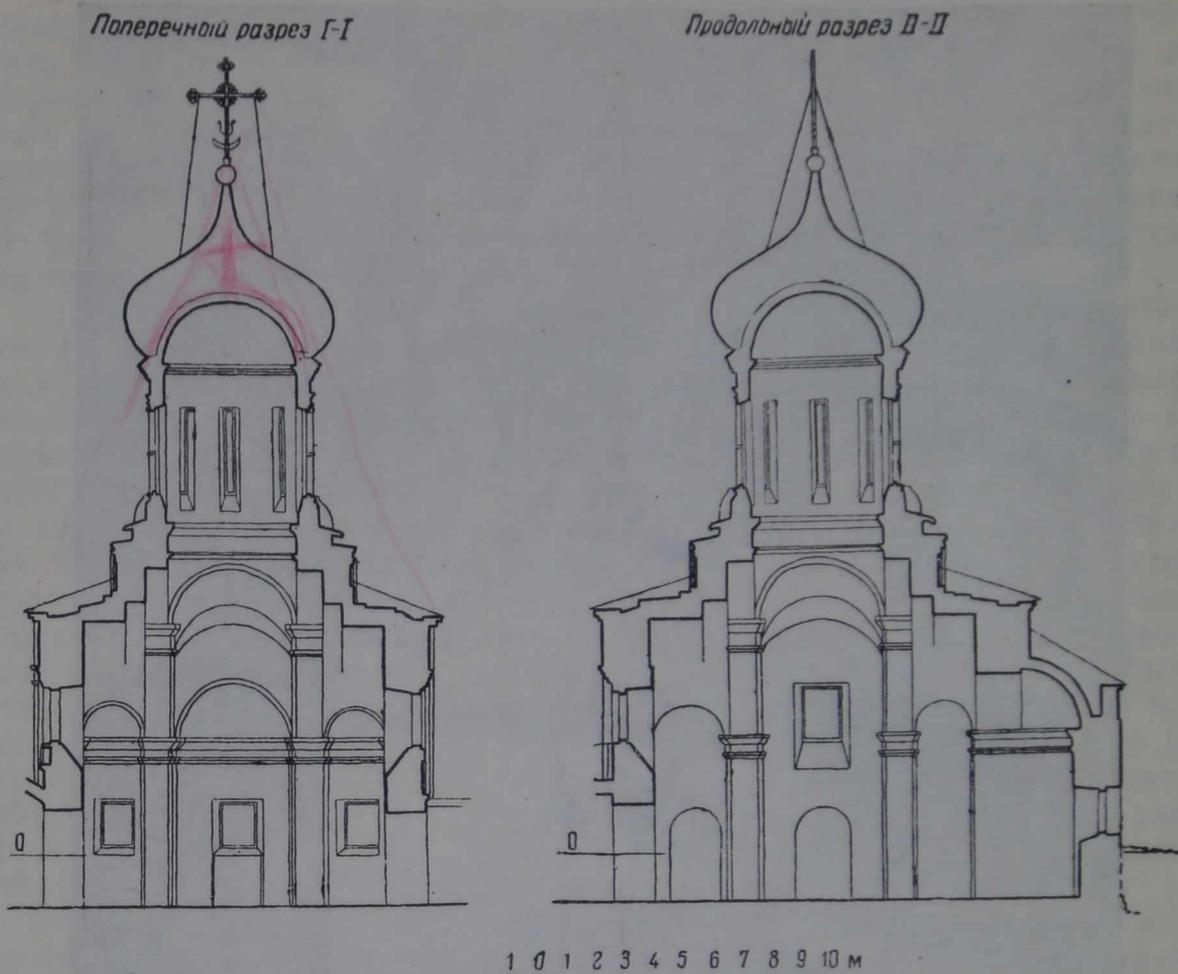
13. Собор Рождественского монастыря. Поперечный и продольный разрезы
Обмер арх. А. С. Фуфаева

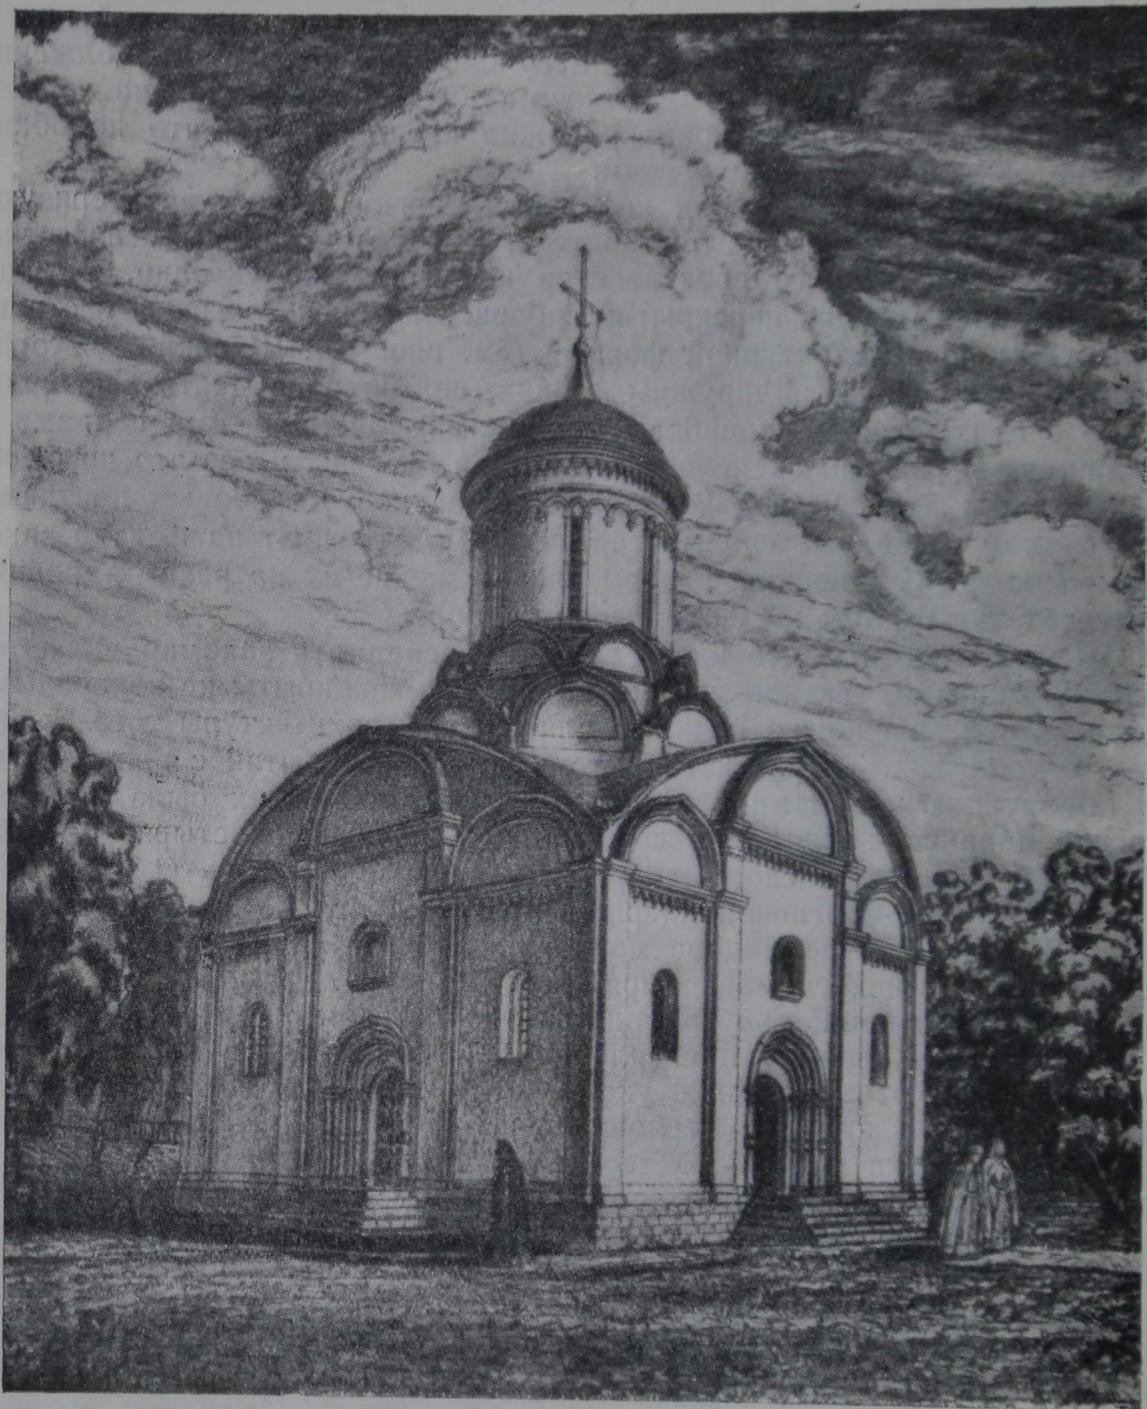
*14. Собор Рождественского монастыря
Эскиз реконструкции арх. А. С. Фуфаева*

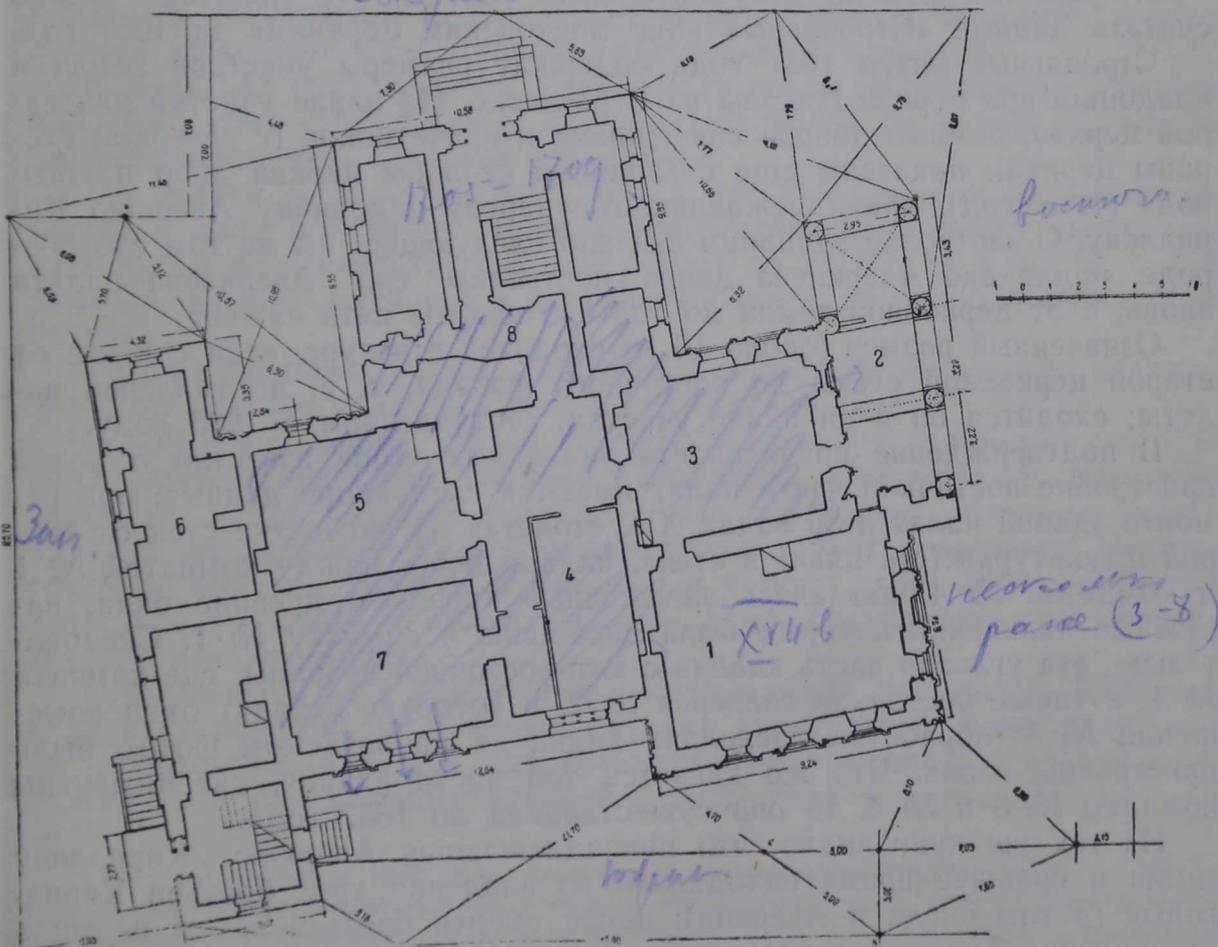
2. Палаты Аверкия Кириллова. План первого этажа
 Обмер арх. Д. В. Разова

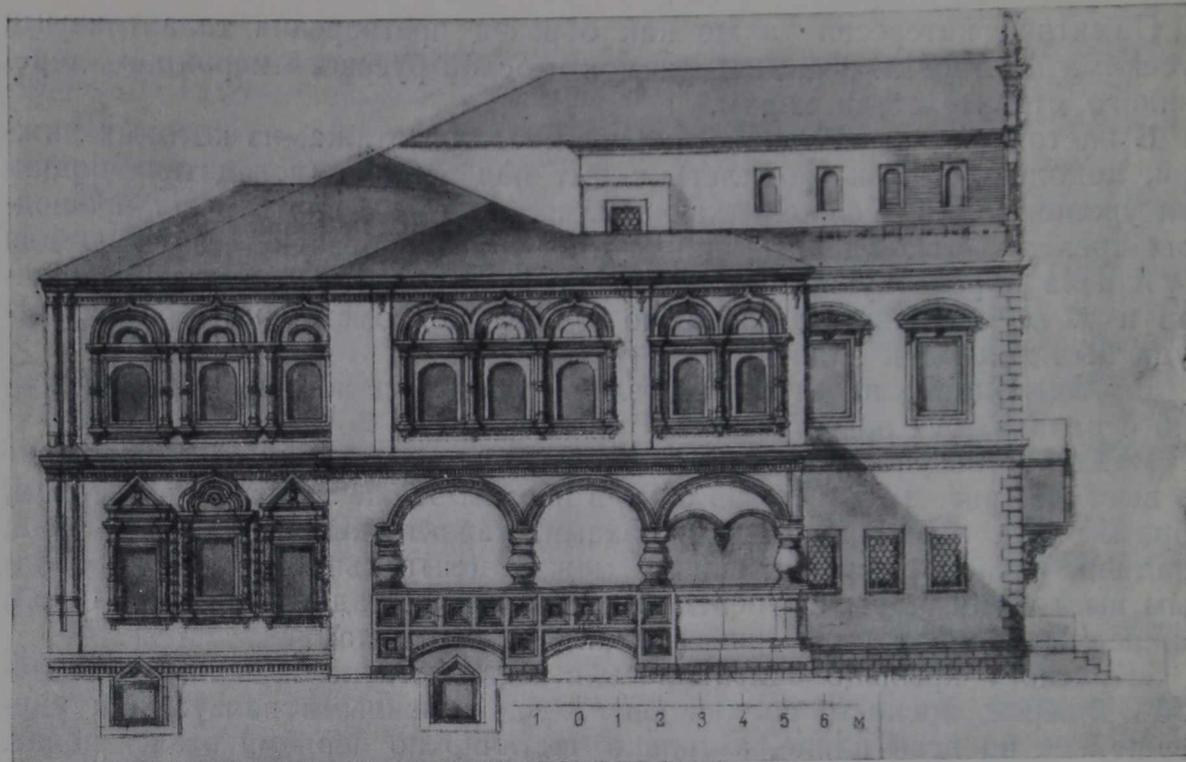
3. Палаты Аверкия Кириллова. Восточный фасад
Обмер арх. Д. В. Разова

Через «красное» крыльцо на кубышчатых колоннах, но совершенно другой композиции и иначе декорированное, чем крыльцо церкви, можно было пройти в обширную галлерею, служившую входом в первый этаж палат и связующим звеном с домовою церковью (рис. 3).

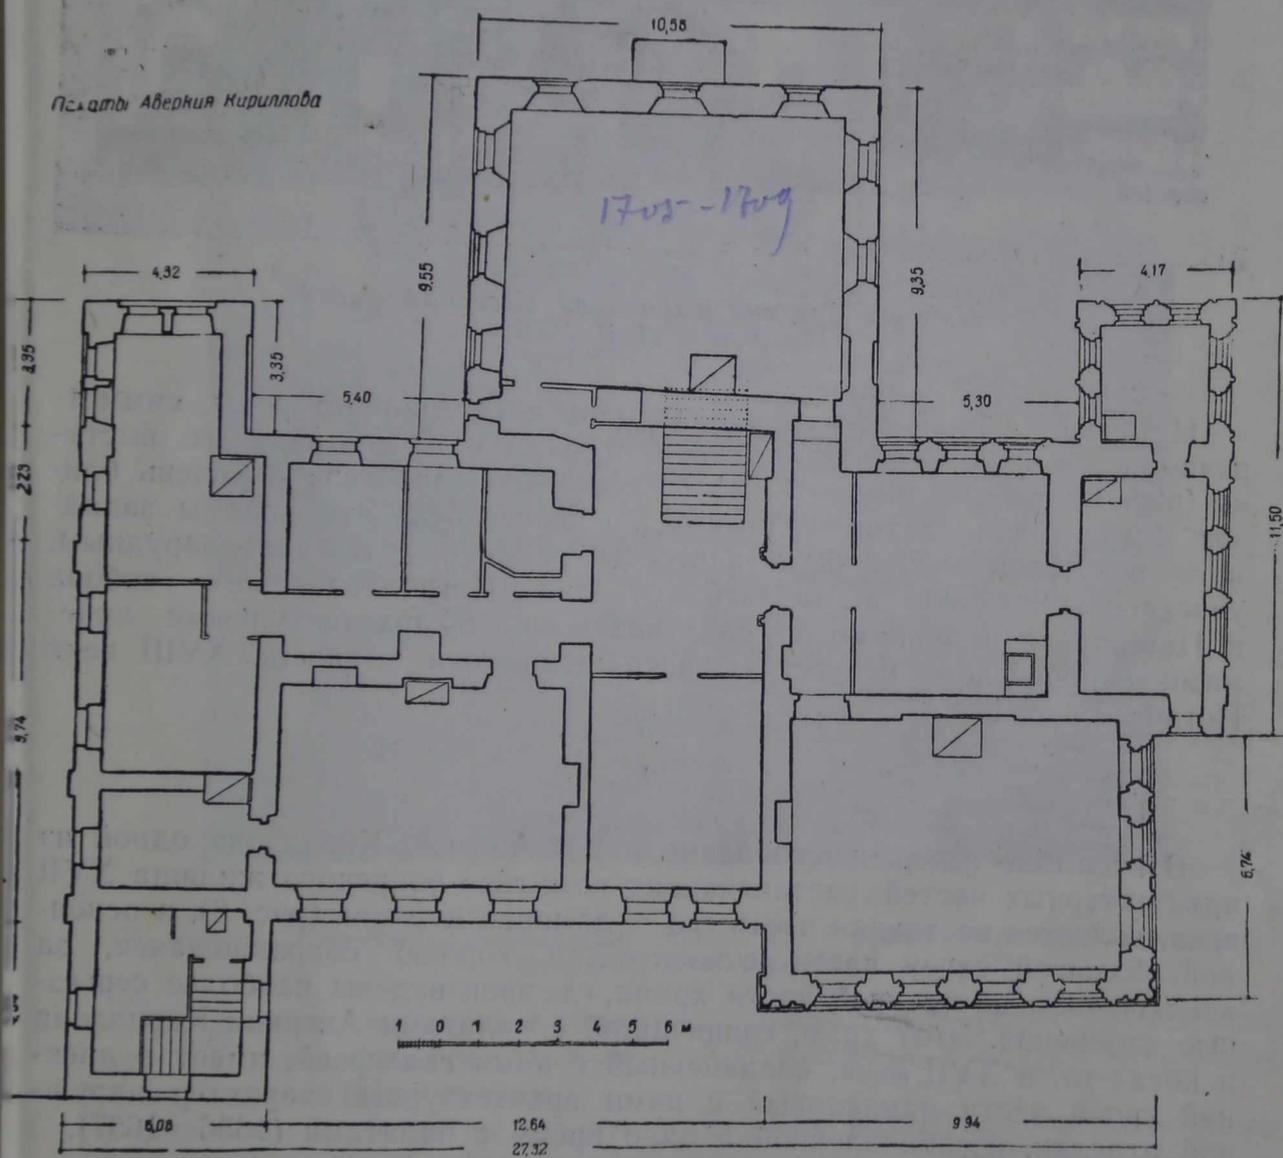
4. Палаты Аверкия Кириллова. План второго этажа
Обмер арх. Д. В. Разова

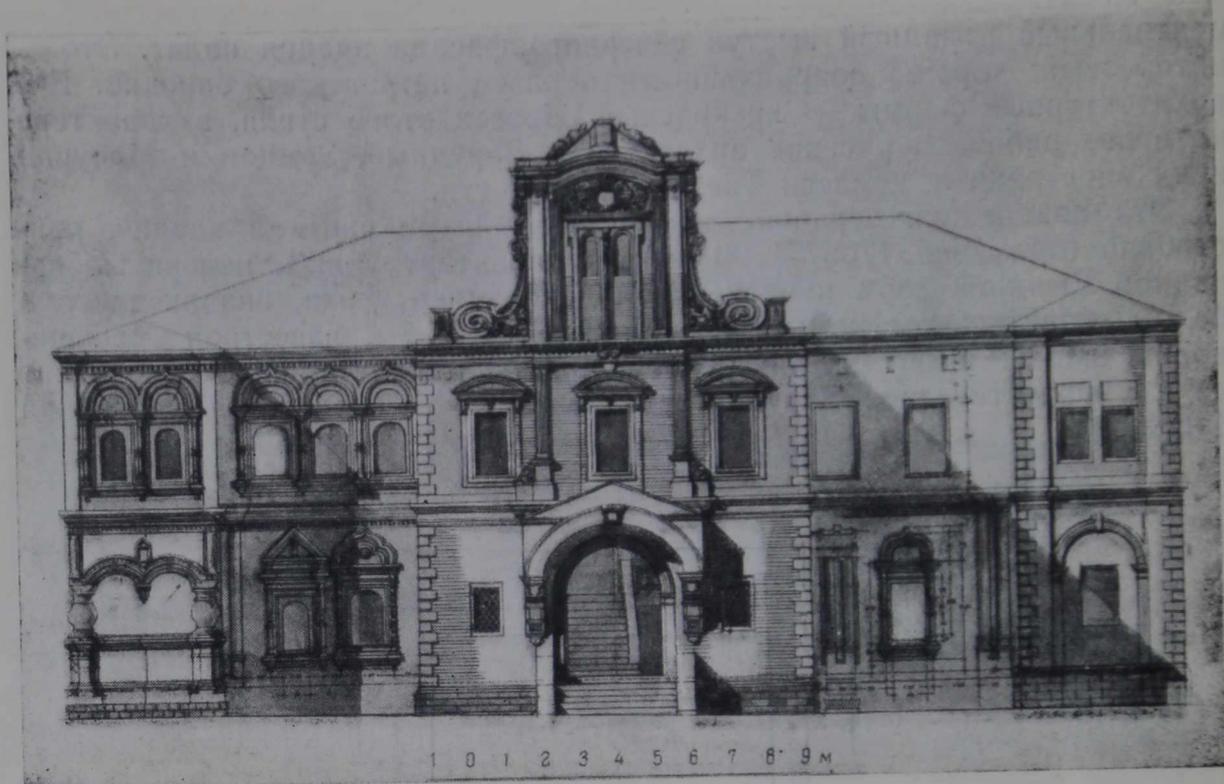
5. Палаты Аверкия Кириллова. Северный фасад
Обмер арх. Д. В. Разова

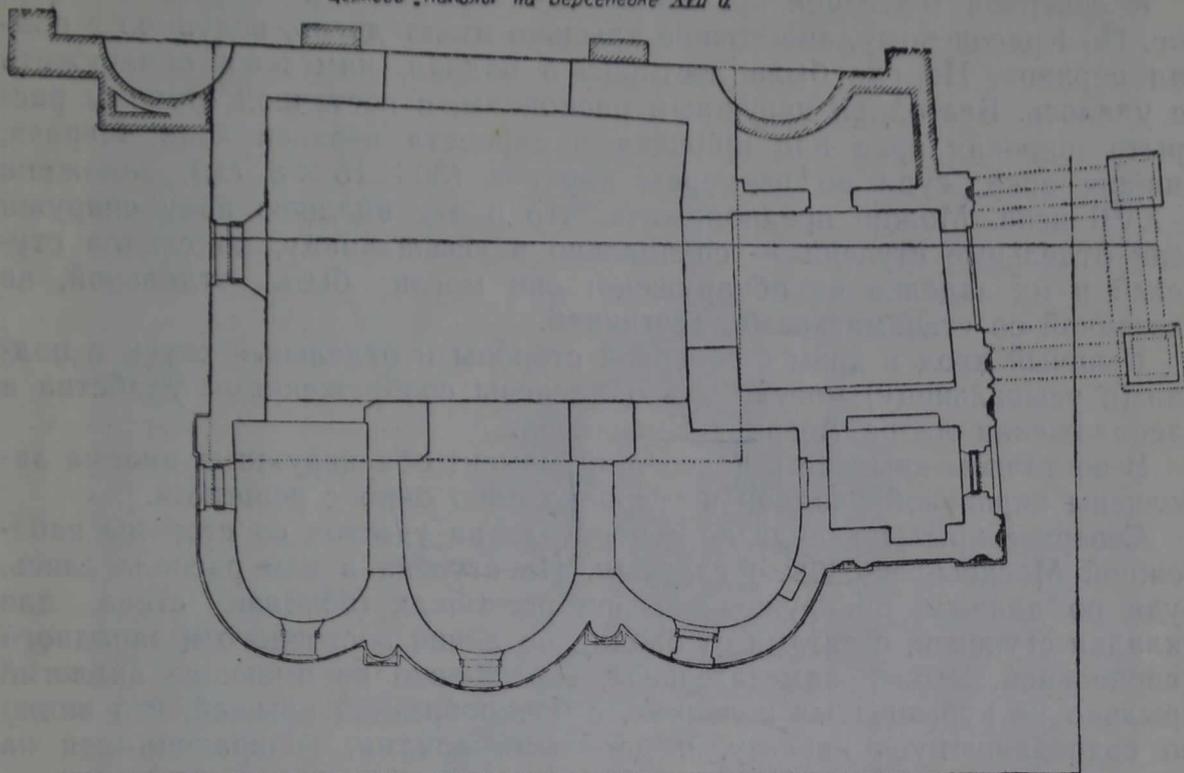
7. Церковь Николая на Берсеневке. План первого этажа.
Обмер арх. Д. В. Разова

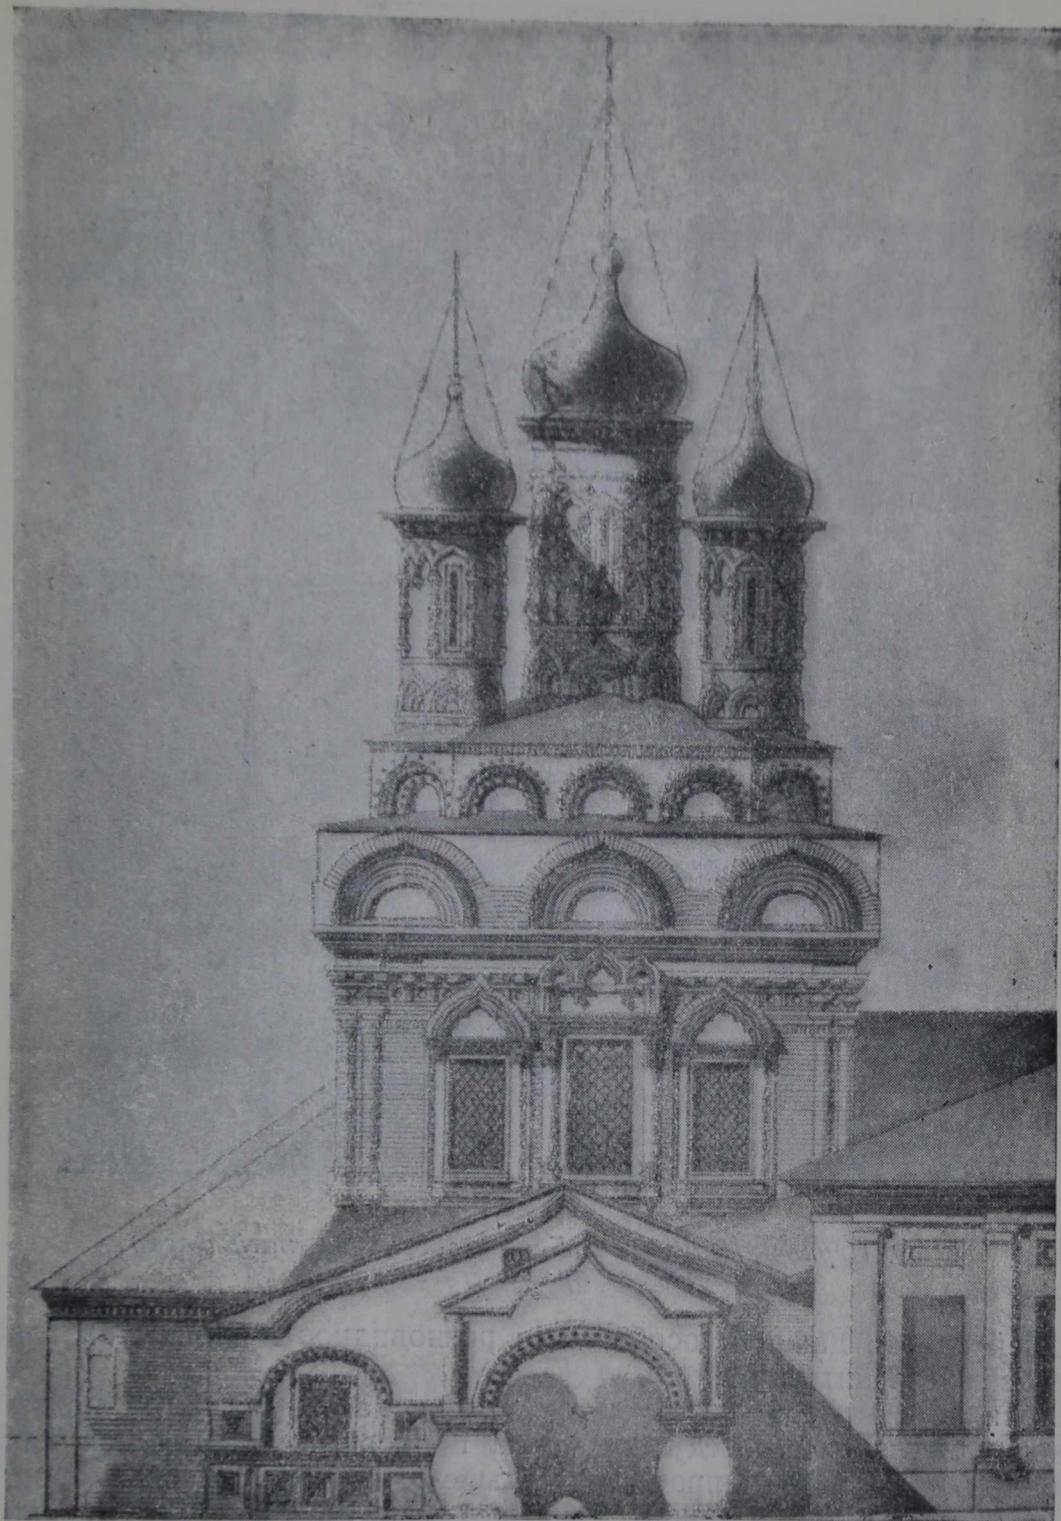
8. Церковь Николая на Берсеневке. Северный фасад
Обмер арх. Д. В. Разова

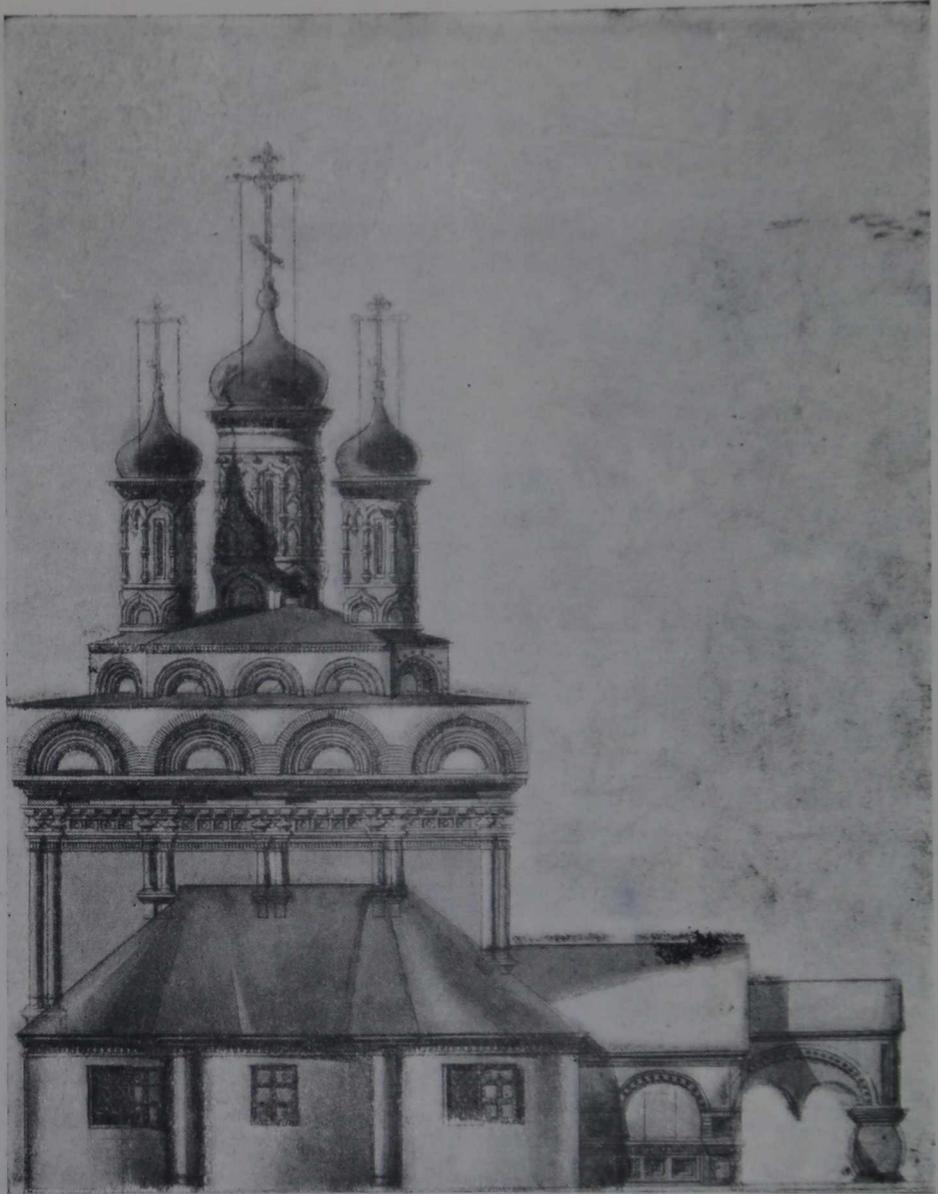
9. Церковь Николая на Берсеневке. Восточный фасад
Обмер арх. Д. В. Разова

Общая хорошая, совершенно спокойная композиция масс (рис. 9 и 10) носит хоромный характер, с живописным завершением двумя рядами кокошников верха нижнего четверика и парапетного верха восьмиугольника, над которым возвышаются затейливо убранные в кирпичных формах главки пятиглавия; особенно интересен центральный барабан

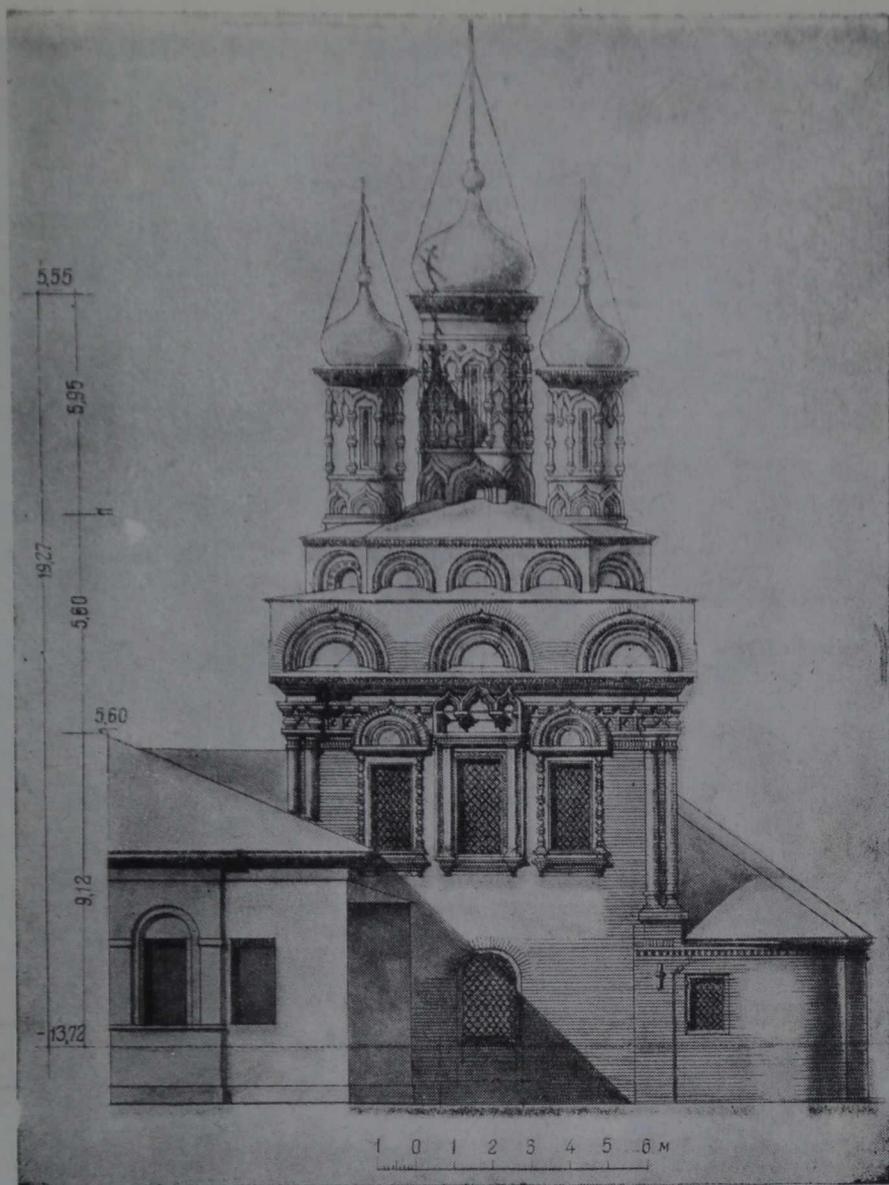
10. Церковь Николая на Берсеневке. Южный фасад
Обмер арх. Д. В. Разова

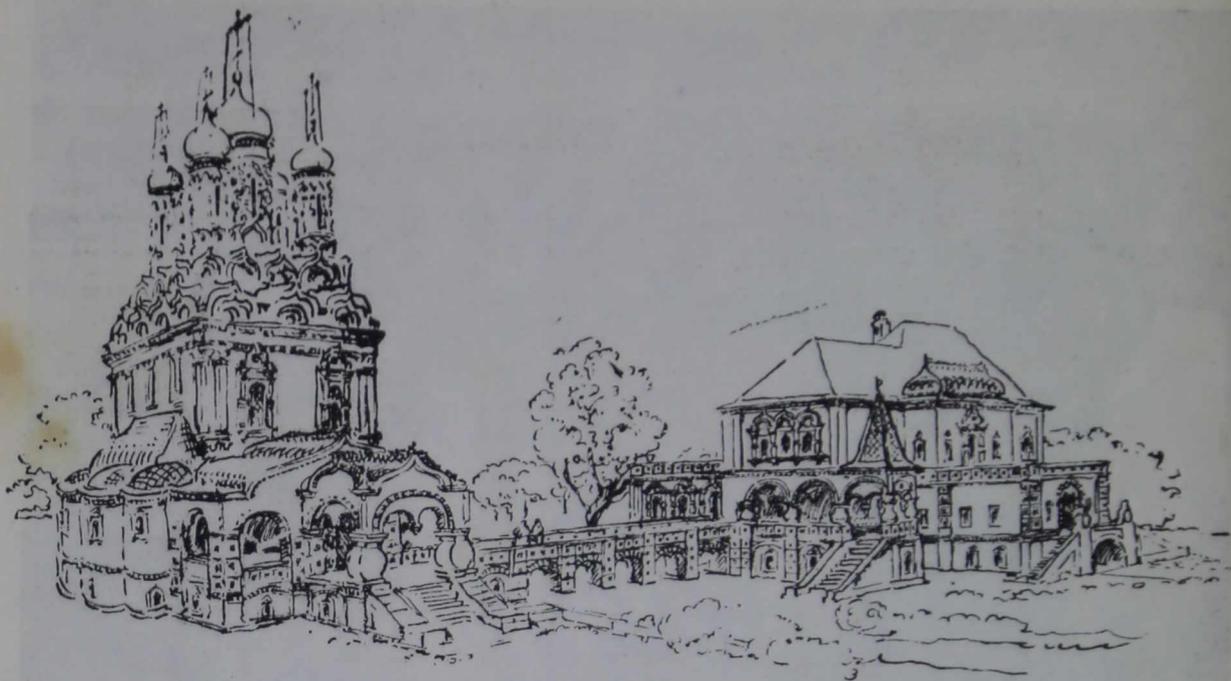
13. Палаты Аверкия Кириллова и церковь Николы на Берсеневке. Общий вид
Проект реконструкции арх. Д. В. Разова

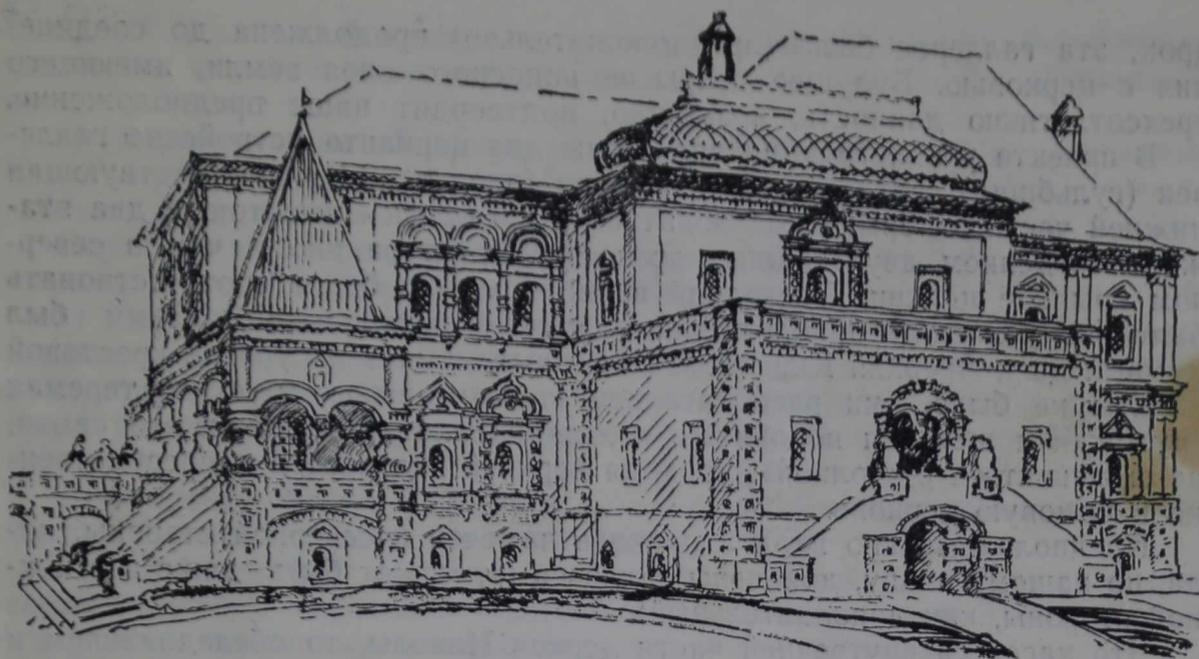
14. Палаты Аверкия Кириллова. Перспективный вид с северо-восточной стороны
Проект реконструкции арх. Д. В. Разова
