М. А. ЧХИКВАДЗЕ

АРХИТЕКТУРА
ДЖВАРИ

ГОСУДАРСТВЕННОЕ АРХИТЕКТУРНОЕ ИЗДАТЕЛЬСТВО
АКАДЕМИИ АРХИТЕКТУРЫ СССР

МОСКВА • 1940

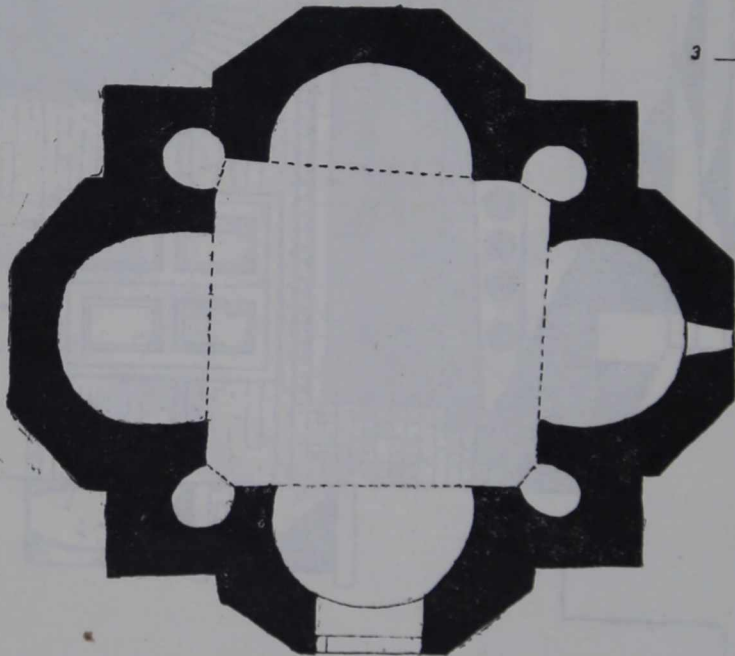
5. План малой церкви (внизу) и большой церкви (вверху) в Шуамта

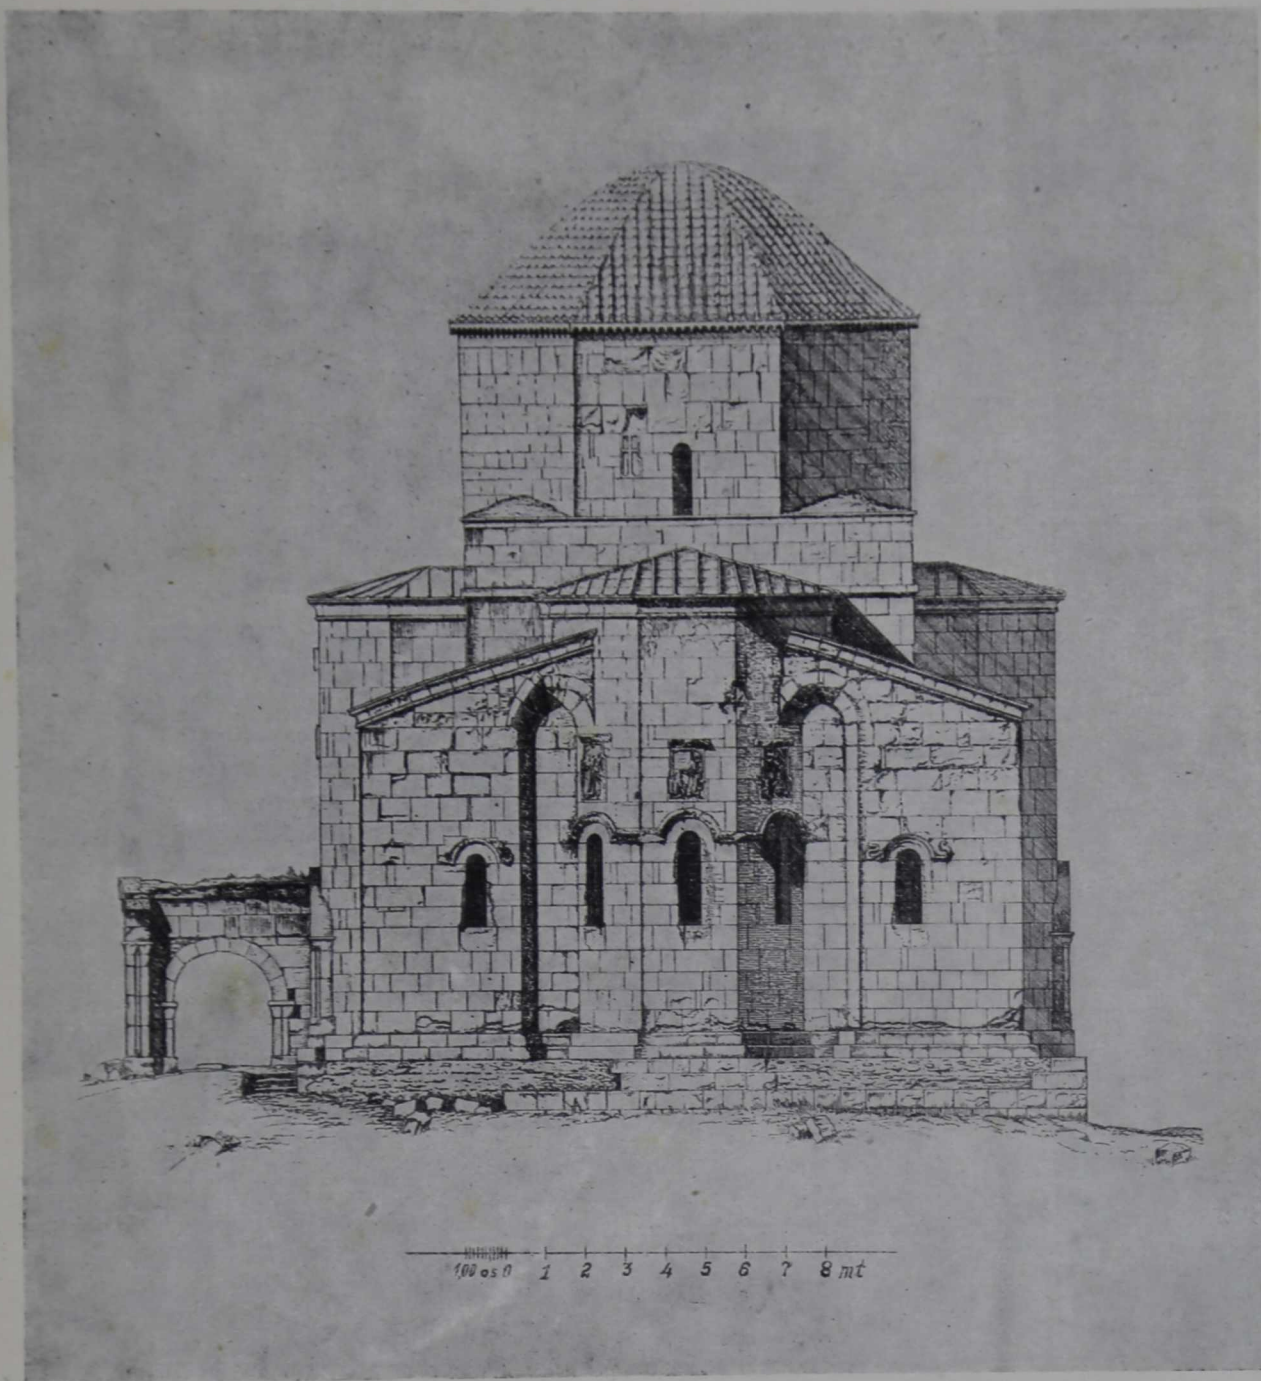
35. Чертеж восточного фасада Джвари

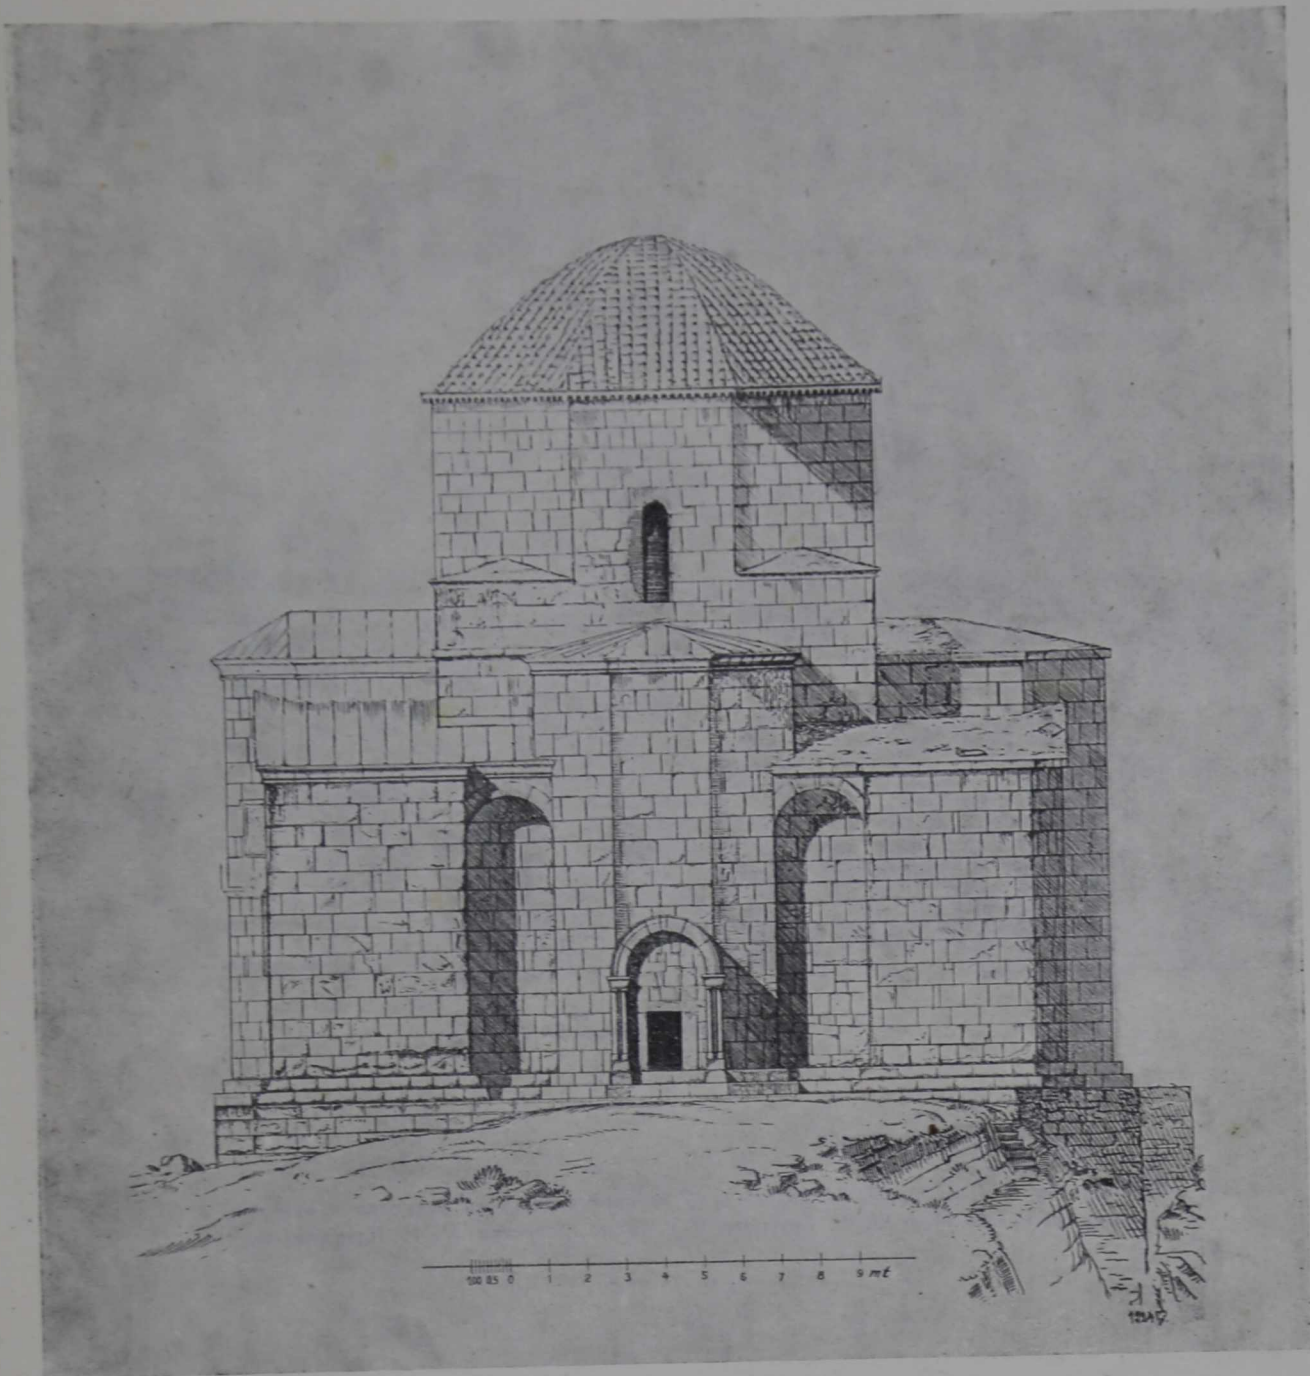
37. Чертеж северного фасада Джвари
