**АРХИТЕКТУРА  
СОФИЙСКОГО СОБОРА  
В НОВГОРОДЕ**

*НОВЕЙШИЕ ИССЛЕДОВАНИЯ*

## СОБОР СОФИИ В НОВГОРОДЕ

### ЗНАЧЕНИЕ ИССЛЕДОВАНИЯ НОВГОРОДСКОЙ СОФИИ ДЛЯ ИСТОРИИ РУССКОЙ АРХИТЕКТУРЫ

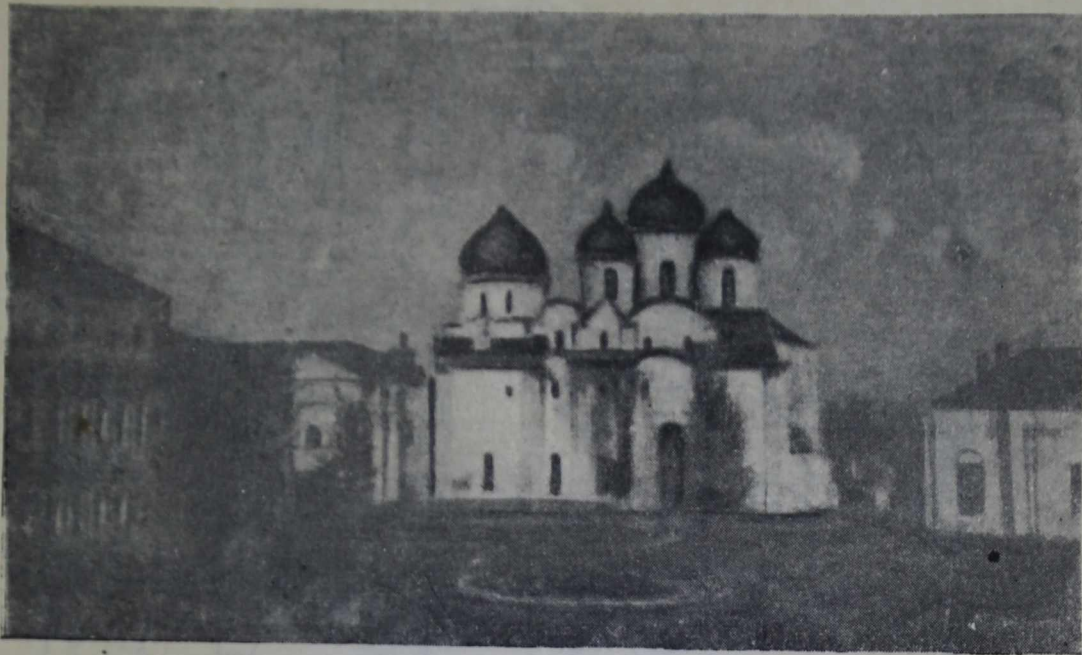
1. София в Новгороде с южной стороны. Фото 1944 года

Варварские разрушения были причинены новгородской Софии во время Великой Отечественной войны и длительной оккупации города немецкими фашистами. Покрытия куполов содраны, внутри все разграблено и сожжено, главный купол и находившаяся на нем замечательная древняя фреска разрушены снарядом, боковая абсида и своды в нескольких местах пробиты снарядами.

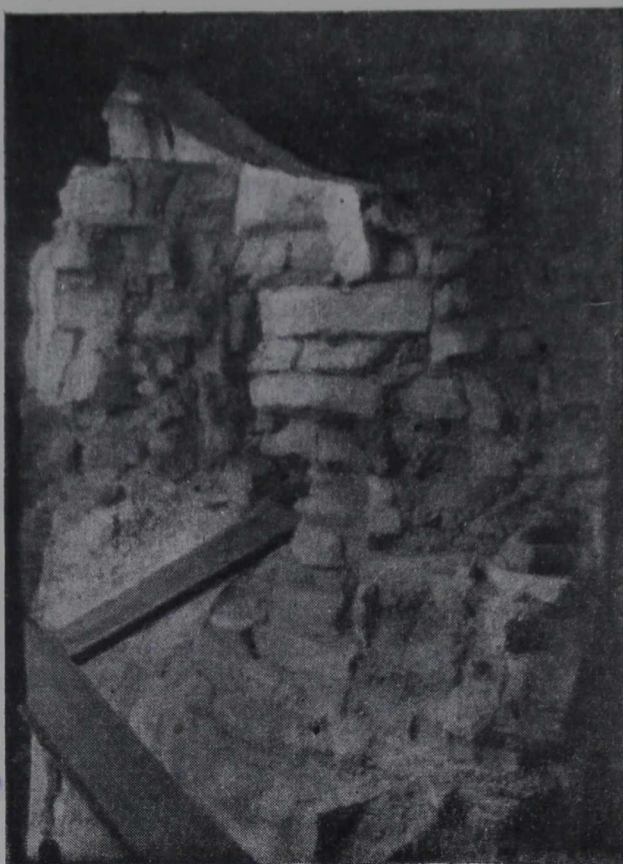
4. Пробойна в северной абсиде Софии в Новгороде. Фото 1944 года

Сквозная пробоина от снаряда, размером около 1 м<sup>2</sup>, с северной стороны северной абсиды на высоте хор (рис. 4) обнаружила такую кладку стены абсиды из плит известняка. Местами встречаются прослойки более крупных плит. Везде наблюдается стремление мастера сохранить лицевую кладку плит, одновременно выполняющих конструктивную перевязь кладки стен абсиды. Употребление натуральной формы

и различных размеров плит вызвало неравномерную прокладку раствора цемянки, слой которого доходит в некоторых местах до очень большой толщины. Покрытие стен абсиды с наружной и с внутренней сторон слоем цемянки и волнообразная затирка цемянки в некоторых местах заставляют сомневаться в употреблении даже ручного правила. По поверхности этой древней затирки цемянкой впоследствии было положено в разное время 5—6 слоев известковой штукатурки. При последней реставрации собора, выполненной Сусловым в 1893 году, была применена штукатурка стен по маякам. Прежние свободно и красиво сделанные рукою мастера-художника поверхности стен были видоизменены. Характерная живописность древнего русского зодчества оказалась разрушенной. Кладка прямолинейных стен, подобная описанной выше кладке абсид, не покрывалась по лицевой стороне сплошь цемянкой, и некоторые камни оставались обнаженными. Такая обработка поверхности потребовала от мастера специального, хотя и совершенно свободного художественного разнообразия в подборе камней и укладке их в края, т. е. к лицевым сторонам стены. Характерно свободное расположение камней без всякого стремления подчеркнуть какую бы то ни было систему рядов кладки. Отдельные камни имеют различную высоту и длину и совершенно свободную форму — они то широкие, кругловатые, то узко-вытянутые почти в линию.
