# ДОМ М. Д. МАШТАКОВА В САМАРЕ

ИСТОРИЯ • АРХИТЕКТУРА • РЕСТАВРАЦИЯ

Д55 Дом М. Д. Маштакова в Самаре. История, архитектура, реставрация. Автор текста и составитель Бодэ А. Б. – М. : АНО «Традиция», 2022. – 64 с. : илл.  
ISBN 978-5-6045508-5-4

Проектирование и производство реставрационных работ выполняло ООО «Вега Групп Регион». Главный архитектор проекта А. В. Вязиков, конструктор Р. С. Филимонов, архитектор Е. Р. Владимирская, технолог А. С. Савинов, производитель работ С. Е. Савин, руководитель ООО «Вега Групп Регион» А. В. Матвеев.

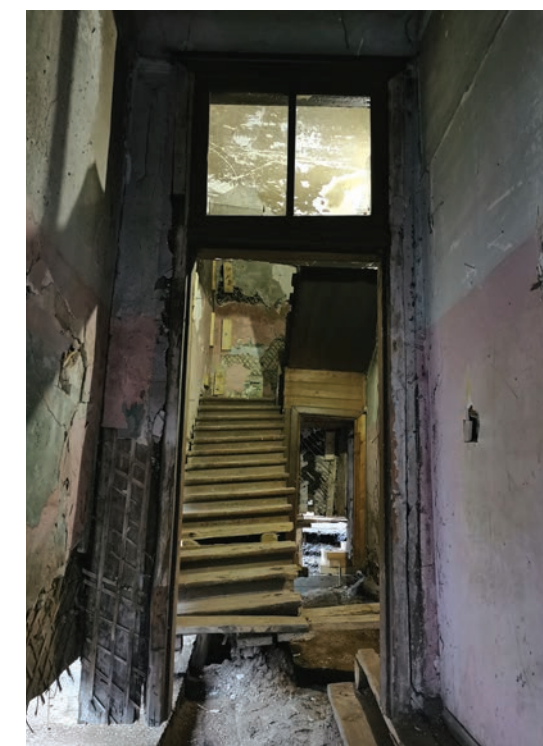
Северная лестница до реставрации

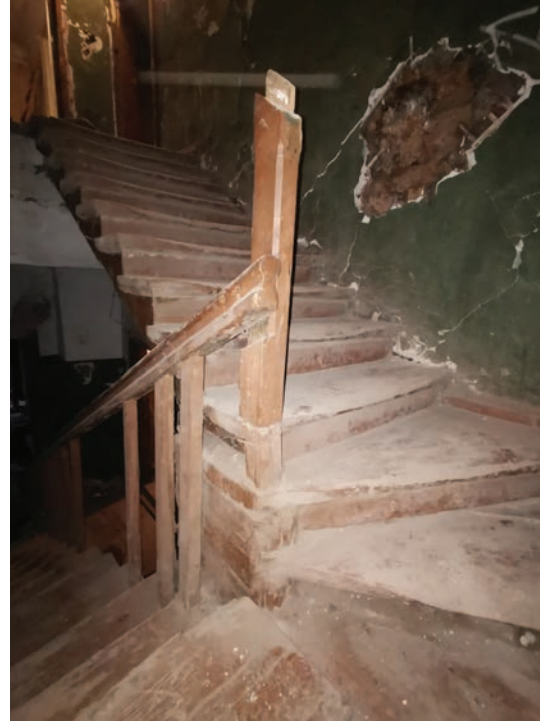
Южная лестница  
до реставрации

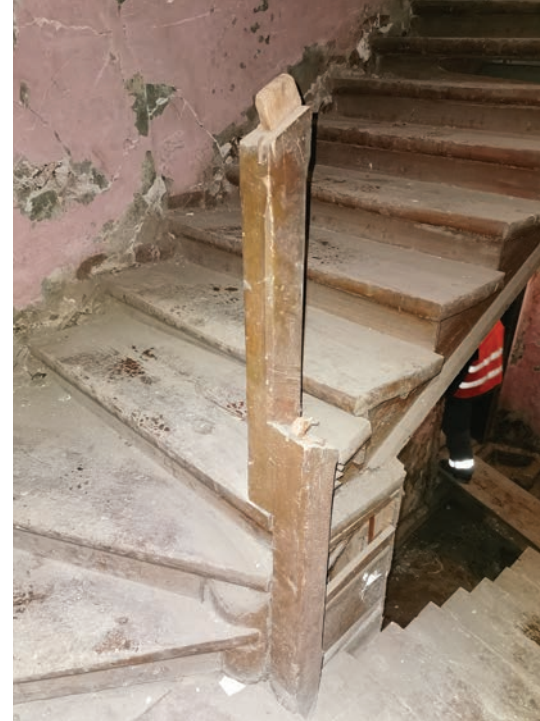
Северная лестница  
до реставрации

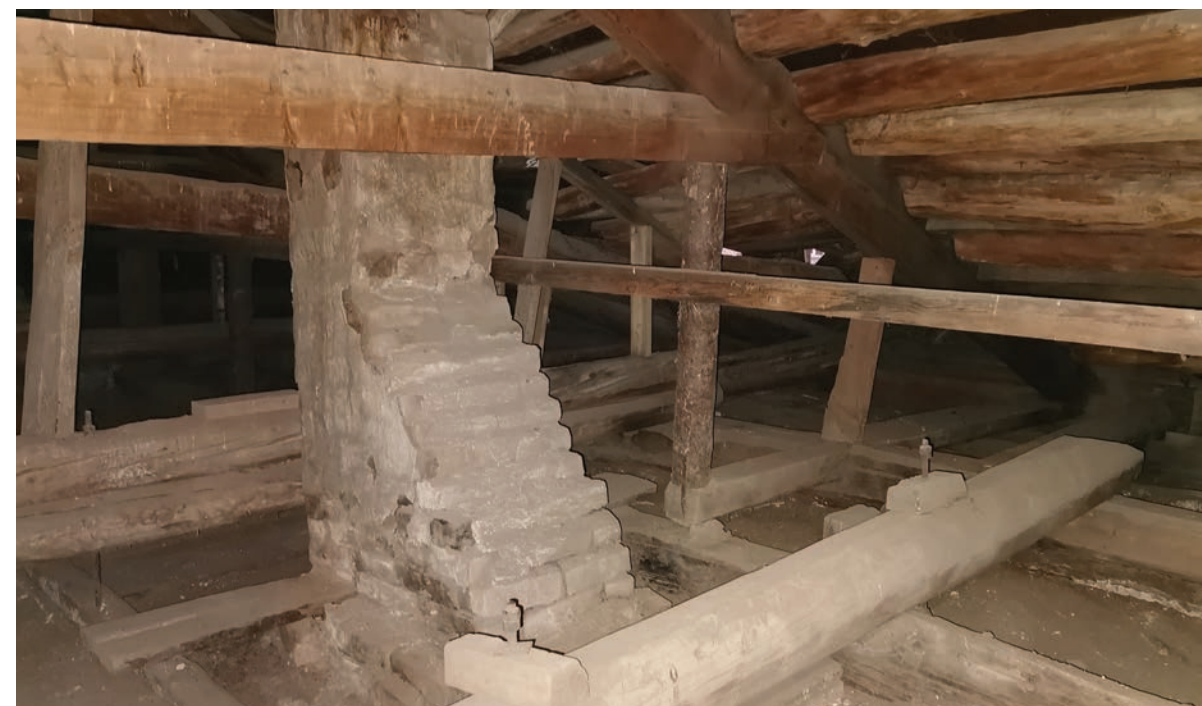
Чердак дома  
до реставрации

Обрешетка была сделана из половин и четвертей, напиленных тонкого леса
