# ДОМ М. Д. МАШТАКОВА В САМАРЕ

ИСТОРИЯ • АРХИТЕКТУРА • РЕСТАВРАЦИЯ

Д55 Дом М. Д. Маштакова в Самаре. История, архитектура, реставрация. Автор текста и составитель Бодэ А. Б. – М. : АНО «Традиция», 2022. – 64 с. : илл.  
ISBN 978-5-6045508-5-4

Проектирование и производство реставрационных работ выполняло ООО «Вега Групп Регион». Главный архитектор проекта А. В. Вязиков, конструктор Р. С. Филимонов, архитектор Е. Р. Владимирская, технолог А. С. Савинов, производитель работ С. Е. Савин, руководитель ООО «Вега Групп Регион» А. В. Матвеев.

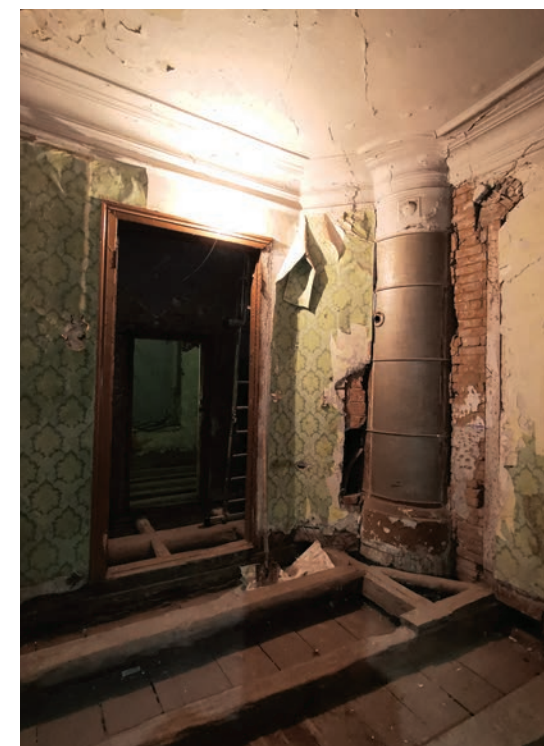
Интерьеры дома до реставрации

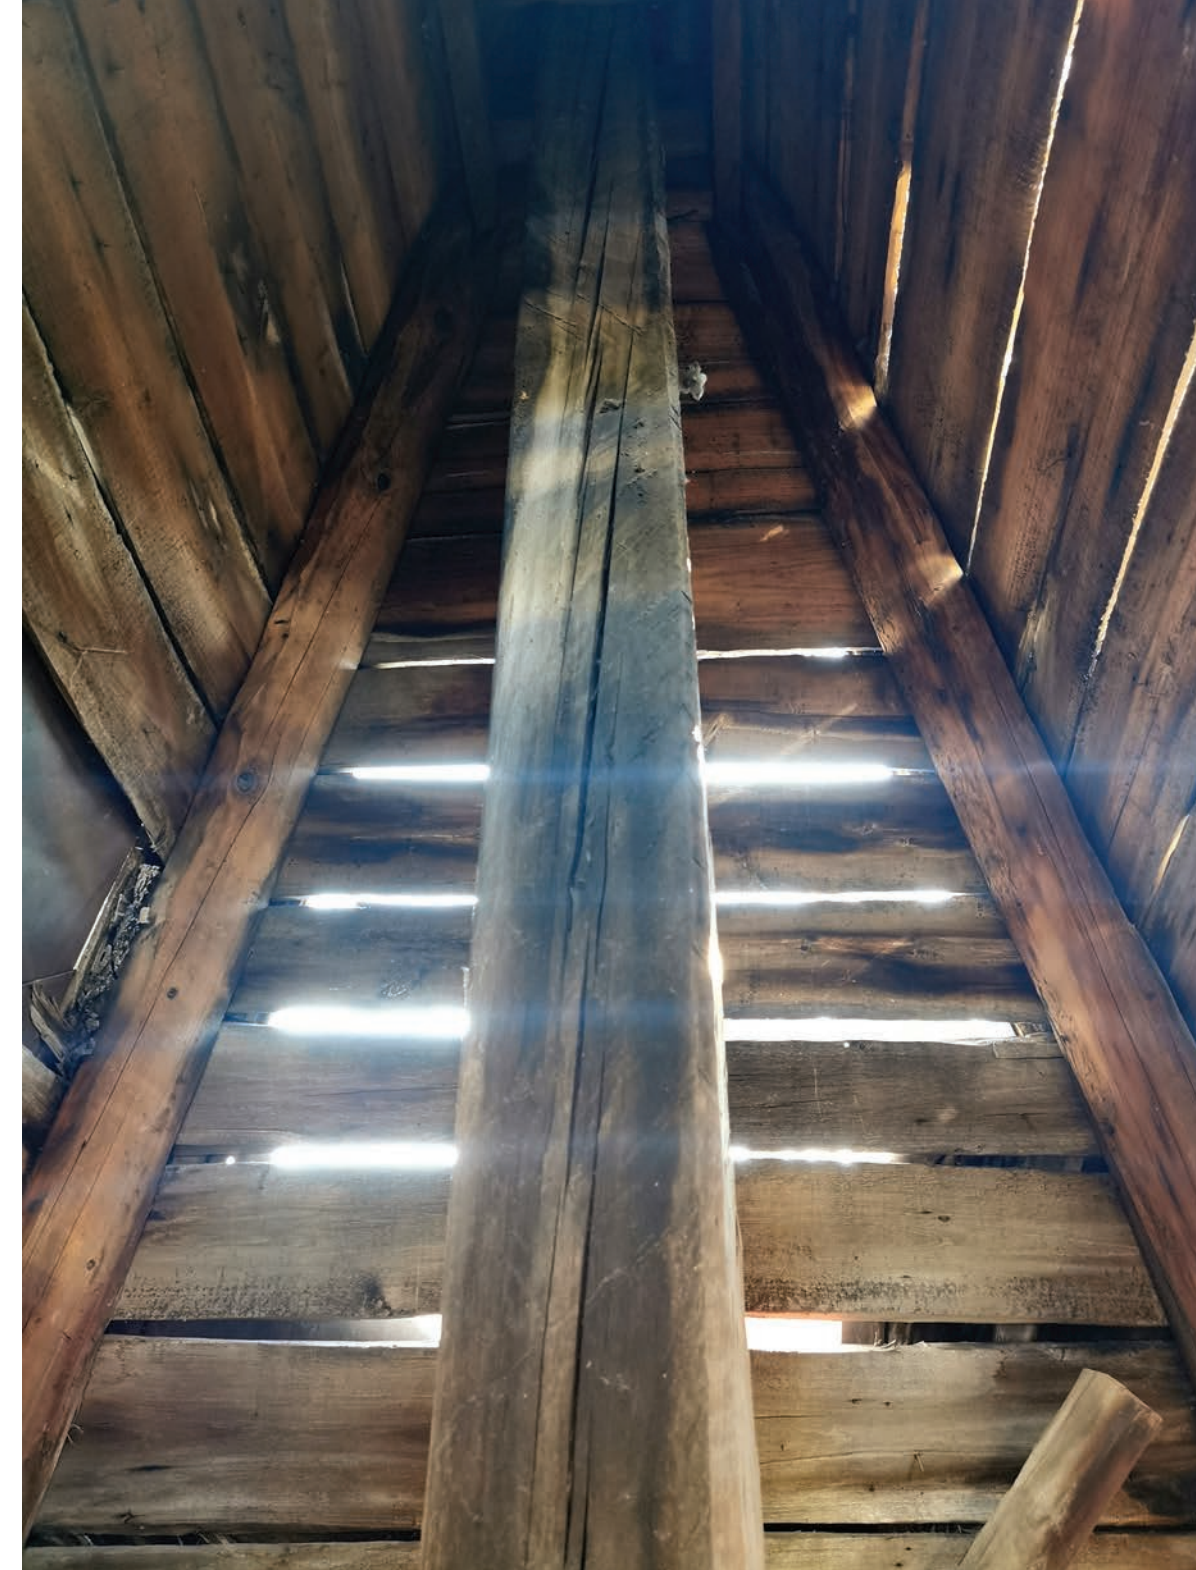
Мачта, стропила и обшивка досками внутри башенки

Узел соединения стропильной ноги и затяжки. Врубка дополнительно укреплена коваными гвоздями

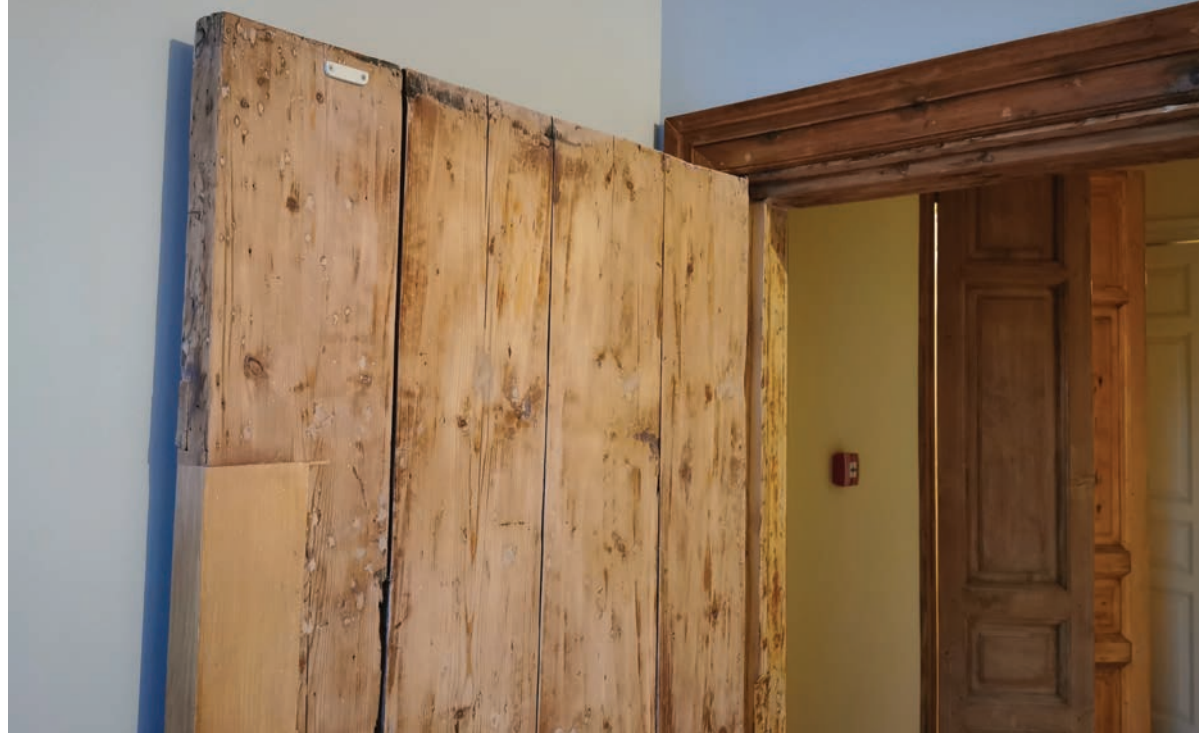
Сохранившиеся  
и отреставрированные  
подлинные дверные  
полотна оставлены  
неокрашенными

Для этого, чтобы выявить сохранившиеся подлинники, было принято решение не окрашивать их, как в действительности было, а оставить в очищенном и открытом виде. Дверные полотна отреставрированы, новые реставрационные вставки слегка тонированы, воссоздано одно недостающее парное филенчатое полотно. Вокруг подлинных дверей собраны сохранившиеся подлинники наличников. Новые воссозданные двери, в отличие от подлинных, окрашены.

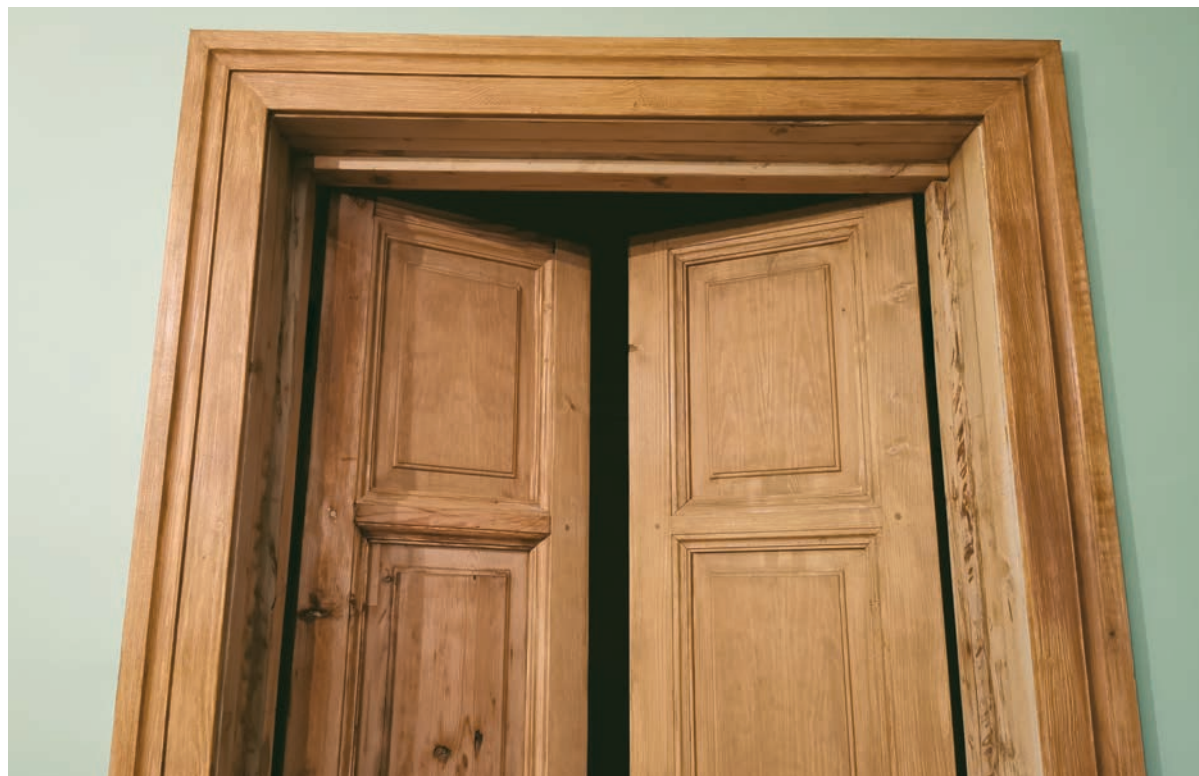
Отреставрированные  
филенчатые двери

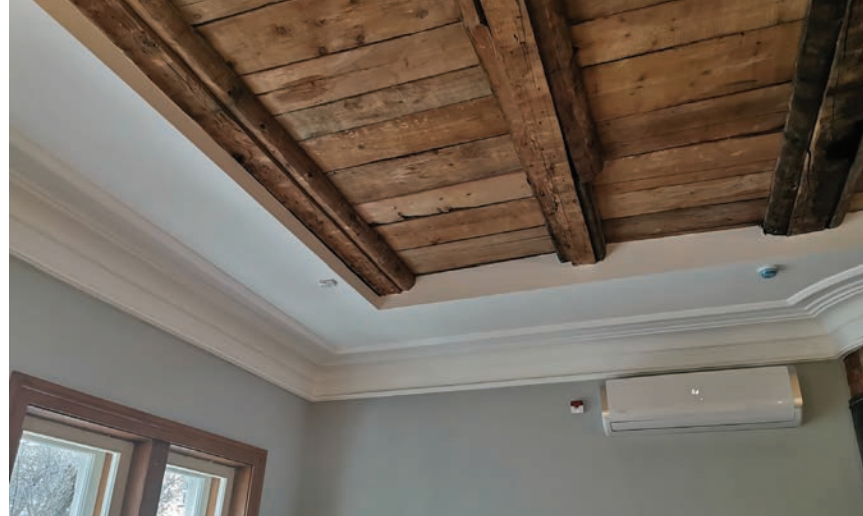
Конструкции потолка  
сделаны их толстых досок по  
черепным брускам, прибитым  
к балкам большими кованными  
гвоздями. Раскрытие потолка  
сделано для демонстрации  
исторических конструкций,  
обычно скрывааемых  
штукатуркой

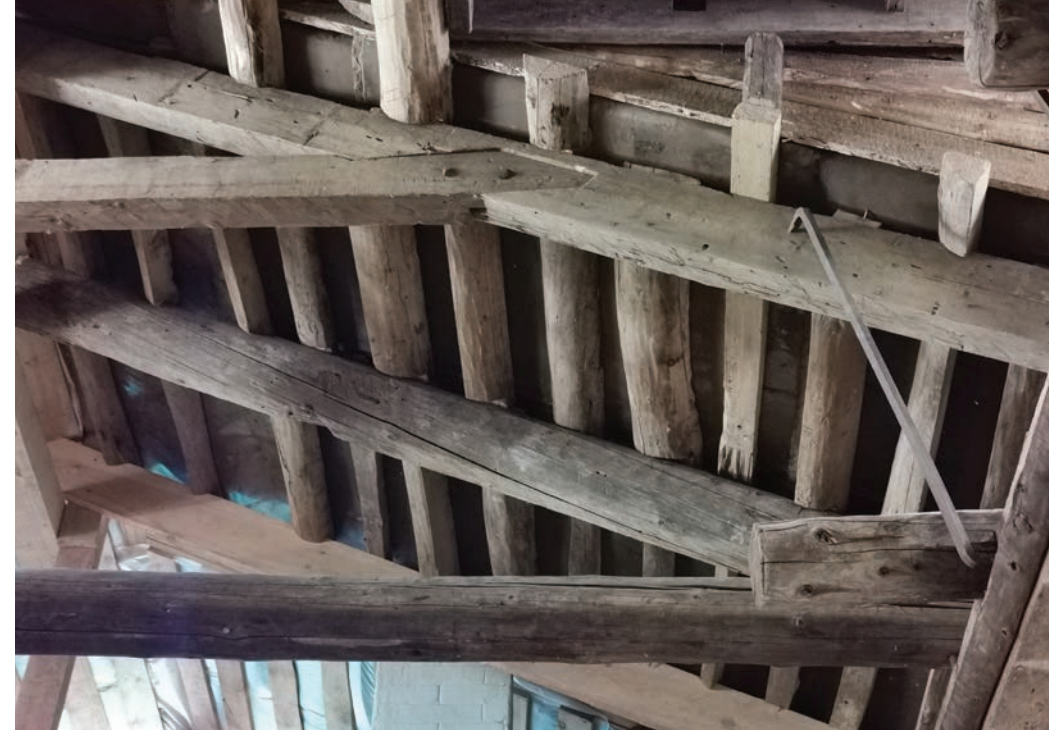
Уцелевшие подлинные  
подкровельные  
конструкции были  
собраны над большой  
комнатой с целью  
их демонстрации  
в интерьер. В боковых  
частях стропильные  
конструкции  
выполнены из нового  
материала

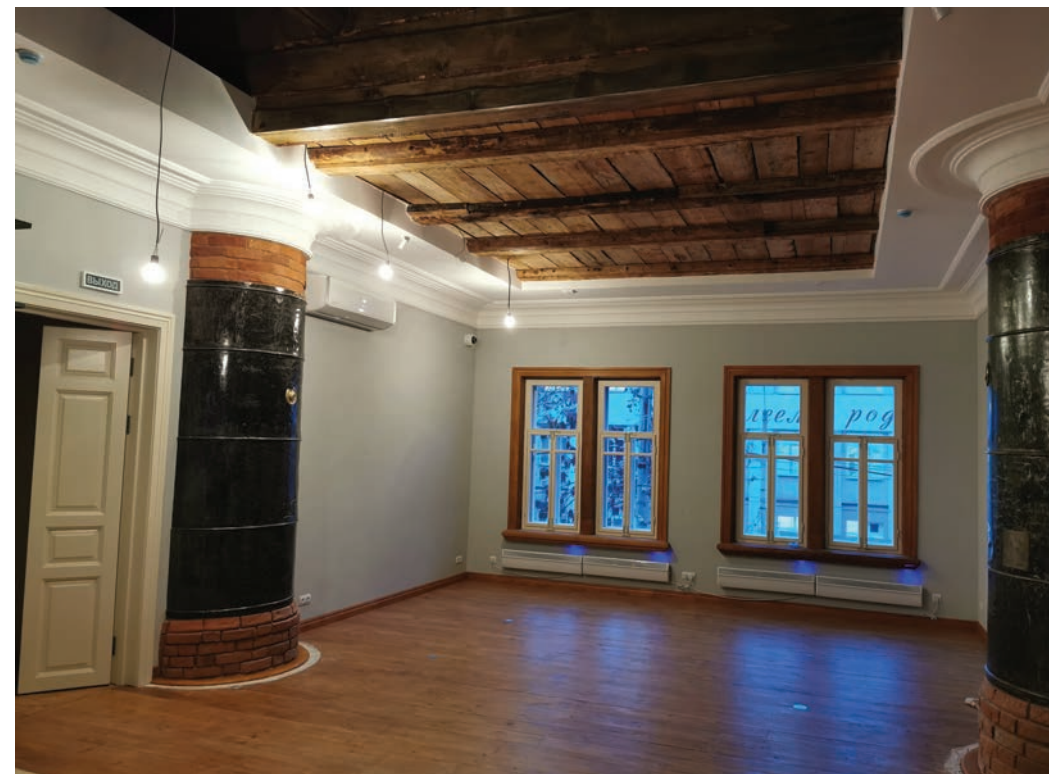
Интерьер центральной  
комнаты на втором  
этаже с раскрытием  
исторических  
конструкций  
перекрытия после  
реставрации

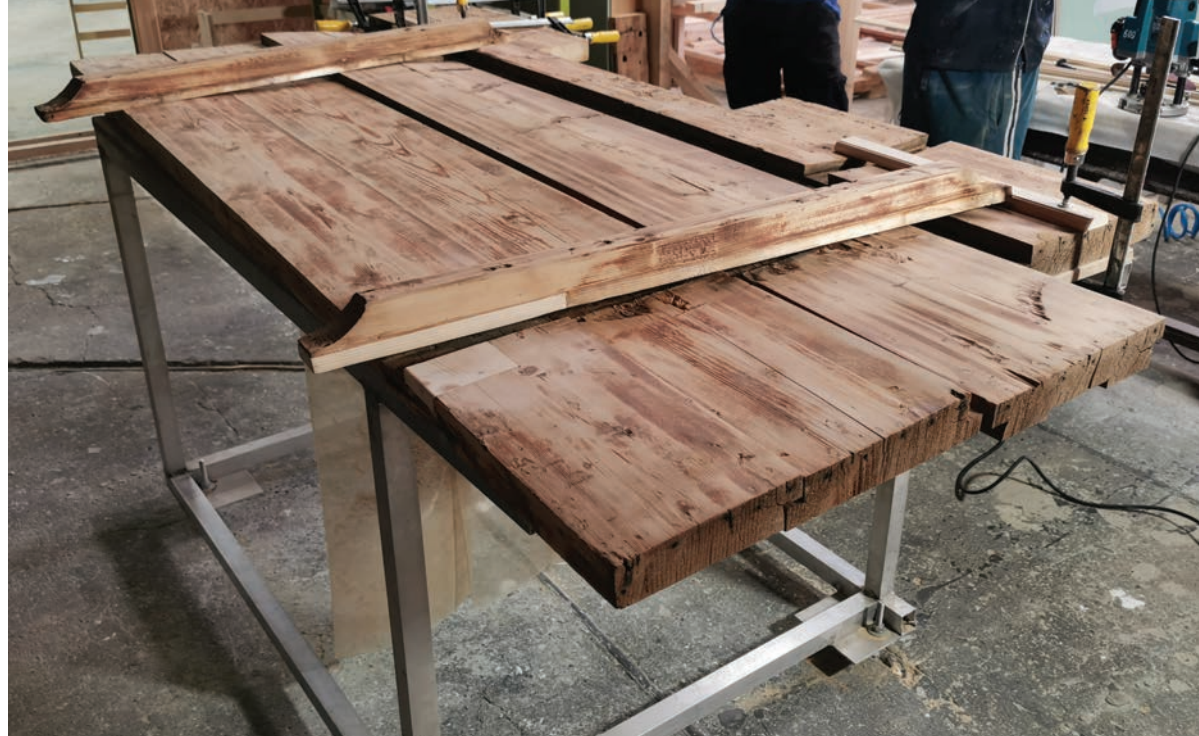
В реставрация  
столярных изделий  
приняло участие  
ООО «Дом».  
Дощатая дверь  
на шпонках
